# 荷塘高新技术产业开发区长沙一鸣石料有限公司 “1·15”一般车辆伤害事故调查报告

株洲市荷塘区人民政府事故调查组

2025 年 8 月

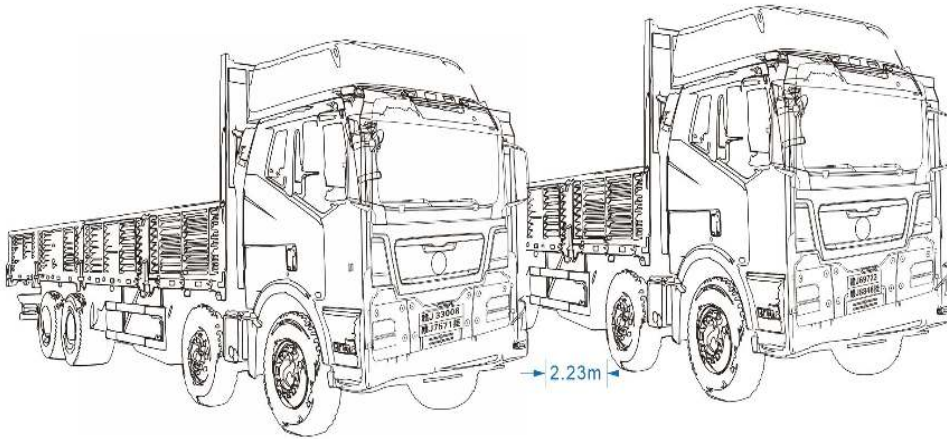
（2）赣 J69723、赣 J33008 两车车头朝西南方向前后并侧停放，两车间距 2.23 米。赣 J69723 位置靠前，赣 J33008 位置靠后。

图 1 事故车辆前后并排停放

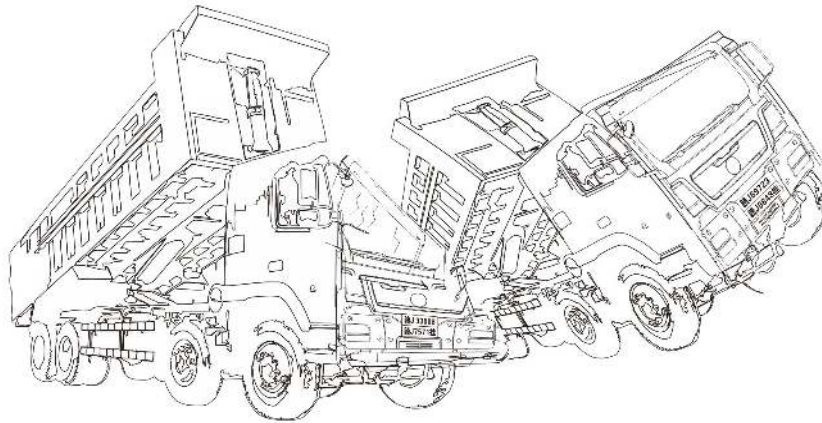
图 2 车辆发生侧翻

车辆进场后，三车并列停放卸料，没有保证足够的安全距离；驾驶员高某在驻车点路面不平举顶卸料时，重心偏移，导致车辆侧翻，侧翻后的车厢位置压在刘某明所驾驶车辆驾驶室，造成事故的发生。

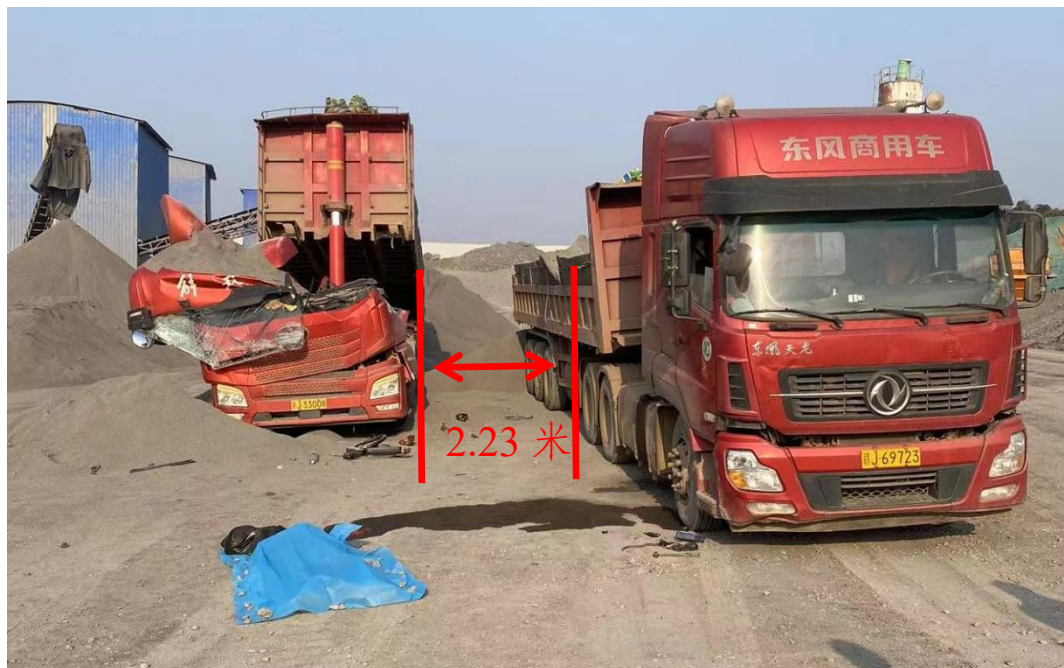
图 3 事故现场全景图

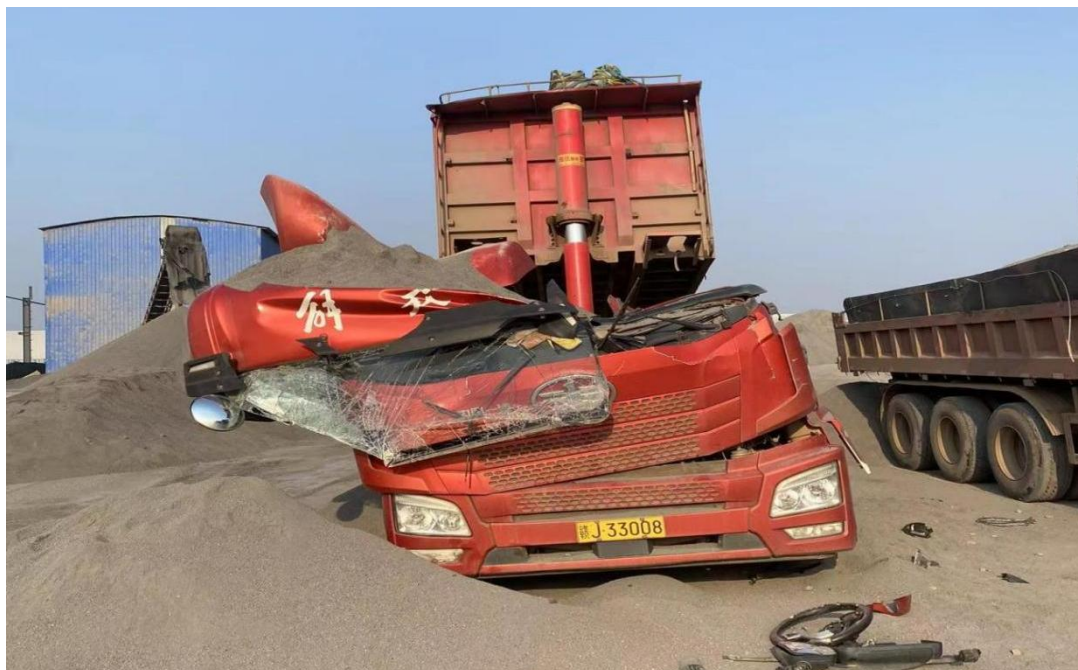
（3）赣 J33008 货箱呈半举起状态，货箱内石粉未卸，驾驶室大部分被压扁。

图 4 驾驶室挤压情况

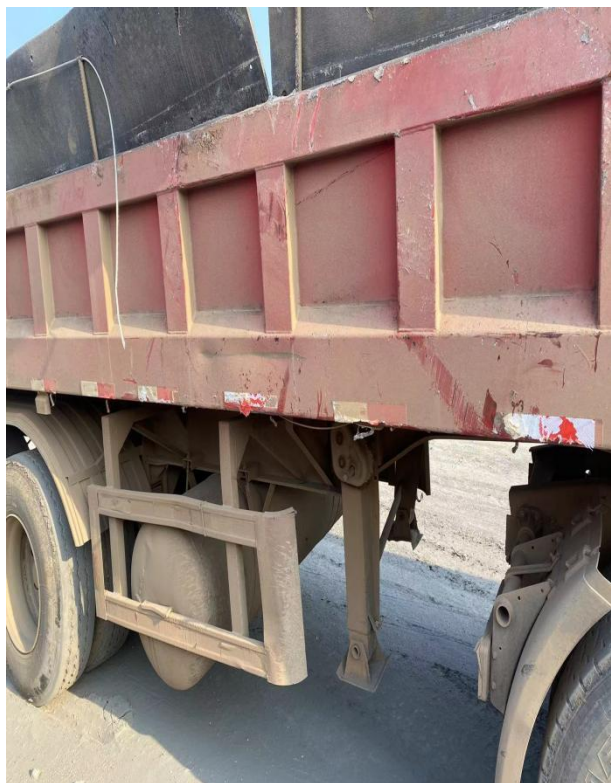
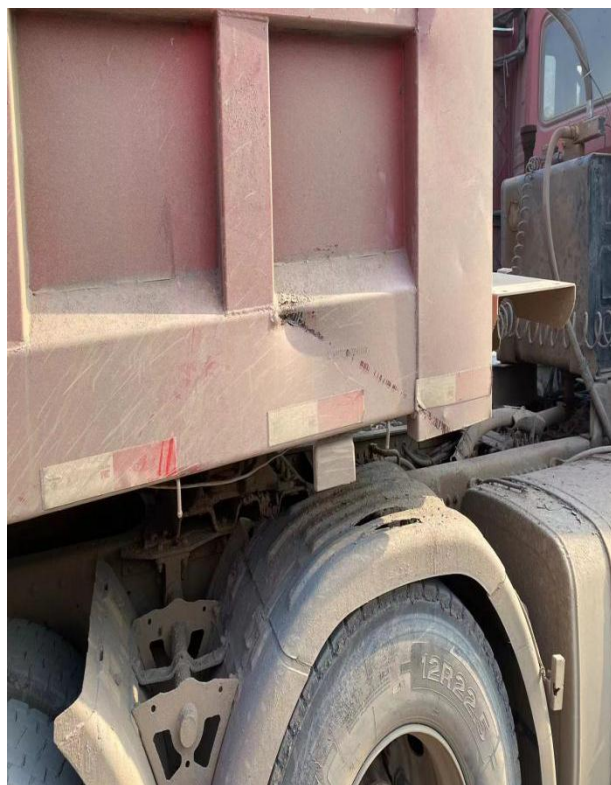
(4) 赣 J69723 内侧车厢处有多处压痕，停车卸货位置地面不平，内侧低，外侧高。

图 5 侧翻后车辆碰撞痕迹

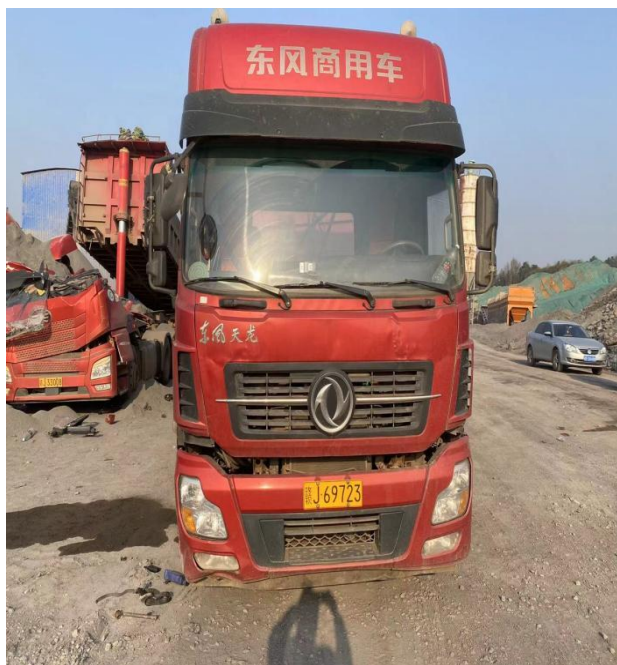
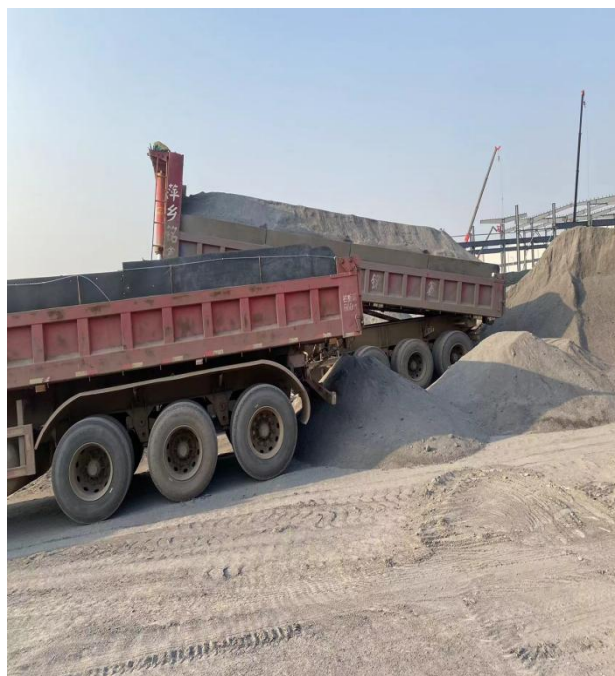
图 6 赣 J69723 停车路面不平，左低右高
