# 西青精武亚洲新材料（天津）有限公司“4·12” 一般窒息事故调查报告

2026 年 4 月 12 日，在位于西青区精武镇学府工业园内，亚洲新材料（天津）有限公司液氩罐体发生泄漏，氩气扩散至相邻的格斯瑞（天津）工程技术有限公司院内，造成该公司两名员工因缺氧窒息，后经送医抢救无效死亡。直接经济损失人民币 338.7995 万元（不含事故罚款）。

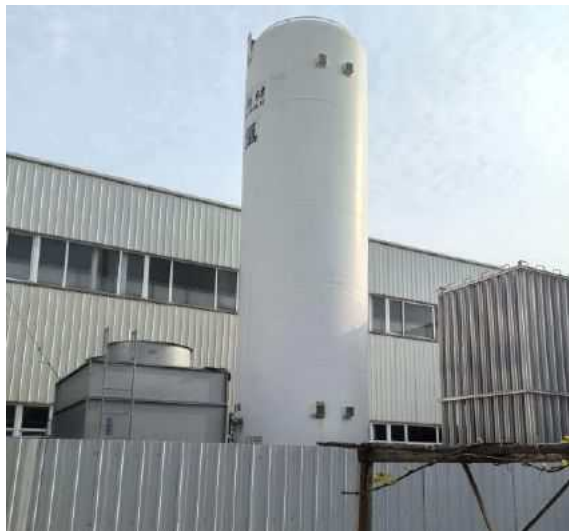
罐体外观

液氩贮罐为立式低温绝热固定式压力容器，属于第二类压力容器，使用单位为亚洲新材料公司，并于 2025 年 5 月 19 日办理了特种设备使用登记证，编号：容 15 津 K02756（25）。该贮罐公称容积 50m<sup>3</sup>，设计压力 0.84MPa，泄压装置安全阀整定压力为 0.84MPa，爆破片动作压力为 0.88MPa。该贮罐采用不锈钢内筒及外层绝热结构，主要用途为储存液态氩，为生产工艺提供稳定的氩气。

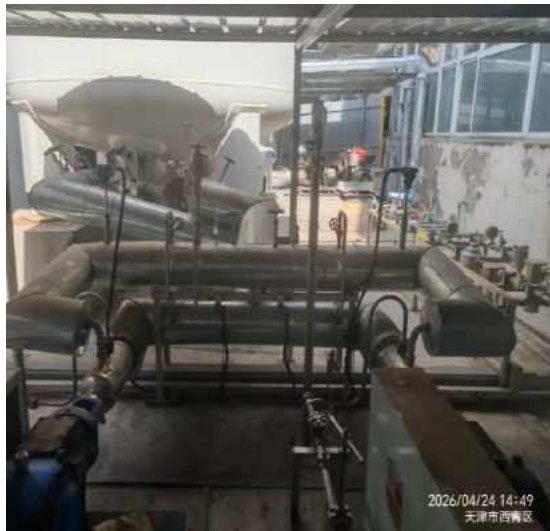
管路系统

该贮罐配置了 2 台低温液体泵（一用一备），单台流量为 1500L/h，工作压力 150bar，采用变频控制方式，具备自停自启功能，是将贮罐内的液态氩输送至汽化器及各用气点，保障用气环节的连续稳定，该低温泵在日常使用过程中会出现两端严重结霜的现象，保温效果有限。汽化设备采用空温式汽化器，为立式铝制结构，设计处理能力 1500Nm<sup>3</sup>/hr，工作原理为通过空气换热将液态氩汽化为气态氩，满足生产工艺对气态氩的需求，配套设置控制柜，集成温度、压力监测仪表，可实现设备基础运行控制，实时监测汽化过程中的关键参数。管路与阀门系统作为设备间的

连接核心，管路材质采用不锈钢（SS304），主要规格包括 D32×3 等。关键阀门涵盖低温截止阀、增压阀、进液阀、排残阀等，系统多处设置压力表（PI）、温度开关（SP）等安全附件，用于实时监测整个系统的压力、温度参数，及时反馈设备运行状态。

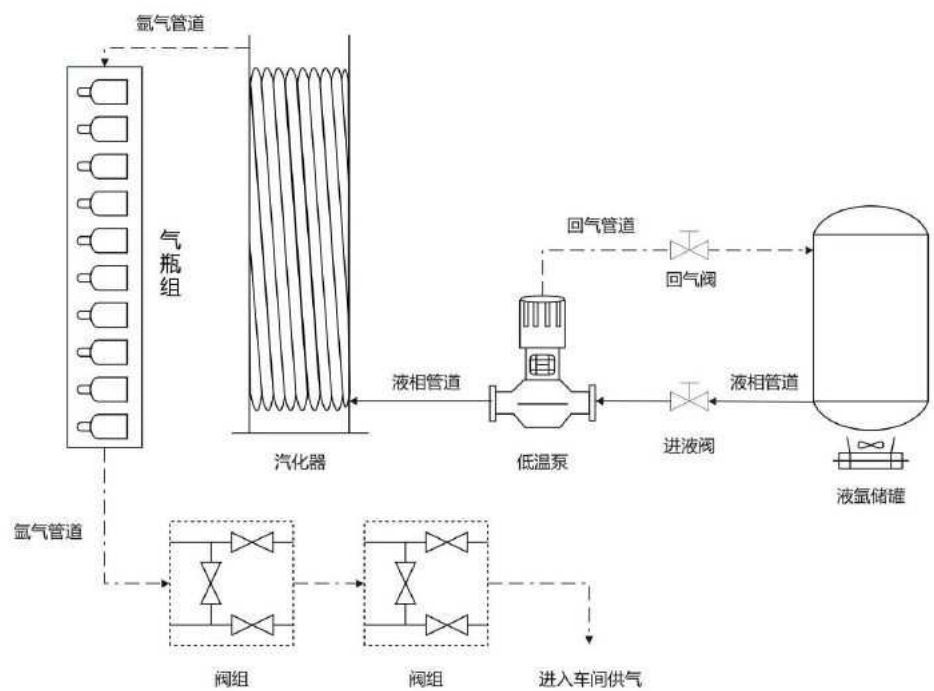
液氩供气系统段示意图

二是外供用气阶段。当公司需要使用氩气时，打开低温泵进液管上的截止阀、回气管路上的截止阀和低温液体泵电源，进行冷泵操作。当低温泵被冷却到工作温度，且外置气化器出口管路中的压力低于电控盘设定的压力下限值时，电控盘自动控制低温泵启动，液氩经低温泵加压后，经管路进入外置气化器，输送至雾化制粉、3D 打印等用气点，为工艺过程提供惰性保护与工艺介

质。当气化器出口压力达到电控盘设定值的上限值时，电控盘自动停止低温泵运行，低温泵进入备用状态，此时液氩仍流过液相截止阀，经管路进入低温泵，并在泵内吸热汽化，使回气管道上的压力升高，当压力高于储罐内压力时，氩气经回气管路回到储罐气相空间。当用户不再使用氩气时，关闭低温泵电源及低温泵进液管、回气管路上截止阀。

三是安全保护机制。贮罐设置的安全阀及爆破片为超压泄放系统。当罐内压力因异常工况升高至安全附件设定压力时，安全阀起跳或爆破片启动，通过紧急泄压管线排放罐内气体，防止贮罐超压爆炸。

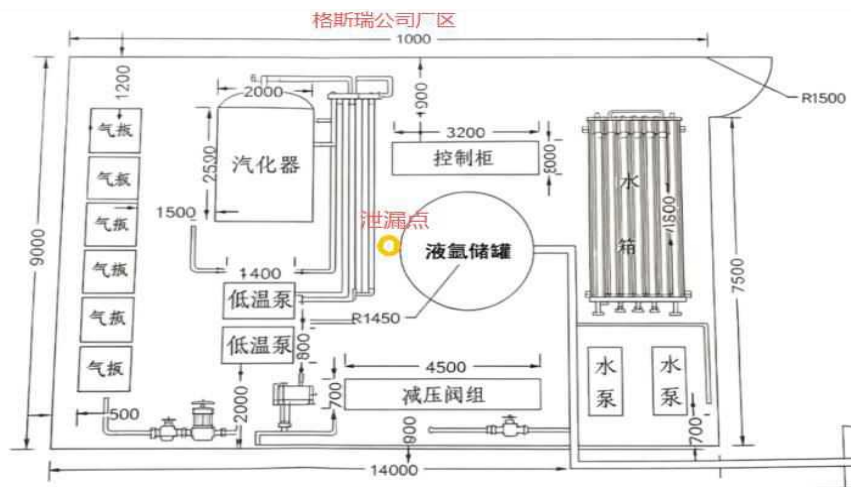
平面布置图

该贮罐作业区为室外露天场地，东侧、北侧以简易金属围挡与格斯瑞有限公司厂区相邻，西侧为本公司生产厂房墙体，南侧连通厂区硬化地面及通行通道。液氩贮罐与周边建构筑物间距明确，东侧距格斯瑞公司围挡约3.5m，西侧距本厂厂房墙体约4.2m，南侧距厂区硬化通道边缘约5.0m；汽化器、低温泵、控制柜等周边配套设备与罐体间距在1.0m至2.0m之间，设备布置较为紧凑。爆破片破裂口朝向北侧偏东，正对相邻格斯瑞公司厂区。

贮罐区整体为长方形场地，东西长约 14m、南北宽约 9m，区域内设备分区排布，自西向东依次设置气瓶区、汽化器、低温泵、控制柜、低温贮罐、减压阀组、水箱及水泵；涉事液氮低温贮罐布置于场地中部偏右位置，罐体直径约 2.9m。

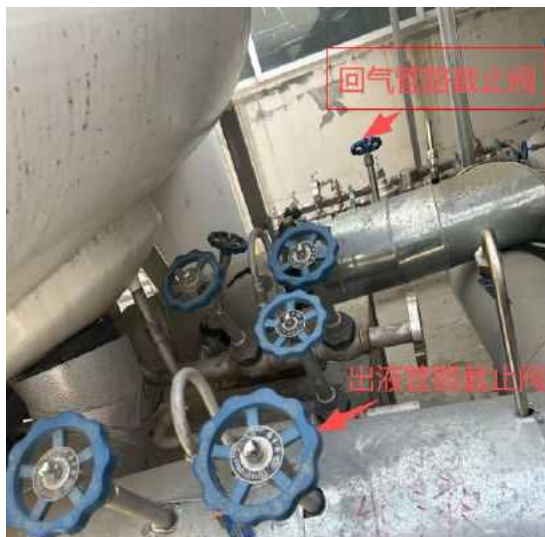
出液、回气管路截止阀

据亚洲新材料公司事后现场处置人员张某描述，液氮罐体出液管路、回气管路上的截止阀及低温泵的开关处于开启状态。

亚洲新材料公司在停止使用氩气后，未关闭低温泵开关及其出液、回气管路截止阀，致使罐体、低温泵、管路形成连通的系统，液氩在低温泵内持续吸热汽化，当回气管路中的压力高于罐内压力时，氩气经回气管路回流至罐内，导致罐内压力持续升高。当罐内压力达到临界值时，罐体安全附件爆破片启动泄压，大量液氩自爆破片处泄漏并迅速汽化。因氩气密度大于空气，在现场半封闭区域沉降积聚，形成缺氧环境，毗邻的格斯瑞公司两名人

二是要强化安全教育培训工作，严格规范全员作业行为。常态化开展氩气站设备操作、低温液氩介质特性、窒息风险防范、设备停机操作等专项培训，督促全员严格执行安全管理制度和操作规程，严格落实设备停机后依次关闭出液、回气各类截止阀门的操作要求，对违章操作人员实施内部处罚、安全警示教育及再培训再考核，考核合格后方可重新上岗，坚决杜绝违章作业行为。

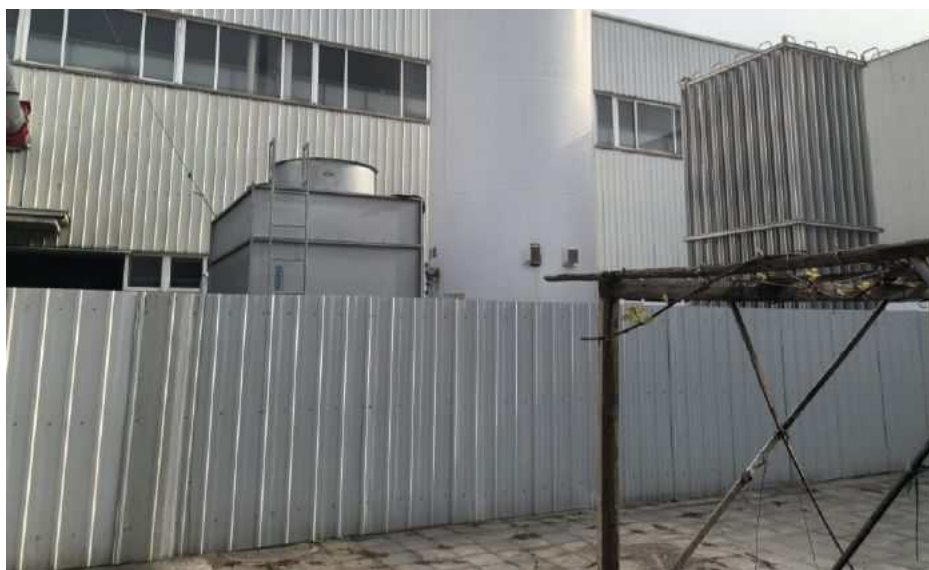
随后，亚洲新材料公司内的液氩贮罐压力持续上升，4月12日3时35分许，压力达到液氩罐体爆破片临界值，爆破片爆破，大量低温液氩瞬时喷出并迅速汽化为无色、无味、密度大于空气的氩气。氩气在贮罐区半封闭围挡内沉积、积聚，造成区域内氧含量快速下降，并向外扩散至相邻格斯瑞有限公司厂区及公共通道区域。8时12分、8时20分，与液氩罐体仅一墙之隔（彩钢板隔断）的格斯瑞公司两名员工穆某华、李某祥先后进入本公司后院，窒息昏迷。（以上压力数据均来源于秦某洲手机上的液氩罐体压力监测数据）

贮罐作业区四周设置彩钢板围挡，形成半封闭作业空间。区域无强制通风设施，受厂房、围挡遮挡影响，自然通风条件较差；场地地势平坦无明显坡度，因氩气密度大于空气，泄漏后易在作业区内低洼处沉降积聚，难以自然扩散。

格斯瑞公司后院，可见罐体彩钢板围挡

三是要深化安全风险辨识，完善分级管控措施。全面开展设备设施、作业区域、人员管理全流程、系统性安全风险辨识，重点关注罐体升压超压、液氩管路阀门状态、氩气泄漏积聚、密闭及半封闭区域缺氧窒息等安全风险，针对性制定风险管控措施，明确管控责任清单。给液氩储罐加装超压报警、氧浓度监测报警、事故排风等风险管控措施，提高设备本质安全。在风险区域设置醒目警示标识，告知毗邻公司安全风险。
