## 寿阳县广鑫煤炭加工有限公司 “4·6” 一般车辆伤害事故调查报告

2026年4月6日下午13时许，寿阳县广鑫煤炭加工有限公司洗煤车间发生一起车辆伤害事故，造成一人死亡，直接经济损失约120万元。

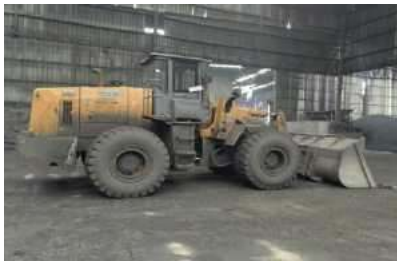
图1 装载机

装载机型号：龙工牌855n

车身颜色：黄色（见图1）

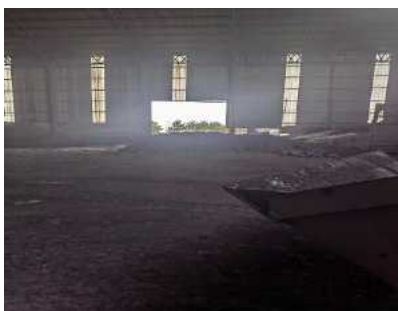
图3原煤棚（从北向南）

广鑫煤炭加工公司位于晋中市寿阳县朝阳镇草沟村，距县城4.5Km，矿井矸石山西北侧约500m处，厂址紧邻运矸石道路。公司占地面积20.38亩，门朝向西侧，厂区建设一个底部砖混的钢结构棚车间，棚顶由阳光板组成。棚内分原煤棚和精煤棚，原煤棚在东南，精煤棚在西南，两棚贯通。原煤棚南面有一小门，小门宽5.2m高度为4.5m距受煤坑5.2m。受煤坑为矩形，尺寸为4.7×3.0m，受煤坑小格尺寸为0.25×0.20m。距受煤坑东面约10m处堆放精煤。距离受煤坑西面2m处有一根5.2m长钢管作为灯架，从受煤坑底部5m深处，连接输送物料皮带机，从下向上输出地面，上为西高斜坡状通往洗煤机。受煤坑西北方向立有一具钢管构成的筛子，尺寸为煤坑8m远，在钢筛的北面30m处是原煤棚的西门，也是装载机出入口。

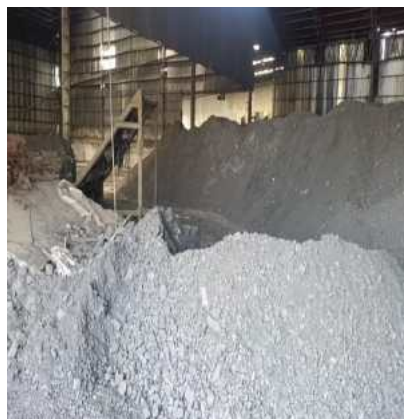
图4 原煤棚（从南向北）

分析：受煤坑作业区正前方（受煤坑南侧）开有一敞开式大门，无任何遮挡，阳光强烈照射，驾驶人员产生不舒适眩光，同时在受煤坑处产生不利的影响，易发现进入危险作业区的人员。

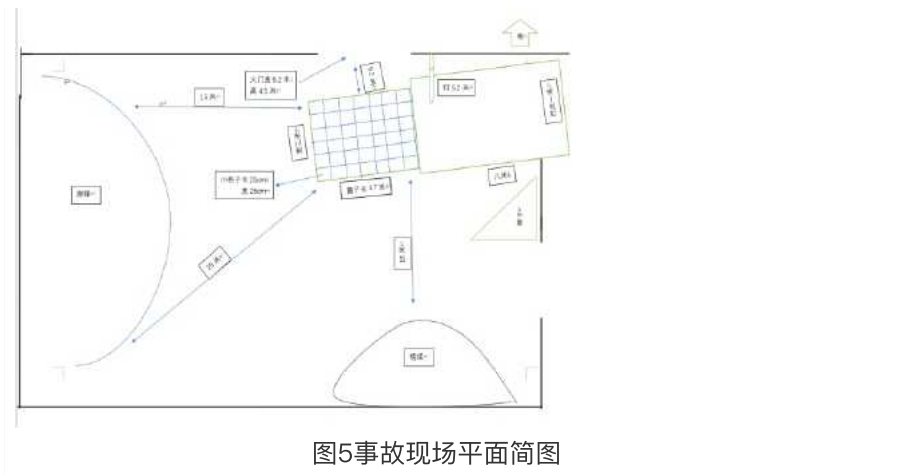
图5事故现场平面简图

受煤坑区域东、南、西侧堆放近一人高的大量煤、煤矸石等物料，未及不畅，人员站位不当，不利于应急逃生，也不利于驾驶人员规范操作。
