平坝安平鼎立村镇银行楼道维修项目  
“5·27”一般高处坠落  
事故调查报告

平坝区政府事故调查组

2023年9月11日

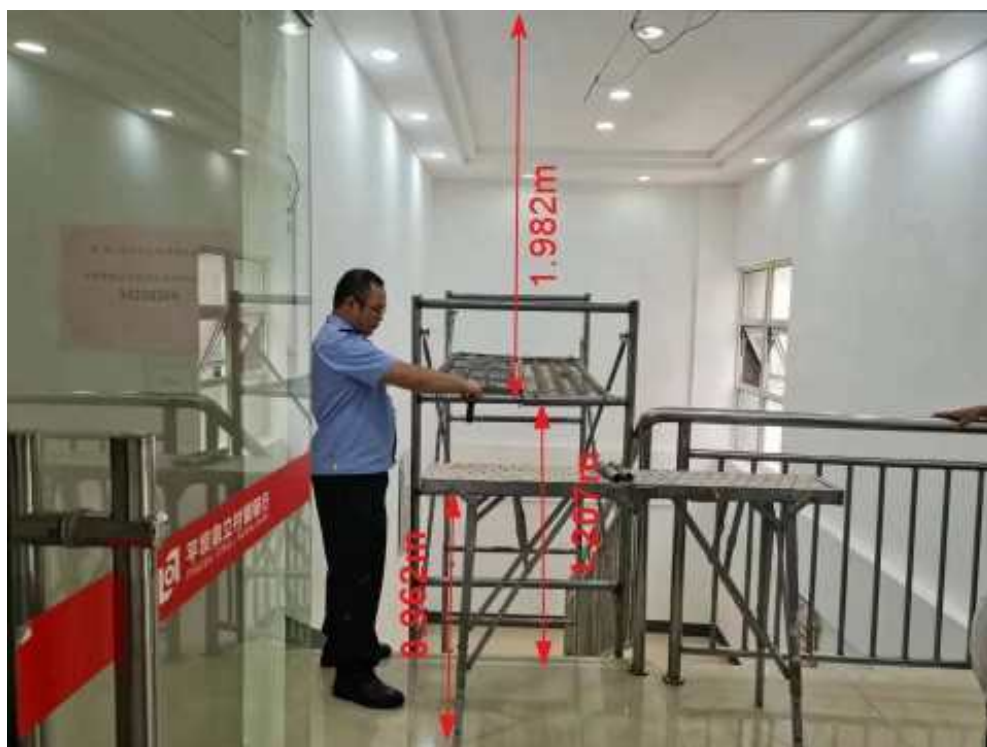
法定代表人郭某带领临时雇佣的 3 名粉刷工人到平坝鼎立村镇银行开始施工。因电工有事未按时到场，郭某利用脚手架自行对四楼楼道灯具进行更换作业（郭某作业站立的移动脚手架一侧立于四楼楼道顶部平台上，另一侧立于楼梯台阶上，作业平台平面距楼道顶部平台约 1.2m，距楼梯台阶约 3.3m，作业时未采取必要的安全措施）。10 时 15 分许，工人王某和袁某滔在四楼进行墙面粉刷作业时听到身后传来声响，随即回头看见更换灯具的郭某呈仰卧状躺在四楼楼道顶部平台上，双眼睁大、口吐白沫。两人呼叫郭某其没有回应，随即拨打了 120 急救电话。10 时 22 分，区人民医院救护车到达现场，医护人员对郭某采取了心肺复苏、建立静脉通路、吸氧等措施。10 时 47 分，救护车将郭某转运至平坝区人民医院急诊抢救室抢救。11 时 37 分，平坝区人民医院宣布郭某死亡。

图1 事故现场还原照片（掉落地点）

郭某安全意识淡薄，对其作业行为存在的危险因素认识不足，其违章、冒险作业行为是导致事故发生的直接原因和主要原因。

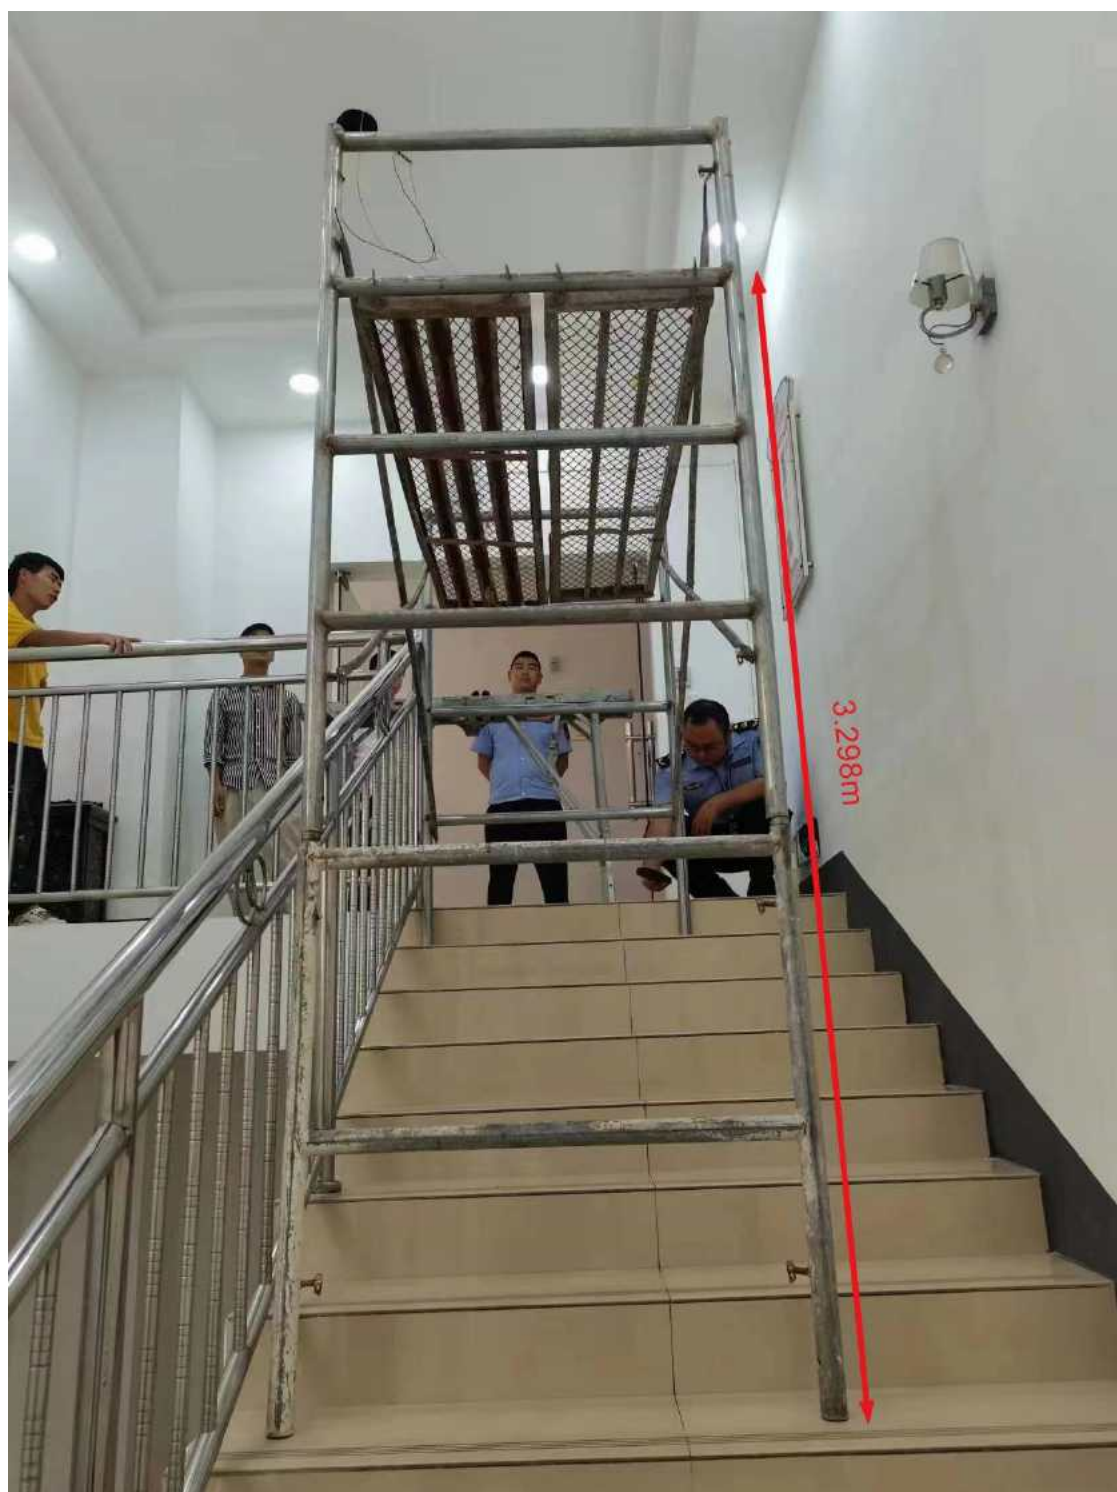
图2 脚手架离地最高距离照片

2. 现场安全管理不到位。贵州铭垚装饰有限责任公司未对高处作业采取必要的安全措施（设置防护栏杆、悬挂安全绳）。平坝鼎立村镇银行作为业主单位，未有效统筹、协调维修项目安全管理工作，未督促施工单位检查安全生产工作，及时消除生产安全事故隐患。
