# 如东洋口渔港泄洪入海通道综合整治项目 (渔港大道整治工程)

## “7·30”一般中毒和窒息事故调查报告

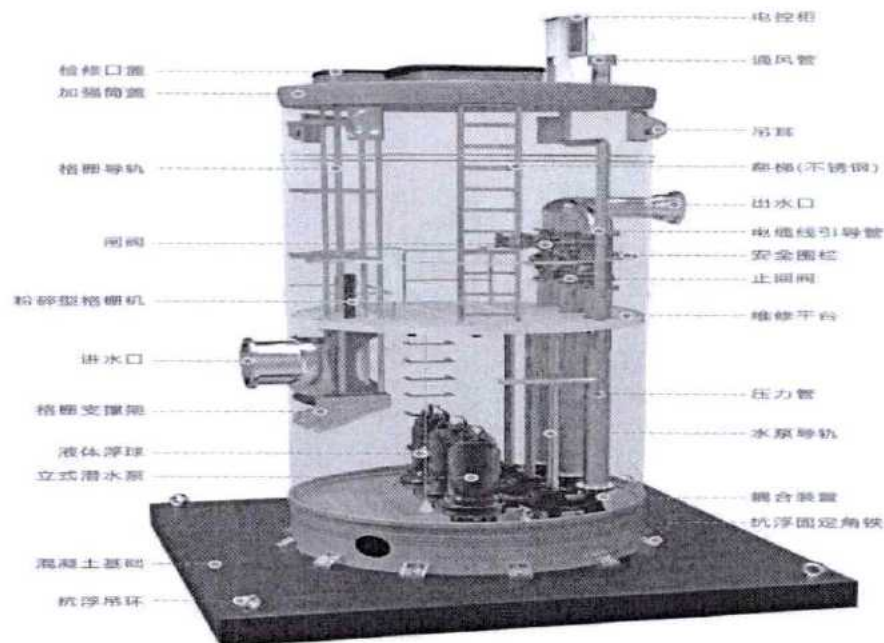
图 1：泵站内部结构标识图（泽坤科技公司陈力提供）

2.事故泵站属于渔港大道整治工程的设备安装工程(污水管道主管线 2743.75 米、PE 管 508 米、检查井 86 座、污水泵站一座),用于周边商户污水正常排放,满足商铺日常使用需求。泵站由控制柜和泵池组成,控制柜位于西北角,泵池居中。泵池内部为直径 3.8 米、深 6.9 米的圆柱体不锈钢结构,其底部有 3 台抽水泵。泵体放置在池底部卡槽内,每个抽水泵的顶端通过一根铁链与检修口内壁卡口相连接,便于检维修时拉升泵体。距池底上方 1.75 米处安装有铝合金隔板,三台抽水泵上方的隔板可以翻页,便于检维修时泵体通过铝合金隔板。(详见图 1)

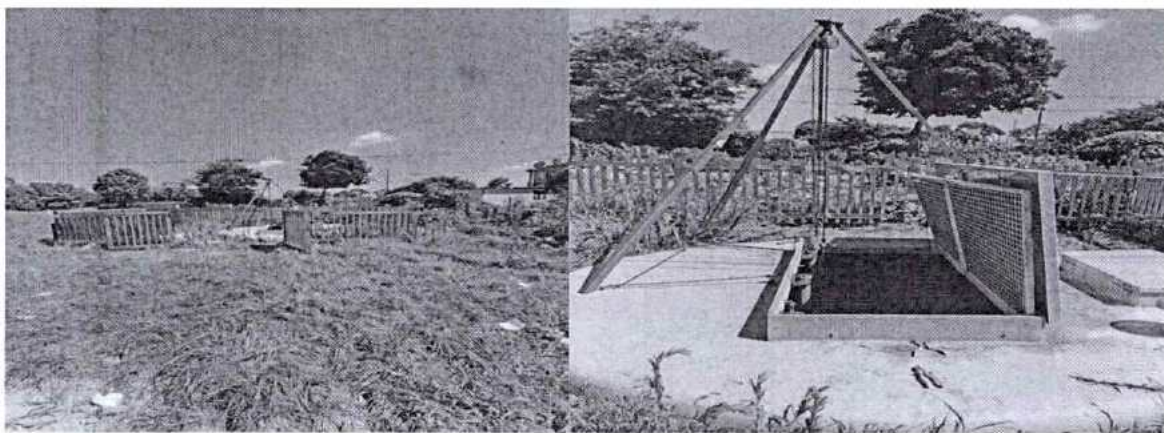
1. “7·30” 事故发生在如东县洋口镇渔港大道 5 号码头对面一体化预制式泵站,该泵站四周有铝合金栅栏,东西长 8.4 米,南北宽 6.4 米,高 1.3 米。中间为直径 4 米圆形混凝土浇筑平台,平台中间为泵池检测口,东西长 2.2 米,南北宽 1.1 米,事故发生时,其检测口东北角有手动葫芦三角架,下方吊有抽水机的铁链。泵池检测口北侧沿口内侧东西各有一个铁链卡扣固定点。泵池底部自东向西分别为 1、2、3 号抽水机,1、2 号抽水机的铁链共用一个卡口固定点。沈某群驾驶的汽车停靠在事故泵站旁,车内放置有各类施工工具。
