# 无棣县东胜精攻无棣石油开发有限责任公司 “5·28”一般火灾事故调查报告

2023年5月28日16时12分，位于无棣县柳堡镇的东胜精攻无棣石油开发有限责任公司（以下简称东胜无棣公司）车44联合站发生一起一般火灾事故，造成4人受伤，直接经济损失约91.41万元。

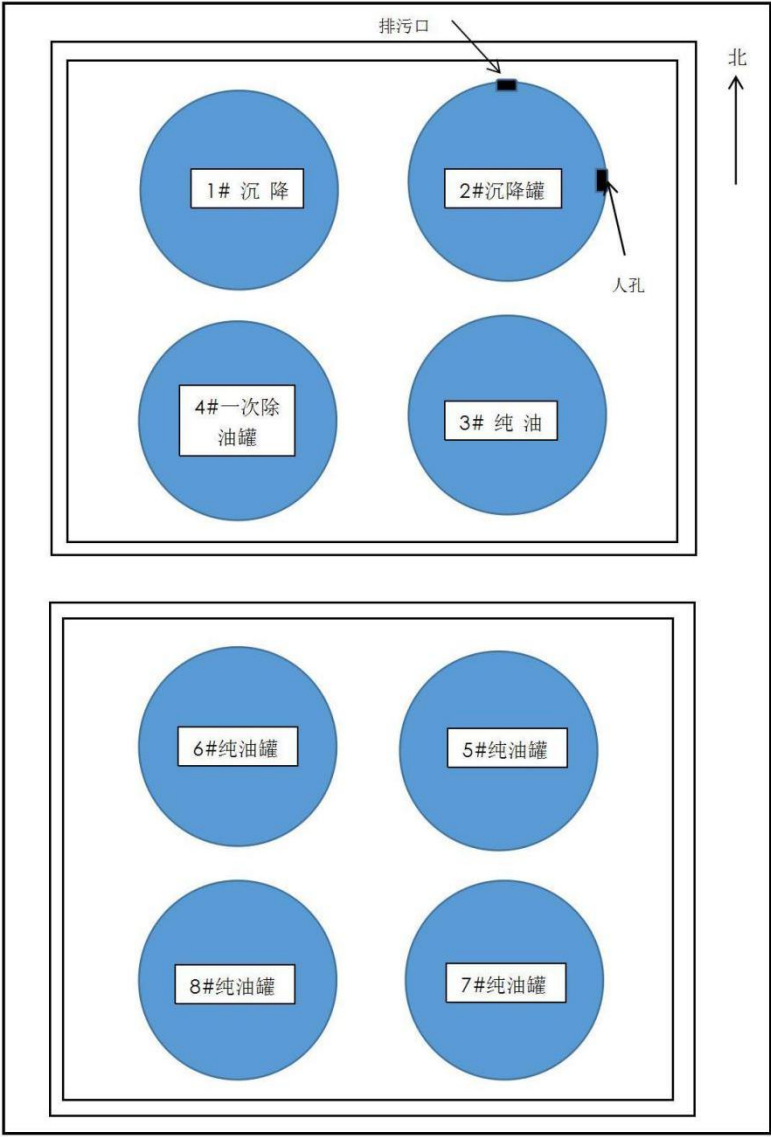
图 1. 事故罐罐区情况

## （二）事故罐情况（见图 1）

事故罐位于东胜无棣公司车 44 联合站罐区内。车 44 联合站位于无棣县柳堡镇，主要用于油田原油处理，目前采用“热化学+一级沉降”原油脱水工艺，具有原油脱水、注水等功能。该站罐区分南北两个罐区，每个罐区各有四个工艺罐，事故罐为北罐区 2 号罐。1、2、3 号罐罐容均为 2000 立方米，4 号罐罐容 700 立方米。1 号沉降罐，罐内为油水混合物，存有 147 立方米油，1724 立方米水；3 号净化油罐存有 1762.2 立方米油；4 号一次除油罐存有 600 立方米污水；2 号沉降罐（事故罐）于 2006 年投用，属于固定顶碳钢储罐，罐高 13.26 米，直径 15.8 米，罐容 2000 立方米，事故发生时，罐底存有约 90 立方米油泥。
