# 泰兴黄桥银溪北路 658 号工地 “4.3” 一般高处坠落事故调查报告

泰兴黄桥银溪北路 658 号工地“4·3”一般高处坠落  
事故调查组

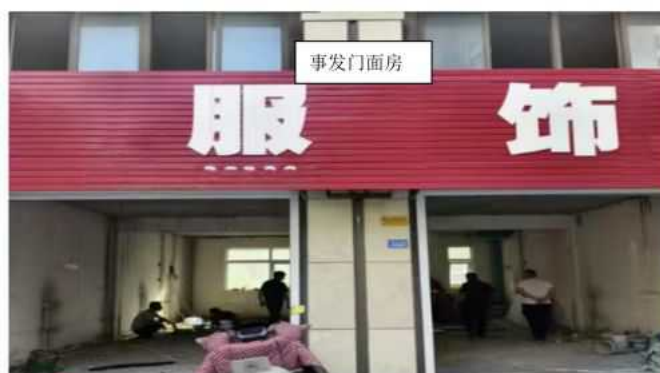
事故发生地位于黄桥镇银溪北路 658 号，该门面房大门朝东，房屋建筑面积 41.34 m<sup>2</sup>，为钢筋混凝土结构，(如图 1)。事发位置在该门面房厕所门口，呈正方形，边长 1.2 米，洞口距离地下室地面高度有 2 米，地面水泥地 10 厘米，地下室长 3.8 米，宽 3.2 米。(图 2)。

图 1: 事发门面房所处位置

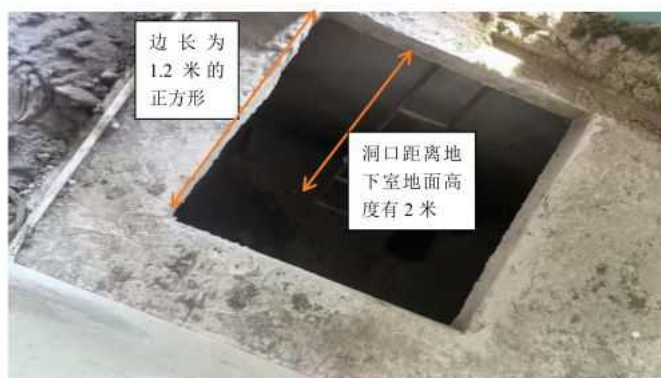
图 2: 事发地下室洞口

刘某华安全意识淡薄，未佩戴安全帽等劳动防护用品，无安全防护设施，在洞口临空一侧作业过程中移除盖住地下室入口的盖板时发生坠落，导致事故发生。

1.白某阳：未安排现场安全管理人员排查治理现场存在的隐患，未开展风险辨识，未在洞口临空一侧设置防护栏等安全防护设施，未为从业人员配备劳动防护用品。

2.殷某、叶某先夫妇：私自在其门面房开挖房屋底层地面和地下空间。

殷某、叶某先夫妇，泰兴市黄桥镇银溪北路 658 号门面房产权所有者，违规在其门面房开挖房屋底层地面和地下空间，建议由黄桥镇人民政府督促殷某、叶某先夫妇对开挖的地下空间恢复原状。

（一）白某阳要为施工人员配备必要的劳动防护用品，设置安全警示标志和防护措施，开展风险辨识、隐患排查治理。
