# 观山湖区“1·18”火灾事故调查报告

2026 年 1 月 18 日，位于贵州省贵阳市观山湖区中铁逸都 E 区 14 栋 2 单元 701 号刘\*富租住房( 业主：睦胜道 )发生火灾，受灾户 1 户，过火面积约 12 平方米，事故造成 2 人死亡，火灾直接经济损失约 208776.21 元。

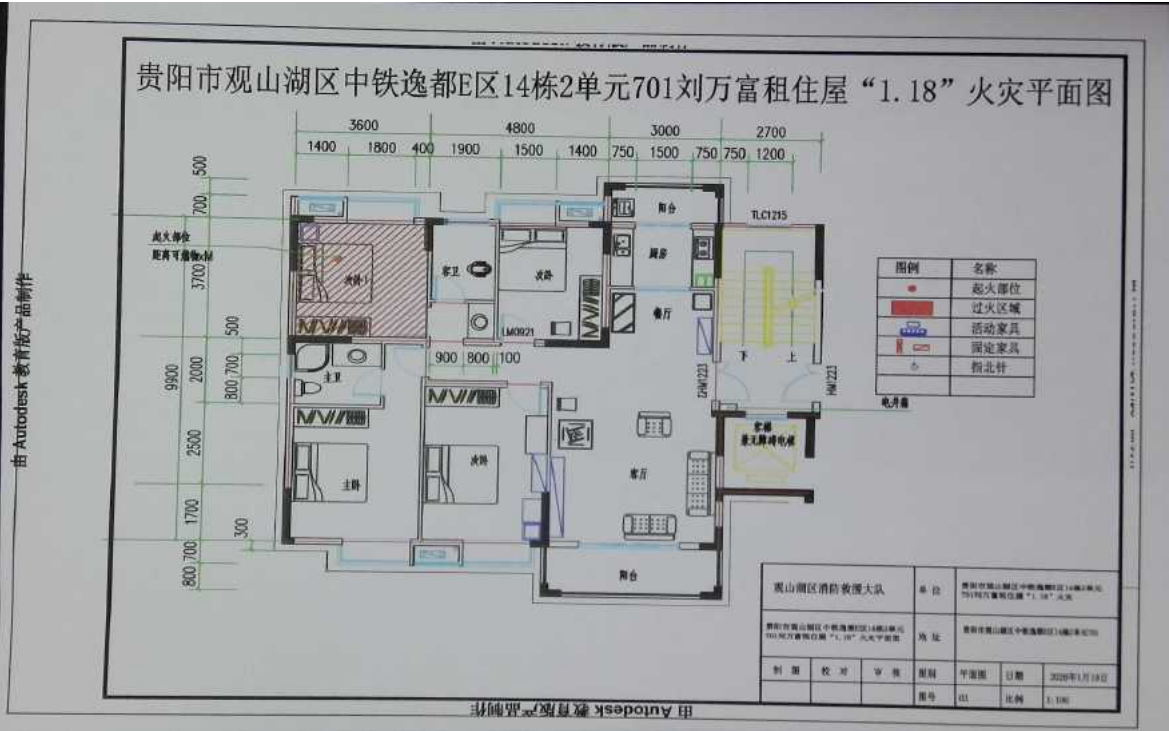
( 观山湖区中铁逸都 E 区 14 栋 2 单元 701 号平面图 )

1.经勘验发现，701 号住宅次卧 1 北侧窗户外部可见烟熏及过火痕迹由西往东逐渐减轻，北侧窗户玻璃破裂脱落，烟熏痕迹由窗户破裂处蔓延至 801 北侧窗台，其余外墙未见过火及烟熏痕迹。

2.入户门外侧完好未见明显烟熏痕迹，内侧上重下轻，门框呈“\”形烟熏特征，客厅、厨房、阳台、次卧2、主卧、儿童房未过火，仅有烟熏痕迹，次卧1内完全过火。

3.次卧1东墙烟熏重，顶棚脱落由南向北减轻；西墙、南墙脱落上重下轻，北飘窗窗框碳化变形，玻璃炸裂。东侧墙体衣柜碳化痕迹呈上重下轻、南重北轻。床架完全烧塌碳化，金属弹簧床垫因高温失去弹性向中部塌陷，床上物品全部碳化，靠西墙处床架锈蚀痕迹以暗褐色、黑褐色为主，床架东侧区域过火后以亮褐红色为主，地面烧损南重北轻、东重西轻，东侧地板烧失，在次卧1西南侧碳化物中找到熔断的电热类金属丝。

综上认定起火部位位于贵州省贵阳市观山湖区中铁逸都E区14栋2单元701号次卧1内西南侧。
