# 彭泽江西全鑫科技化工有限公司“4.28” 一般车辆伤害事故调查报告

彭泽县人民政府事故调查组

2026年5月

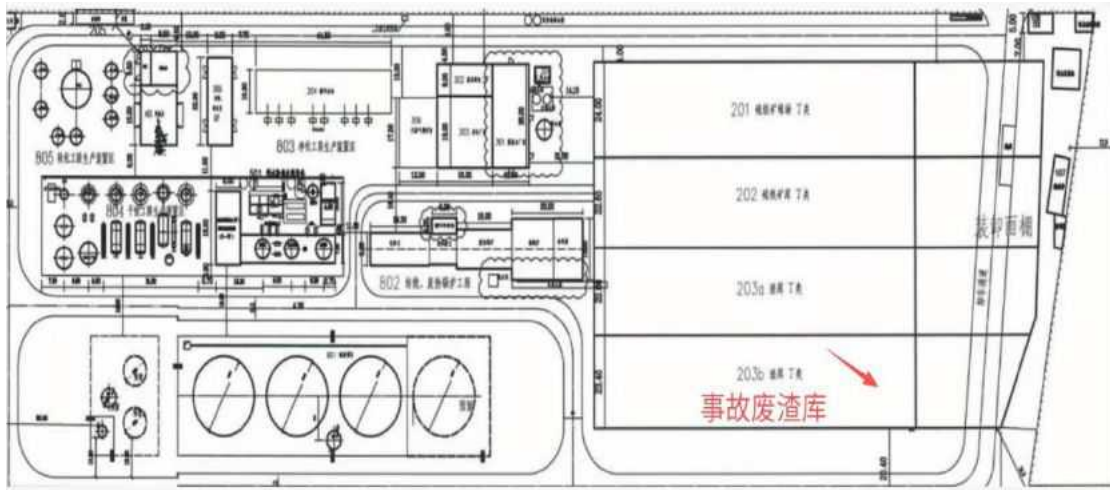
图一：事发废渣库位置图

事故发生地点位于公司 203b 废渣库，废渣库为单层钢结构，四周为约 2 米高钢筋混凝土的墙体，墙体至顶部采用灰色塑料树脂墙板围护，顶部西面采用灰色塑料树脂瓦、东面采用灰色塑料树脂瓦和透明塑料树脂瓦相间铺设，废渣库配用照明，耐火等级为二级，建筑占地面积约 2360m<sup>2</sup>，东面为公司装卸雨棚，南面为内部道路，西面为 801 硫酸储罐区，北面为 203a 废渣库、202、201 硫铁矿库。

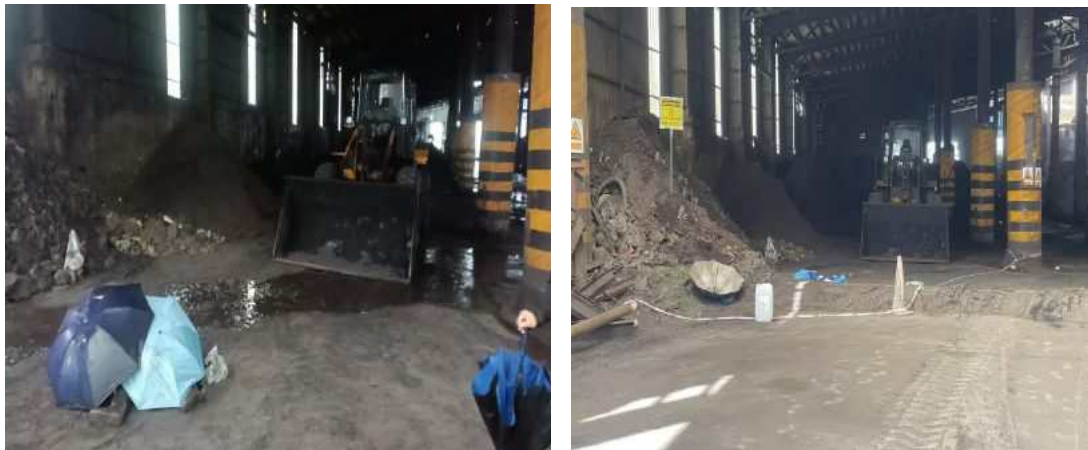
图二：事故现场照片

事故发生当天，彭泽县天气为大雨，北风，风力 3-4 级。事故发生在全鑫科技公司 203b 废渣库，死者倒地位置处于驾驶员视觉盲区内，现场无打斗、人为故意破坏及外来外力干扰痕迹，涉事车辆、人员位置、事发原始场景保持完整。

1. 受害人安全意识淡薄，违规<sup>[2]</sup>进入铲车作业危险区域，未与铲车保持安全距离，自身避险意识缺失。

2. 事发时正值大雨，废渣库光线不足，铲车驾驶员在未打开车灯、未鸣笛警示的情况下驾驶铲车。

**（一）深刻吸取教训，强化企业安全主体责任。**企业应严格履行安全生产主体责任，切实加强风险辨识，完善相关安全操作规程，严格落实隐患排查治理制度，特别是厂内车辆的安全隐患排查。企业应针对安全生产重点监管环节和方面，层层压实责任，狠抓整改落实，强化风险防控，从根本上消除事故隐患，从而有效防范安全事故发生。

**（三）强化安全教育培训，提高安全意识。**加强全员安全教育培训，组织员工开展厂区车辆交通安全、车辆盲区、行车风险、避让常识专项培训；对新进员工、转岗人员必须进行三级安全教育培训与考核，未经考核合格一律不得上岗；对特殊员工应做到岗位精准匹配，根据特殊员工的特点开展有针对性的安全教育。
