## 澜沧惠民云南环兴隧道工程劳务有限公司“6·07”一般高处坠落事故调查报告

2025年6月7日23时23分许，云南环兴隧道工程劳务有限公司在澜沧县惠民镇孟勐高速公路项目景迈隧道进口端左幅治理施工现场对拱顶埋设好的泵送管进行管头焊接时发生一起高处坠落事故，造成1人受伤，经现场抢救无效于6月8日凌晨造成直接经济损失180余万元。

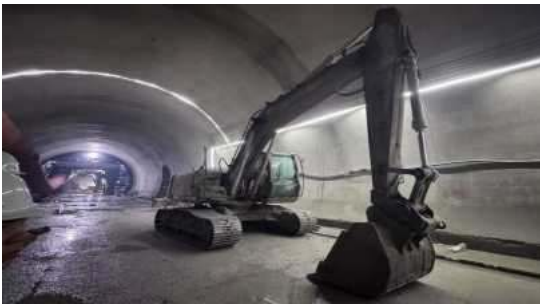
图一：焊接作业掌子面

事故发生后，“6·07”高处坠落事故调查组到达事故现场，向事主询问了案发情况，了解事故现场周围环境情况后，开展现场勘查。经对事故现场进行详细勘察，在景迈隧道进口端左幅ZK36+052处掌子面上台阶坍塌治理施工现场，以宋\*曾焊接泵送管管头作业点为中心进行勘查。宋\*顶埋设好的泵送管焊接管头，下方为土石方斜坡面，斜坡面顶部距离拱顶1.5米，斜坡脚（即掌子面上台阶）距离拱顶3.5米。地面上有宋\*作业的杂乱脚印、拖拽痕迹和物体拖动痕迹，地面泥土无血迹；有1架长2.5米的梯子平放在掌子面左侧架设好的混凝土输送管旁边。宋\*的防护绳挂在距事发位置向外15米掌子面左侧，混凝土输送泵右侧有明显的挖掘机行驶痕迹；辅助宋\*作业的液压挖掘机，品牌：日立牌液力ZX210H-5A，挖掘机已向外驶离事故现场50米，脱落铲斗已安装复位。经认真搜索现场周围未发现其它物证痕迹，至此初步排除人为因素造成。

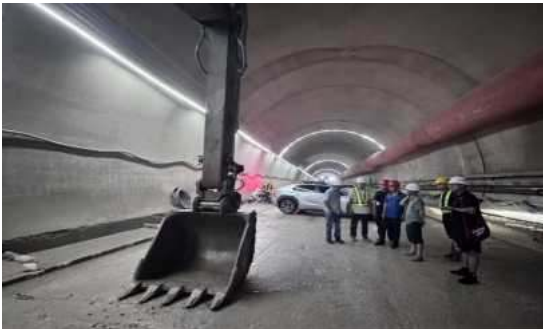
图二：辅助焊接的液压挖掘机

直接原因是：电焊工宋\*曾在焊接拱顶泵送管管头时，因施工环境无法使用梯子，违规使用升高挖掘机铲斗作为高处作业平台，作业过程中挖掘机铲斗突然脱落，导致了事故的发生。
