## 南京金盛百货中央门店火灾事故调查报告

2022年10月29日10时09分许,位于南京市鼓楼区建宁路2号、4号的金盛百货中央门店发生一起火灾事故,现场火势较大,未造成人员伤亡,在社会面造成了较大影响。

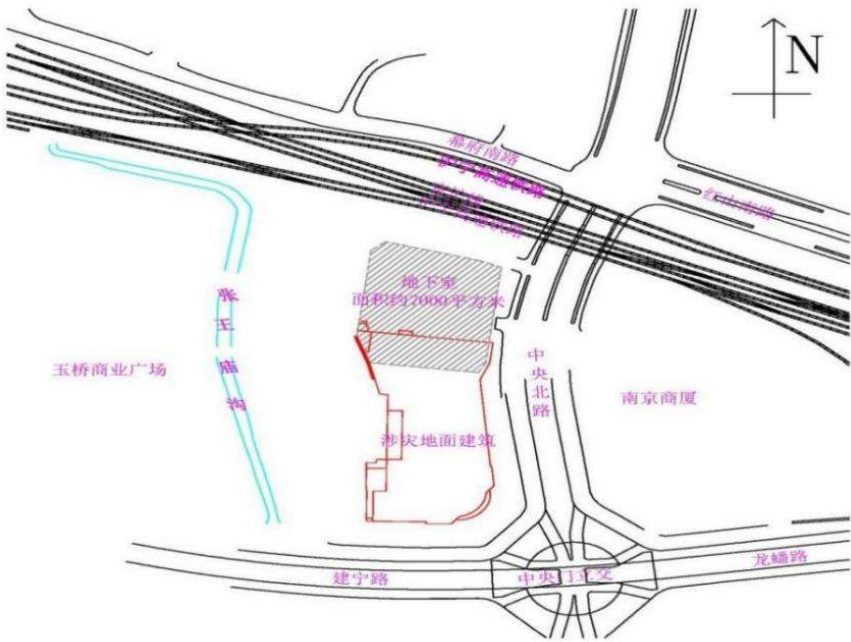
图1

1.总体情况。起火建筑（金盛百货中央门店）位于南京市鼓楼区建宁路2号、4号，为不规则长方体，南北走向，南北长约148米，东西长约78米，高度约23.6米，为钢筋混凝土结构和钢结构组成的混合结构。建筑地下一层、地上五层（四、五层之间局部设有夹层，以下称四夹层），五层顶部搭设办公用房。建筑北侧、东侧及南侧外墙外侧用铝板装饰，东南侧从二层到五层用玻璃幕墙装饰，整个玻璃幕墙呈圆弧状，与外墙之间形成较大封闭空间，玻璃幕墙中部嵌有LED显示屏幕。建筑四层、四夹层和五层东南侧区域存放大量服装、内衣等针织用品。

建筑使用功能：地下一层为车库，一层为百货和餐饮，二层为百货、餐饮和KTV舞厅，三层为家居、婚庆用品、服饰和娱乐，四层为工艺品、婚庆用品和电商库房，四夹层为电商库房，五层为婚庆用品、培训和健身。（方位示意图见图1）

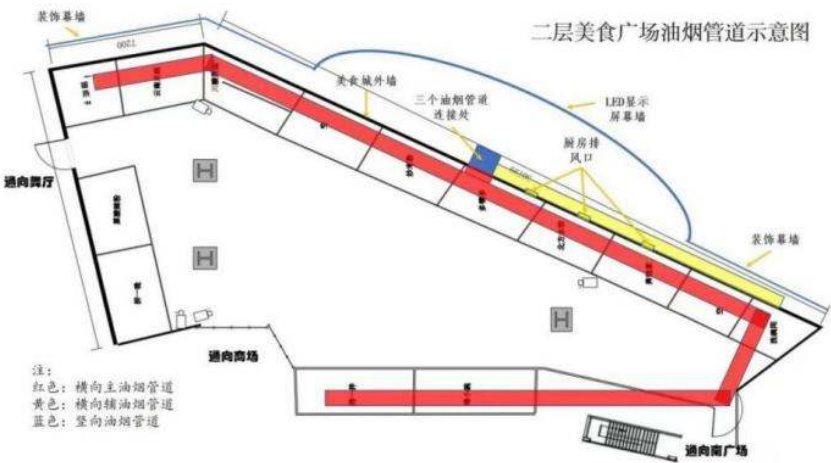
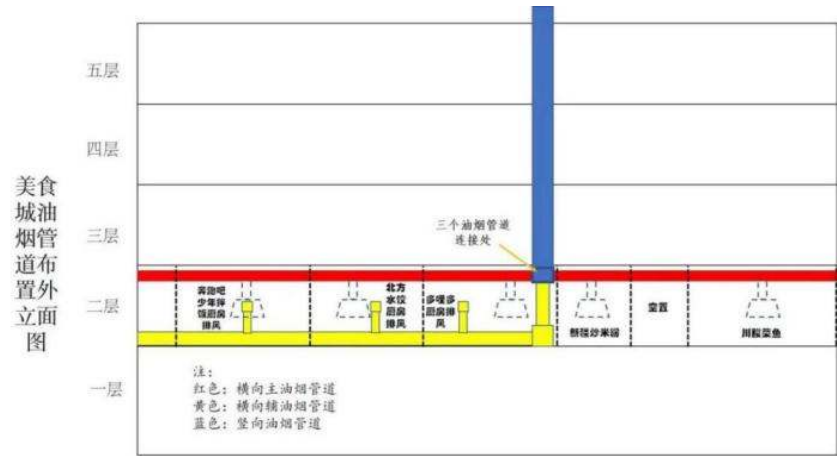
图2

3.美食城油烟管道敷设和清洗情况。美食城油烟管道系统由竖向油烟管道、横向主油烟管道及建筑外墙一段横向辅油烟管道组成。其中，竖向油烟管道总长度约20米，位于建筑东南侧玻璃幕墙与外墙封闭空间内，紧贴建筑外墙，在美食城东侧“多哩多”店铺外墙处垂直向上敷设至5层楼顶平台，并在楼顶平台水平延伸5米，该水平延伸管道中部装有油烟净化器，末端装有风机。横向主油烟管道总长度约71米，位于美食城各店铺厨房吊顶上方沿墙壁敷设，在“多哩多”店铺通过墙孔接入竖向油烟管道，由11家店铺共用。横向主油烟管道在各店铺内留有孔洞，通过金属管道、塑料软管分别与抽油烟机、吸顶排风扇连接。横向辅油烟管道总长度约20米，位于建筑东南侧玻璃幕墙与外墙封闭空间内，沿美食城“多哩多”店铺、“北方水饺”店铺和“奔跑吧少年拌饭”店铺外墙横向敷设，在“多哩多”店铺位置接入竖向油烟管道，并通过金属管道连接上述三家店铺的墙壁式排风扇。（见图2、图3）

经查实，2019年至事故发生时，金盛百货中央门店委托相关单位仅对部分油烟管道进行了3次清洗，垂直主油烟管道等多处管道未清洗。

1.油烟管道设置不合理且大量油垢积存造成火势迅速蔓延。金盛百货中央门店美食城横向主油烟管道未密封完好，竖向油烟管道设置在建筑东南侧封闭空间内，未设置专用井道，与原建筑外墙之间未进行防火分隔。加之油烟管道内积存大量油垢，火灾蔓延风险增大，且发生火灾时，因烟囱效应加之屋顶抽油烟风机处于开启状态，火势沿油烟管道快速蔓延。

（二）研究出台标准，创新餐饮烟道安全监管责任体系。由市消委办牵头商务、建委、生态环境等部门联合出台标准，对商贸体烟道的设计安装、油污清洗、油气监测实行一体化监管，有效降低烟道起火蔓延风险。各餐饮场所经营主体要严格执行消防安全有关标准规范，有效防控消防安全风险。
