“3·28” 一般高处坠落事故调查报告

2025年3月28日11时10分许，陕西于扬建筑工程有限公司电焊工陈\*民从升降机高处坠落后经长寿区人民医院120急救医生现场救治无效死亡。工亡赔付170万元。

经调查组认定，该事故是一起因工人违章操作及监护不到位、陕西于扬建筑工程有限公司与陕西中利惠宏建筑工程有限公司安全生产主体责任落实不到位引起的一般生产安全责任事故，类型为高处坠落。

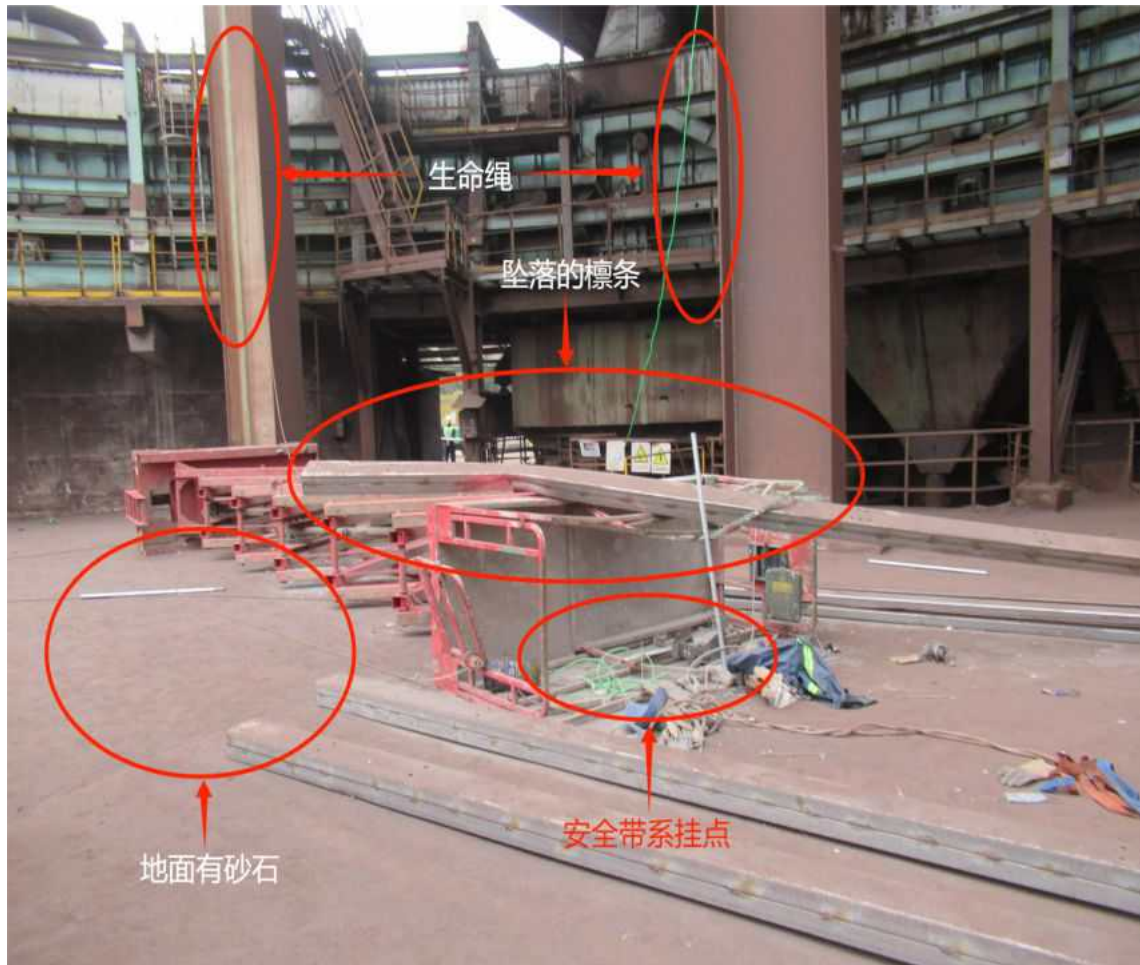
（1）事故升降机作业平台面向炼铁厂3#厂房待封闭作业面H钢立柱，向右侧倾倒在地（见图1），其外形尺寸长2.8m，宽1.3m，初始高度约2.74m。升降机作业平台底盘距地面约0.7m，剪叉机构举升高度约9.1m，作业平台距地面约9.8m，属于高处作业。人员坠落位置在升降机平台前方，安全带系挂在升降机平台防护栏上。一根檩条横穿过到升降机防护栏并压在升降机上。

图1 事故现场升降机

高风速和湍流的情况。现场地面上有大量的烧结矿砂（见图1），夹杂着矿砂和尘土的大风导致现场作业环境复杂、视线受阻等因素，有导致登高车在举升至一定高度后，登高车基座稳定性差的风险存在。

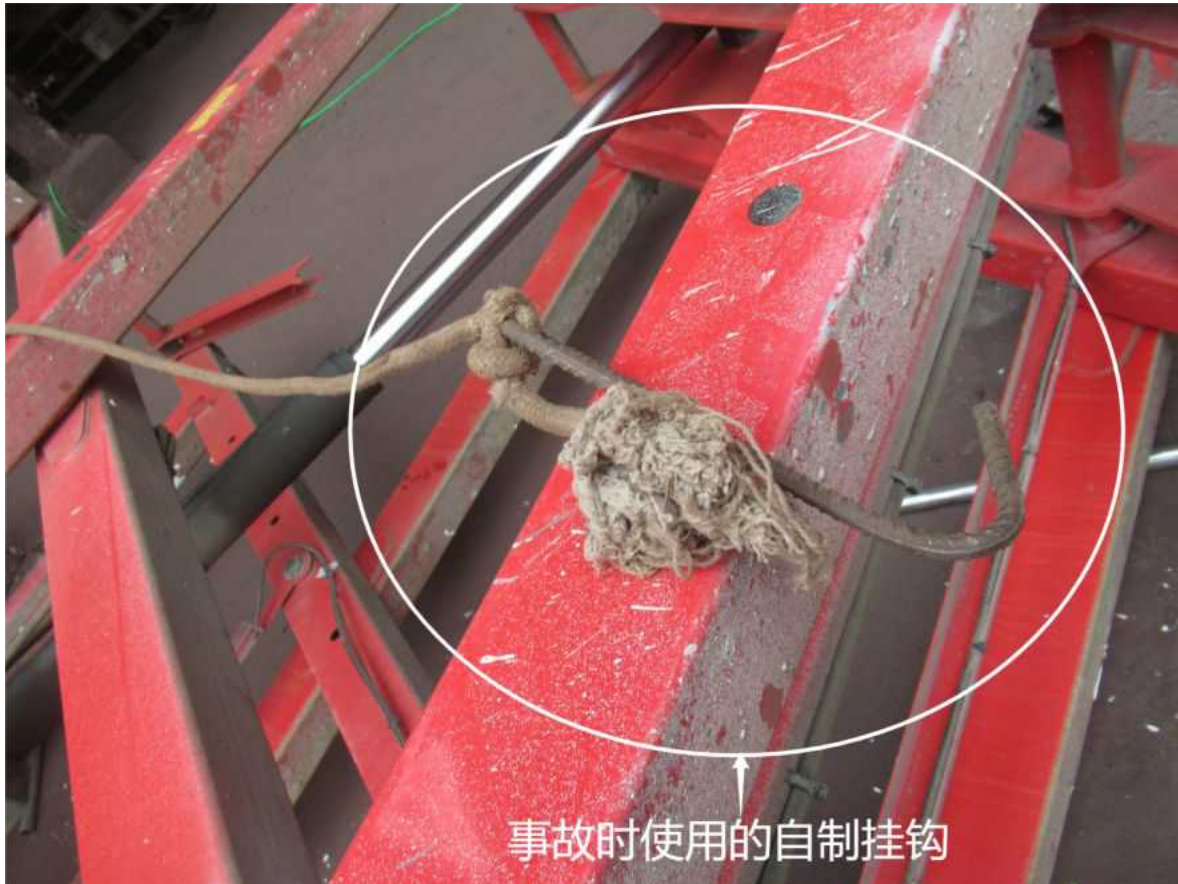
(2) 陈\*民自制挂钩为 $\Phi 10$ 的热轧带肋螺纹钢制作，形似鱼钩，定滑轮吊装绳子端头上的已被拉伸变形（见图2），违反《起重机械吊索具安全规程》（LD 48-1993）第4.1条（4.1 c.承载构件应有足够的强度、刚度和稳定性；n.应使用有合格证的专用吊具与索具，且使用单位应有安全使用、维护保养规程或相应的规章制度。）和第4.2条（4.2载荷试验 自制、改造、修复和新

购置的吊具与索具，应在空载运行试验合格的基础上，按规定试验载荷试验合格后方可投入使用。在使用过程中按本规程的规定进行检查、维护和报废。）的相关规定。

图2 事故吊装绳子端头上的自制挂钩

2.事发当日8时10分左右，陈\*民在现场用Φ10的螺纹钢自行加工制作了2个挂钩，仅经现场作业人员和海\*珍外观检查确认，就分别固定在2个定滑轮吊装绳子端头上，把挂钩挂在檩条端部的孔上进行吊装作业，陈\*民违反《起重机械吊具与索具安全规程》（LD 48-1993）第4.1条和第4.2条的规定。

四是针对现场实际情况进行风险分析，修改完善或者重新制定施工方案和安全技术方案，完善檩条等材料的吊装作业方案，强化生命绳、防坠器的使用。
