# 北京城建道桥建设集团有限公司“11·14” 一般起重伤害事故调查报告

2023年11月14日13时40分左右，大兴新城西片区起步区（八村安置房）北区DX00-0408-0012地块R2二类居住用地、DX00-0408-0021地块U2环境设施用地项目内，工人在吊装无保温外墙板过程中发生一起起重伤害事故，造成1名工人死亡。

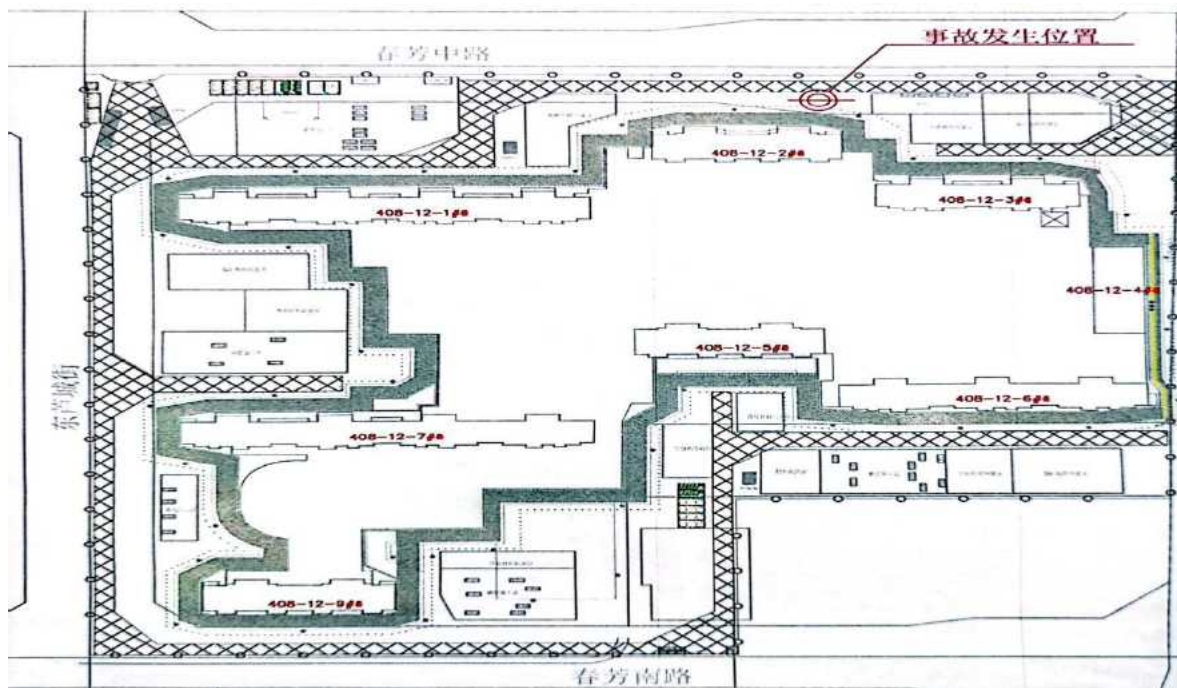
（图 1）事发位置示意图

经现场勘验,事发位置位于该施工项目 2 号楼北侧(见图 1),事发时作业塔吊自编号为 1 号。货车东西向停放在 2 号楼北侧通道处,货车南侧,由西向东分别为塔吊标准节存放区、模板存放架及竹胶板堆(见图 2)。模板存放架东西向设置,存放架已放置 4 块墙板(包括事发墙板),墙板北侧壁至货车南侧间距约 3 米(见图 3)。事发时吊运墙板宽约 1.9 米,高约 2.6 米,厚度约 0.2 米,重量约 1.5 吨(见图 4),距墙板下沿 0.7 米处,水平位置有磕碰痕迹(见图 5)。运输货车高车板与地面间距约 1.37 米,货车南侧六个绞轮及车板侧面有磕碰痕迹(见图 6)。死者倒在货车底部,头部出血(见图 7)。

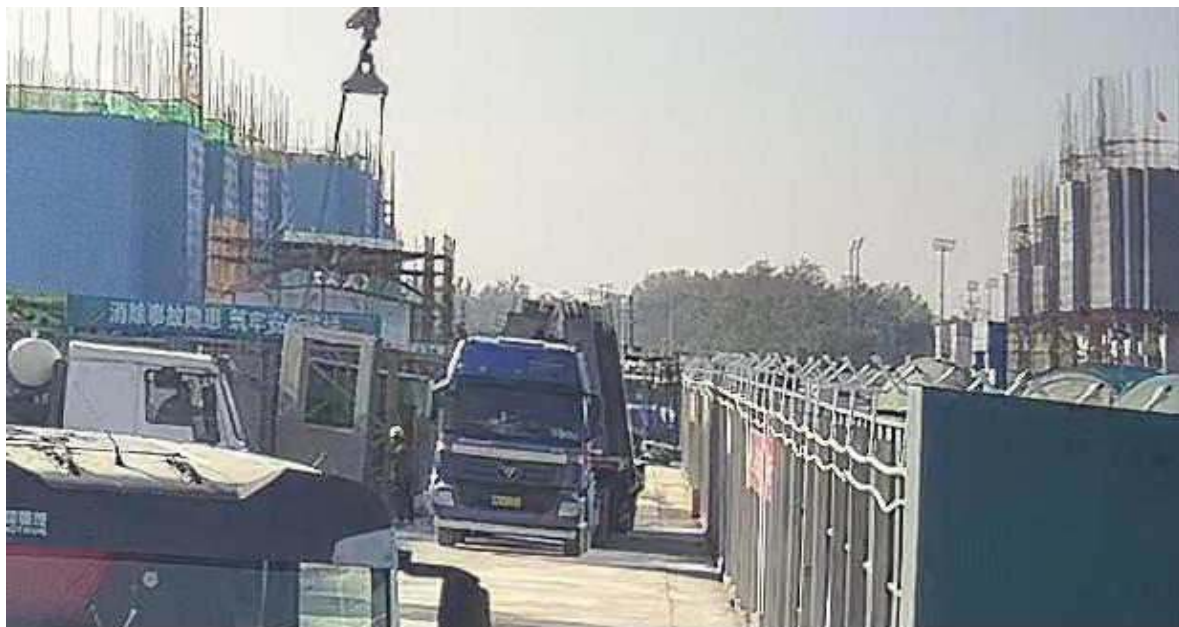
（图8）监控视频截图（由东向西拍摄）

信号工李晓民，未认真观察吊装作业现场状况，未严格执行“十不吊”<sup>[3]</sup>原则，在墙板被卡、袁某某上前调整时，其向塔吊

司机发出“向前（北侧）走点小车”的指令，造成小车向北侧运行后墙板出现斜拉斜牵（见图8），吊装墙板受到了向北侧的牵引力，致使墙板分开后向北侧大幅摆动，导致事故发生。

（一）城建道桥公司要切实落实安全生产主体责任，健全安全生产责任制，把安全生产责任压实、压牢；要完善并严格执行安全生产各项规章制度和安全措施，加强危险性较大的施工作业专项施工方案审核、安全交底、施工监测和安全巡视；对承担的建设工程施工加强定期和专项安全检查，杜绝无证上岗作业，督促落实隐患排查整改；规范开展安全生产教育培训和事故案例警示教育；切实加强事发工程后续施工安全管理。
