# 承德安康井巷建设工程有限公司

## “4·23”一般车辆伤害瞒报事故调查报告

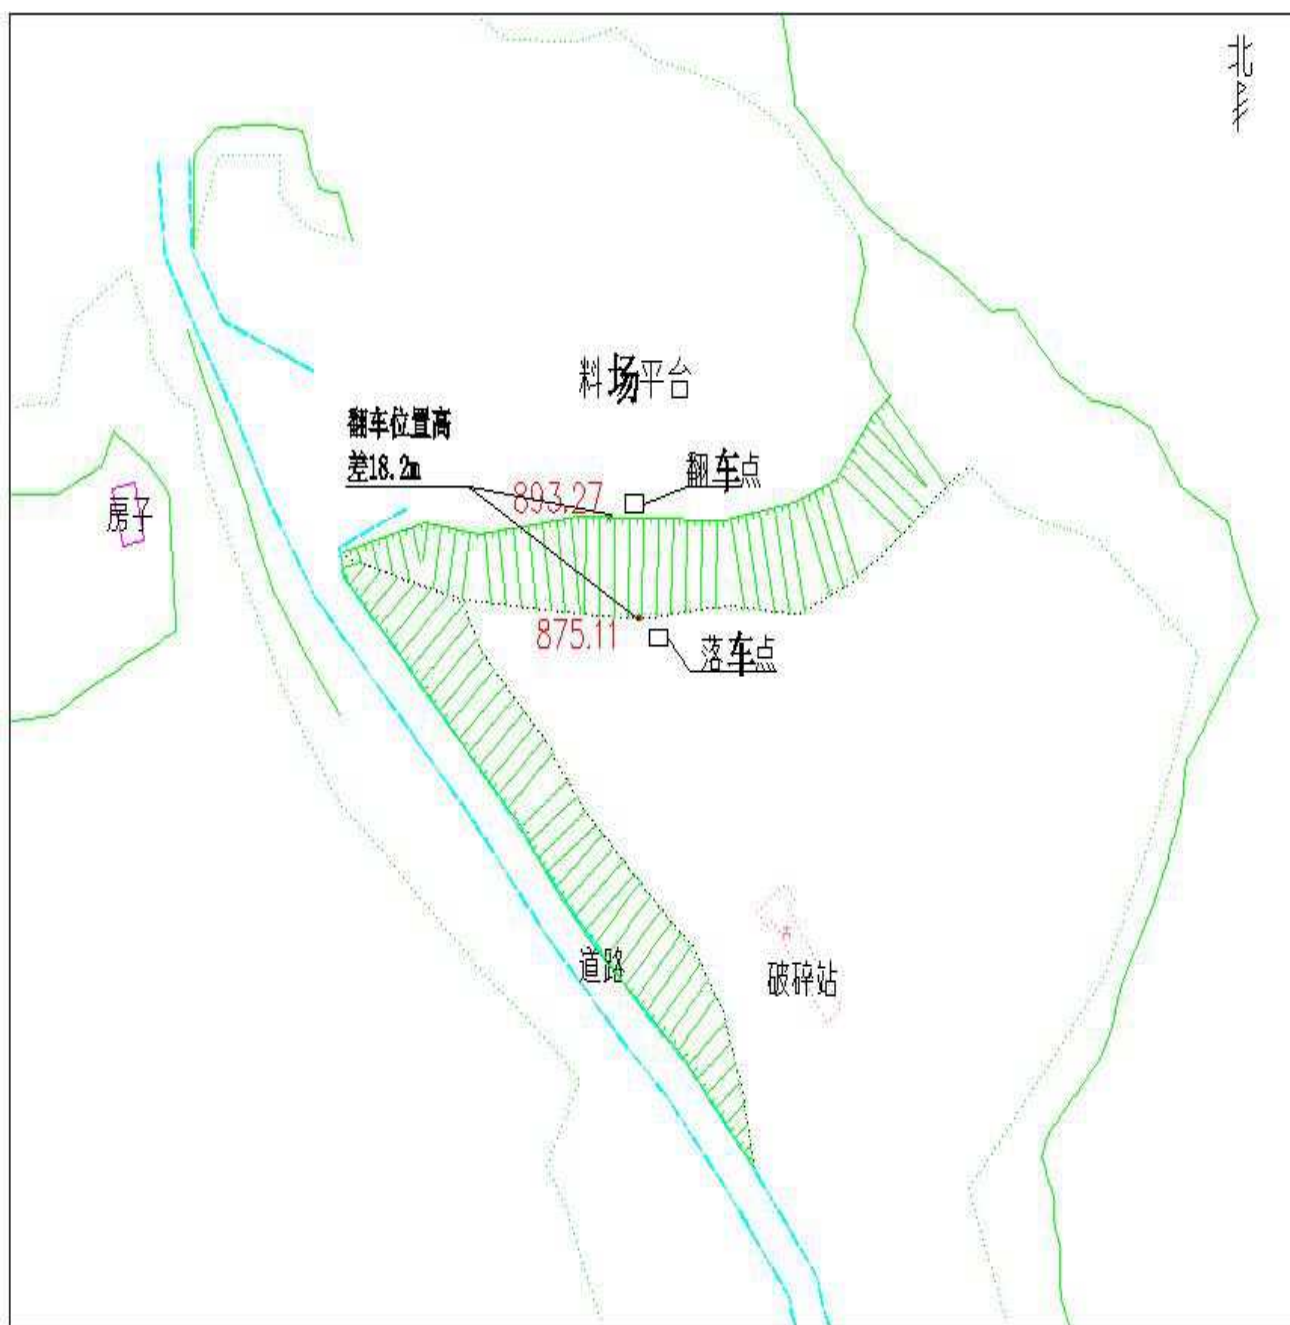
### **（事故现场示意图）**

事故地点及事故现场周边情况：事故地点为承德县高寺台镇王营村承德承钢黑山矿业有限公司东大洼西山露天采场附近的金源破碎站西侧约50m处。根据现场勘察和实际测绘，该处毛坡堆料场高约18.2m，为废弃毛坡，无权属单位，堆料场西侧为运输道路，运输道路西侧为集装箱式值班室，东侧约50m处为金源破碎站。堆料场顶部平台外沿部分已被破坏，平台宽度及坡度无法还原。堆料场下方底部为一台移动式胶轮破碎机，主要由颚式破碎机、磁选轮和带式输送机组成，没有型号。经调查现场相关人员，事发时，该堆料场顶部平台有车档、反坡和指挥卸料人员，但指挥人员未在卸料作业地点，距离事发地点较远。事发当时正在备料，还没有正式生产。

事发地点毛坡堆料场边坡较陡，承德安康井巷建设工程有限公司移动破碎站司机杨某某驾驶车辆卸料时距离边坡较近，受车辆卸料影响致使堆料场边坡滑坡，造成运输车辆翻落。

1. 承德安康井巷建设工程有限公司负责拆除移动式破碎站设备，不再从事移动破碎筛选作业。
