新邵龙溪铺华大石材开发有限公司  
“11·7”一般机械伤害事故

# 调 查 报 告

新邵县政府事故调查组

2026年1月

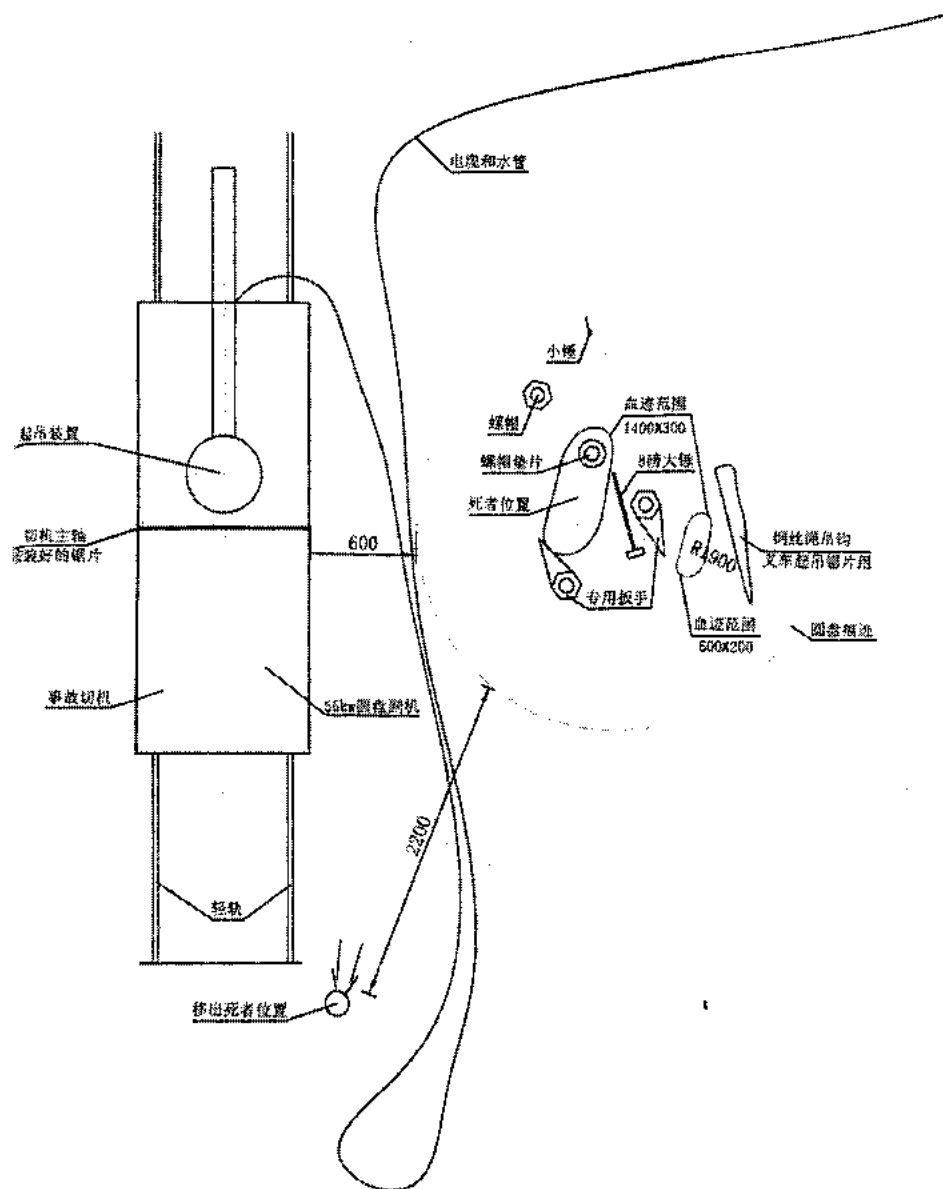
移开锯齿圆盘后留下的物品示意图

事故发生地点在华大石材石古饰面用花岗岩矿开采平台西边的圆盘切机处，吴兴祥被压在锯片下偏西北方向（详见下面示意图），呈仰卧状，面部朝上，头朝西南方向，脸严重变形，锯片下遗留有遇难者的血迹两处（1 处 1400mm × 300mm, 另 1 处 600mm × 200mm），同时遗留有螺帽 1 个、螺帽垫 1 个、钢丝绳吊钩 1 个、8 磅大锤 1 个、小手锤 1 个、专业扳手 2 把。
