# 和县瑞祥钙业有限公司“12·28”车辆 伤害事故调查报告

和县人民政府事故调查组

2026 年 2 月

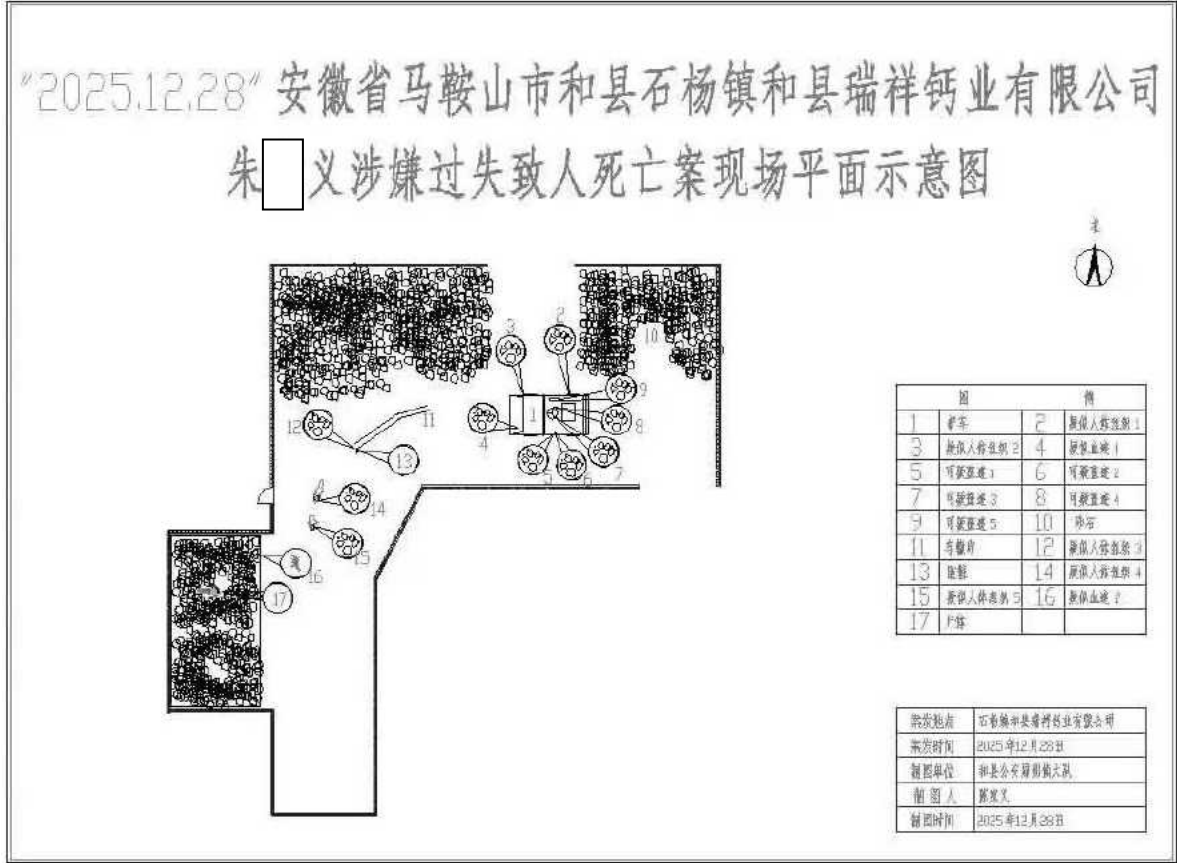
图 2 事故现场厂房平面示意图

事故发生中心现场位于公司东北角砂石操作车间内，该区域用彩钢板围制，整体呈为“Г”型，车间北端中间、东南角各有一扇大门，西端彩钢板中间有一扇单开门，车间内北侧为砂石堆

放区，砂石中间有一条路，通向车间北端大门，车间从西南端到东端依次为铲车、道路、砂石加工平台（图 2）。

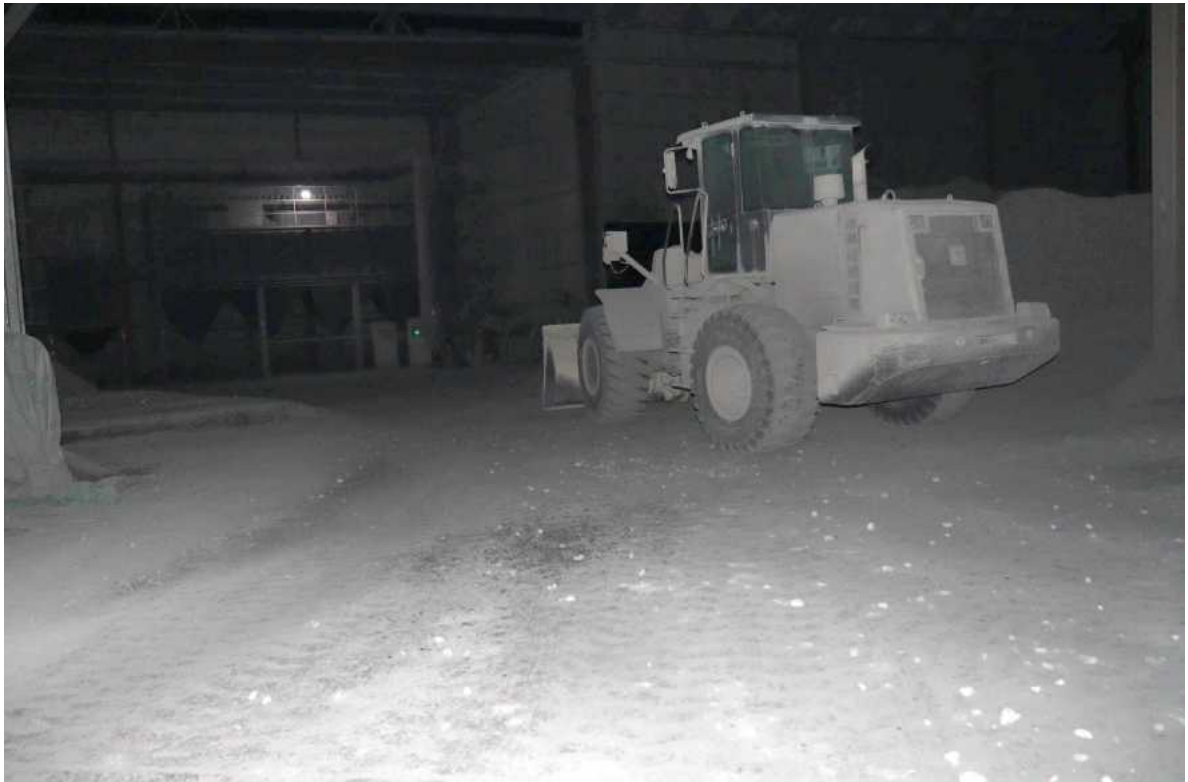
图 4 现场概貌照（自东向西拍摄）

道路从西到东，道路呈现为“—|”型，西边至西端单开门，北至北端大门，南至南端大门。西端单开门东侧有一车辙印，车辙印从西到东，长为 970cm，宽 40cm，车辙印西端距车间西端单开门 340cm，车辙印东端距铲车 775cm。车间西南端有一向西的凸出平台，为砂石加工平台，平台呈矩形，平台东端上方有一扇卷闸门，平台长 1200cm，宽 270cm。车间内北端路面上停有一辆铲车，铲斗朝西，铲车外观呈灰色，驾驶室门呈关闭状，铲车距南端墙体 810cm，距车间西端单开门 2085cm（图 4）。

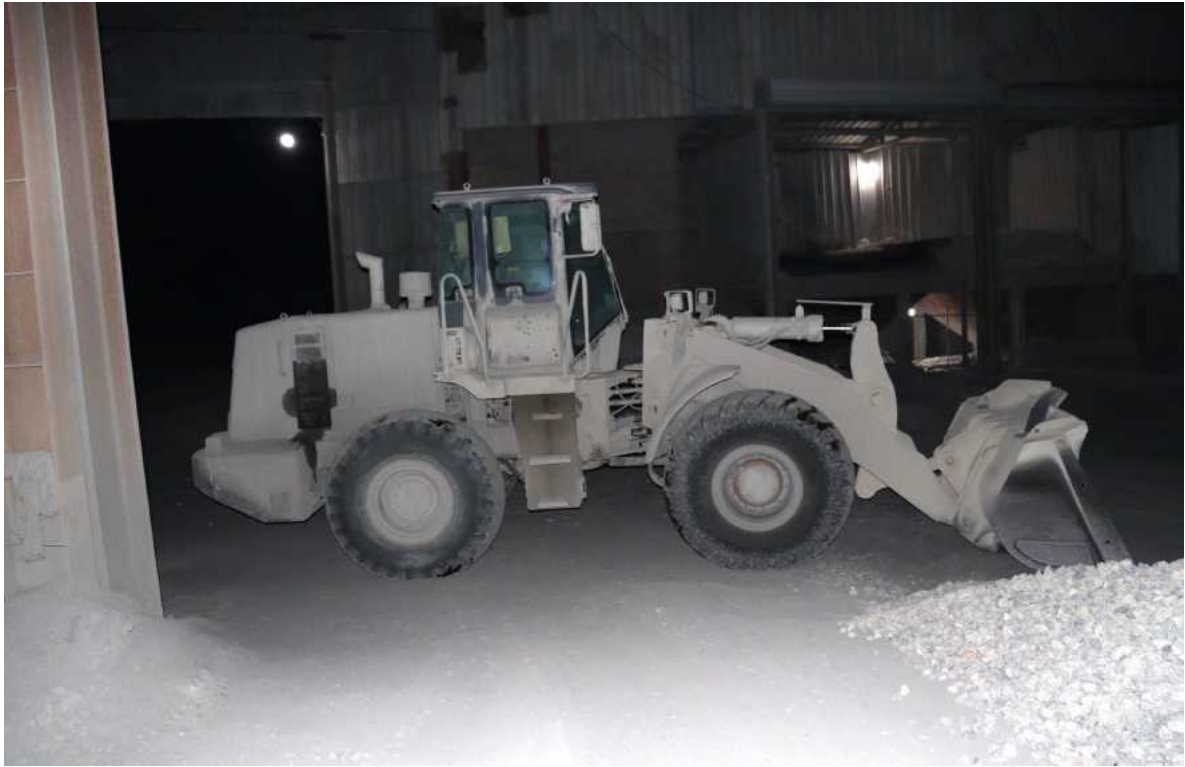
图 5 铲车概貌照（自北向南拍摄）

涉事车辆为瑞祥钙业公司使用的轮胎式装载机，存放在公司内，设备品种电动单梁起重机，产品型号：XC956，产品识别代码：XUG60956KPCB02654，合格证编号：022303517，生产单位名称：徐工集团工程机械股份有限公司，发动机编号：7522L014531，出厂日期：2023 年 2 月 10 日，经徐工集团工程机械股份有限公司检验，本产品符合 Q/320301JAB004-2019 规定，确认合格，准予出厂，铲车车轮直径 150cm，宽 53cm（图 5）。
