长寿南阳乐源工程实业有限公司

“8·24”一般坍塌事故调查报告

编制单位：长寿区政府“8·24”事故调查组

编制时间：2025年1月13日

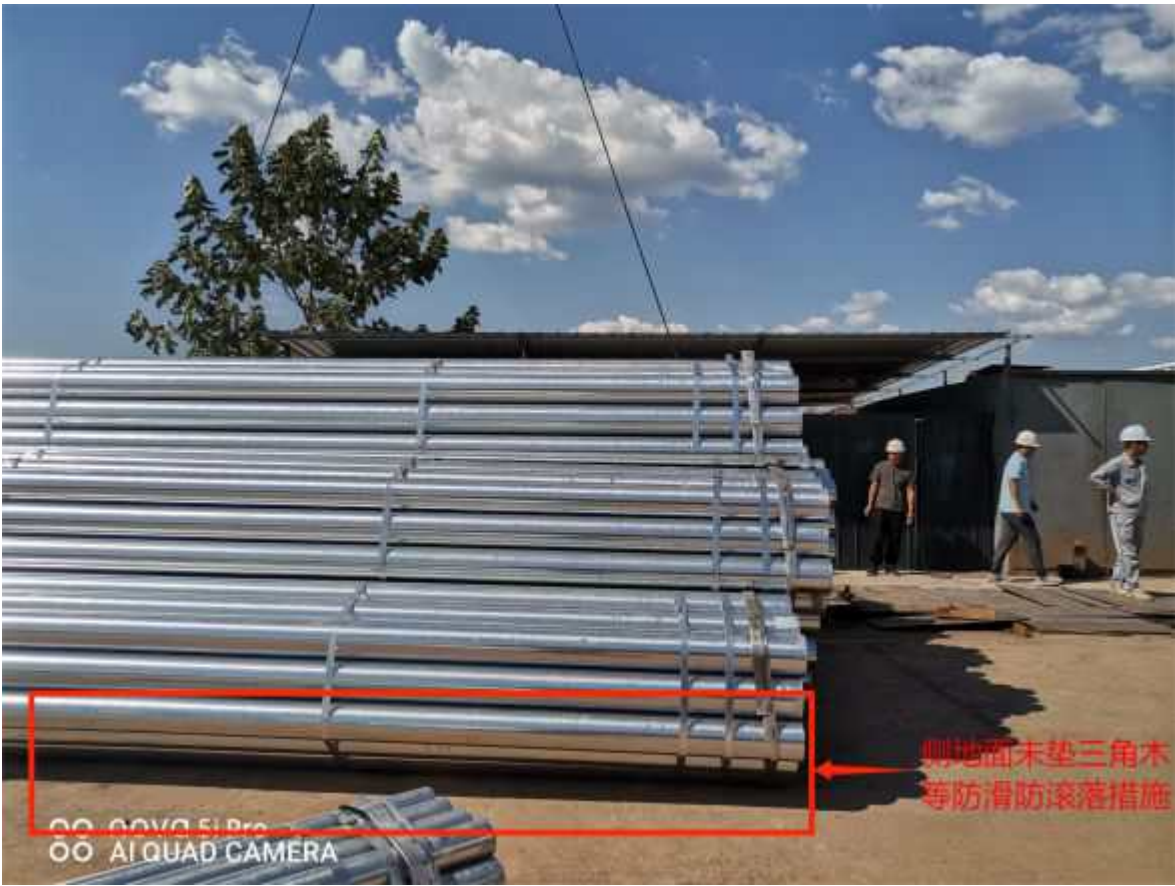
现场钢管堆垛左侧面

事发时间为2024年8月24日上午10时20分左右，事发地点位于项目临时安装材料堆放地（简称料场）在长寿区八颗街道明桃二支路以北170米与普兴路以西150米交汇处，距离项目工地3#原材库以西50米。一面与施工场地相连，另外三面用临时围挡封闭，北侧有板房一座，为放置管件和劳务班组临时办公使用。事发时气象条件良好，无强风雨雪等恶劣天气。现场共有18捆钢管，其中规格为DN100,长6米的16捆（其中15捆有19根，重量1.2吨，1捆有10根，重量0.63吨），规格为DN80,长6米的2捆，重量1.3吨，钢管堆垛已松散，经勘测最高处高度1.98米，宽度5米。钢管堆垛侧地面无三角木之类的物体，砸伤人的一捆钢管因施救被吊起。

1. 经调查组核实，事故现场堆放卸下的钢管时未采取固定措施。参照《建筑施工易发事故防治安全标准》（JGJT 429-2018）第4.1.1条[[1]]的堆码标准和《钢材仓储管理规范》（YB/T 4864-2020）第7.4.1条[[2]]的堆码要求，依据南阳乐源工程实业有限公司《物资收发存管理制度》第4.1条[[3]]的规定，货物堆码应采取稳固或固定措施，防止货物失稳垮塌，该次事故发生前钢管吊装作业时，地上钢管堆码未采取稳固或固定措施，致使钢管堆失稳垮塌。
