## 剑河县沪昆高速公路“7·4”一般道路运输事故调查报告

时间：2026-01-15 16:20:36 文章来源：剑河县应急管理局 浏览量：310次

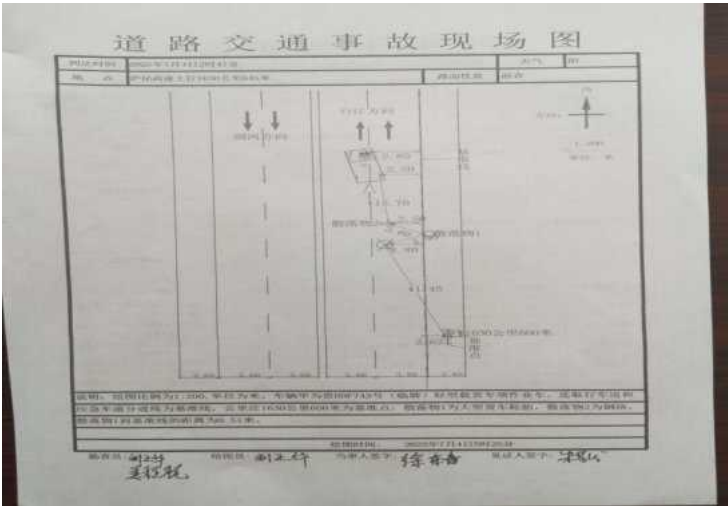
图1：事故现场示意图

综上所述：2025年7月4日02时27分许，徐某某驾驶的贵H\*\*\*43号轻型载货专项作业车，行驶至沪昆高速公路上行1630Km+645m处时，追尾碰撞前方由孙牵引车牵引鲁B\*\*\*7超号重型低平板半挂车。事故造成贵H\*\*\*43号轻型载货专项作业车驾驶人徐某某受伤、乘车人何某某、胡某某死亡，乘坐在被徐某某驾驶的贵救援的湘E\*\*\*01号小型普通客车上的邓某生、邓某荣受伤及两车不同程度受损的交通事故。

该事故现场位于贵州省黔东南州沪昆高速公路上行1630Km+645m路段。该道路呈东西走向，东往玉屏方向，西往凯里方向，该事故路段为平直路段，其路面分界线，道路中央隔离设施为混凝土护栏。道路类型为国道高速公路，发生事故时路面无障碍物。
