名称：威宁自治县楷达建材有限公司“5·10”一般坍塌事故调查报告

威宁自治县楷达建材有限公司“5·10”一般坍塌事故

威宁自治县人民政府事故调查组

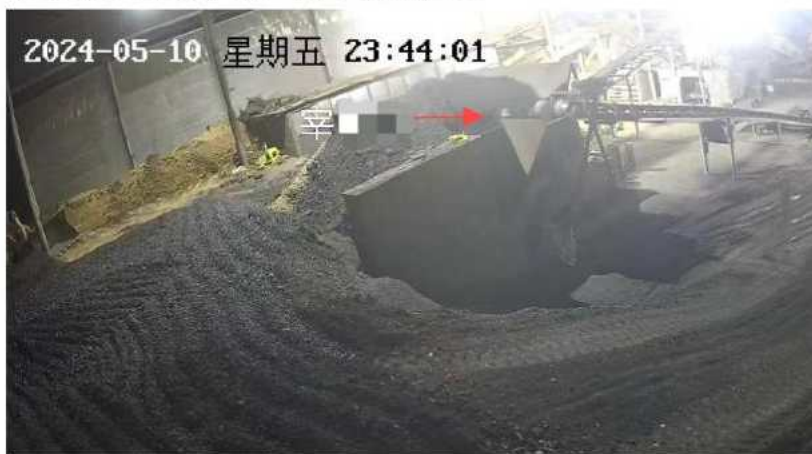
（一）事故发生经过。楷达公司一天设置两个班，12时至17时为白班，22时至次日凌晨3时为夜班。2024年5月10日晚，喂料工宰某发现出料口堵塞后，独自一人到出料口清理堵塞的煤矸石，煤矸石堆成漏斗状，最高点与最低点落差约为3米。为方便清理作业，宰某冒险下到煤矸石漏斗的最低处，其身旁的煤矸石堆最高处比其高出约半个身位。23时44分1秒，漏斗状的煤矸石堆突然失稳坍塌，将宰某掩埋。

视频截图：站在煤矸石漏斗底部的宰某

工人在清理堵塞的出料口时冒险蛮干，被突然坍塌的煤矸石掩埋后未被及时发现，企业应急响应不及时、应急救援能力不足，导致被埋工人错失抢救时机窒息死亡。

（三）认真落实企业安全生产主体责任。楷达公司要举一反三深刻吸取事故教训，全面落实安全生产主体责任，确保安全必要的安全投入，切实压实企业全员安全责任，切实开展好日常安全检查和隐患排查治理工作，建立健全并落实好安全教育培训制度，建立完善应急预案和现场处置方案并认真组织演练，作业过程中要做好现场安全管理，坚决防止类似事故再次发生。
