# 沙湾市 10·2 一般交通事故调查报告

沙湾市人民政府事故调查组

2025 年 11 月 10 日

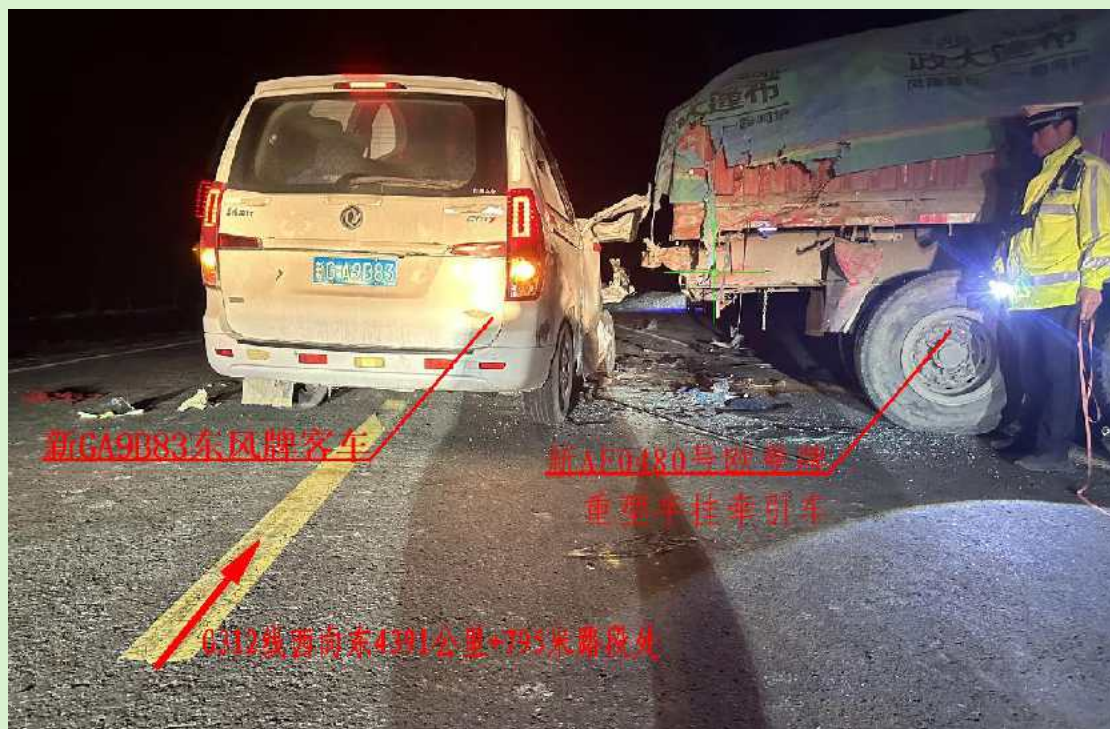
图 1 事故现场图

1. 新GA9B83号车车身右前部与新AF0480（新D2368挂）号车车身右侧后部发生过接触。

2. 新AF0480（新D2368挂）号车与新GA9B83号车碰撞点位于：距现场东西走向道路南侧边缘线以北2.11~2.31m、距新GA9B83号车停驶位置右前轮轮心以西2.23~2.43m范围内。

6. 新AF0480（新D2368挂）号车车身右侧反光标识不符合GB7258-2017《机动车运行安全技术条件》、GB11564-2024《机动车回复反射装置》中相关规定，且事故时反光标识表面覆盖水泥，影响反光效果，部分完全失效。

9. 新 GA9B83 号车沿 G312 线由西向东行驶至 4391km+820m 路段时，与由东向西行驶向南左转弯运行的新 AF0480（新 D2368 挂）号车车身右侧后部发生碰撞，碰撞后新 AF0480（新 D2368 挂）号车继续向南运行至停驶位置，新 GA9B83 号车向东北方向运行至停驶位置。

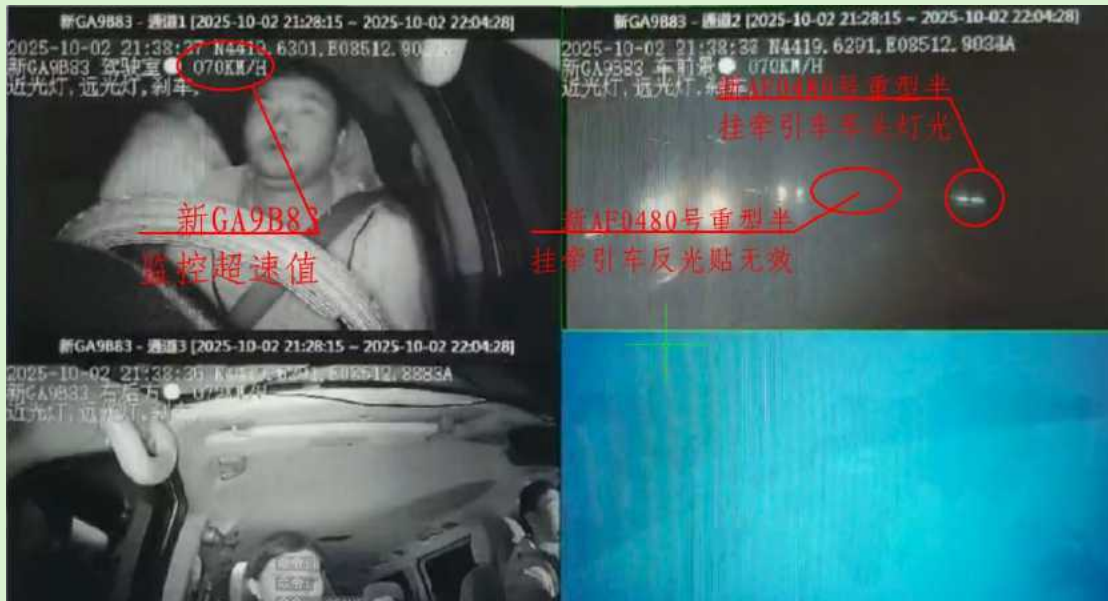
图 2 事发前新 GA9B83 视频监控图

8. 新 GA9B83 号车事故时行驶速度为 73km/h。

江波拉提·叶尔肯驾驶新 GA9B83 号东风牌小型普通客车超速行驶是造成此次事故的间接原因，对此次事故负有次要责任。
