# 黄埔九佛“4·7”一般机械伤害事故调查报告

黄埔区生产安全事故调查组

**2025 年 7 月**

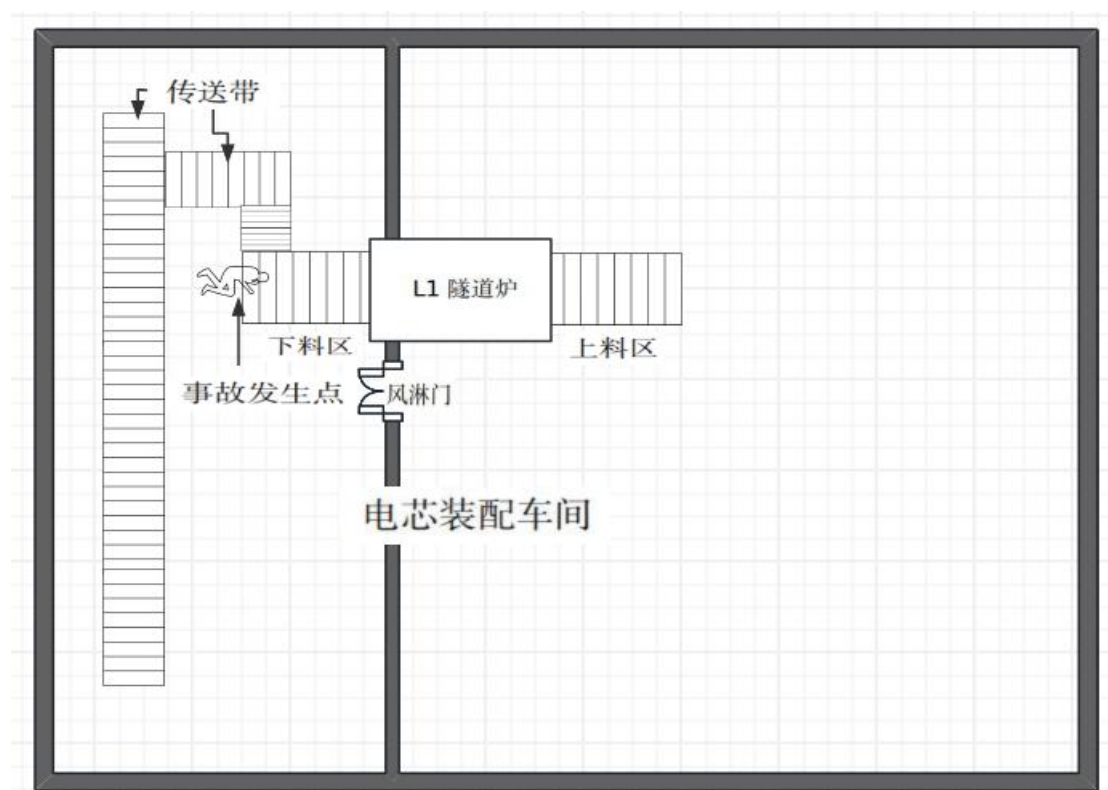
图 1 事故位置示意图

[2025] 执一 2 号，拍摄了现场照片。事故现场位于孚\*公司电芯装配车间 L1 隧道炉下料区；下料区中间位置设置了一套自动下料装置，用于将装有电芯的托盘从隧道炉出口转运至后续流水线设备上。自动下料装置配有一个托盘夹具，用于抓取、搬运托盘，托盘夹具为金属材质，采用电动机驱动，托盘夹具沿自动下料装置上的导轨运行，现场勘验时托盘夹具处于行程最西侧并处于提升状态（事故发生时托盘夹具处于下降状态，因救援需要升起至当前位置）；托盘夹具正下方有一个电芯的托盘，托盘上插有多张麦拉纸，部分麦拉纸处于翘起状态（非正常状态）。

1.隧道炉下料区域安全防护装置存在缺陷。隧道炉下料区西侧缺少防护栏，人员可以通过隧道炉下料区西侧自由出入机械手运行区域，并且西侧防护栏缺口处亦未设置光栅等其他安全防护措施，人员进入机械手作业区域，机械手不能联锁停止。

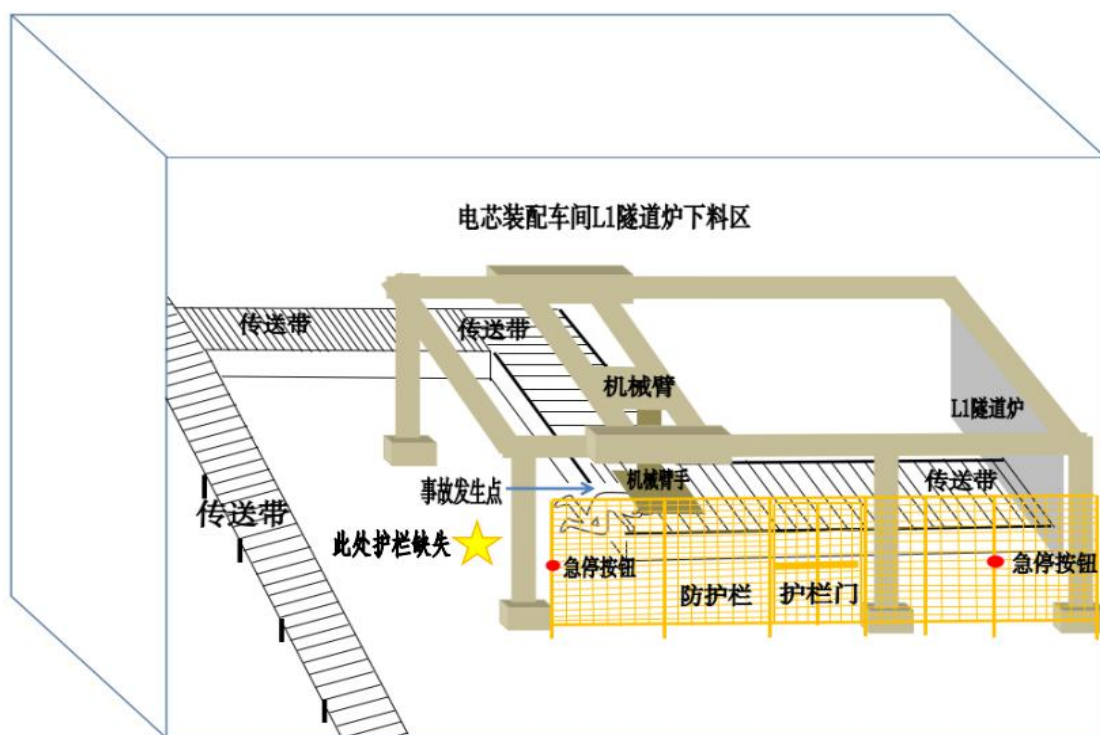
图 2 事故现场情况示意图

3时42分，又出现麦拉纸异常翘起，张\*松本次却没有先停止机械手运行，而是直接通过隧道炉下料区防护栏的西侧缺口位置进入隧道炉下料区域，站在电芯托盘旁，弯腰将翘起的麦拉纸再次摆回去（上半身处于电芯托盘上方）。

3时43分，下料区机械手正常运行至电芯托盘上方，并向下抓取电芯托盘，向下运行过程中，机械手压在了张\*松的背部，并将张\*松胸部压在了电芯托盘上。因机械手在运行时力量较大，张\*松被压住后无法自行脱困。

本次事故的直接原因是员工违章冒险作业。张\*松在处置电芯托盘内的麦拉纸异常时，没有按照规定（《隧道炉操作规程》第 4.4、4.5 款）“先停机、后作业”，在机械手正常自动运行的情况下，从机械手防护栏缺口处进入机械手作业区域，并在机械手运行区域处理麦拉纸异常。在处理麦拉纸异常时被向下运行的机械手压住背部，张\*松上半身卡在机械手和电芯托盘之间，导致其受挤压窒息死亡。

要深刻汲取本次事故的教训，亡羊补牢，及时完善设备的安全措施，确保设备防护设施齐全有效；作为设备生产厂家，应从本质安全角度出发，进一步提升设备的安全性能，如设备可增加防碰撞或异常联锁保护等安全功能，从设计和制造环节降低安全风险；加强对设备安装、调试等环节的安全管控，做好事故防范措施，避免此类事故再次发生。
