# 英德大站锦岸花园别墅雨棚（阳光房）安装 工程“12·15”一般高处坠落事故 调查报告

编制单位：英德市人民政府事故调查组

编制日期：2026 年 6 月

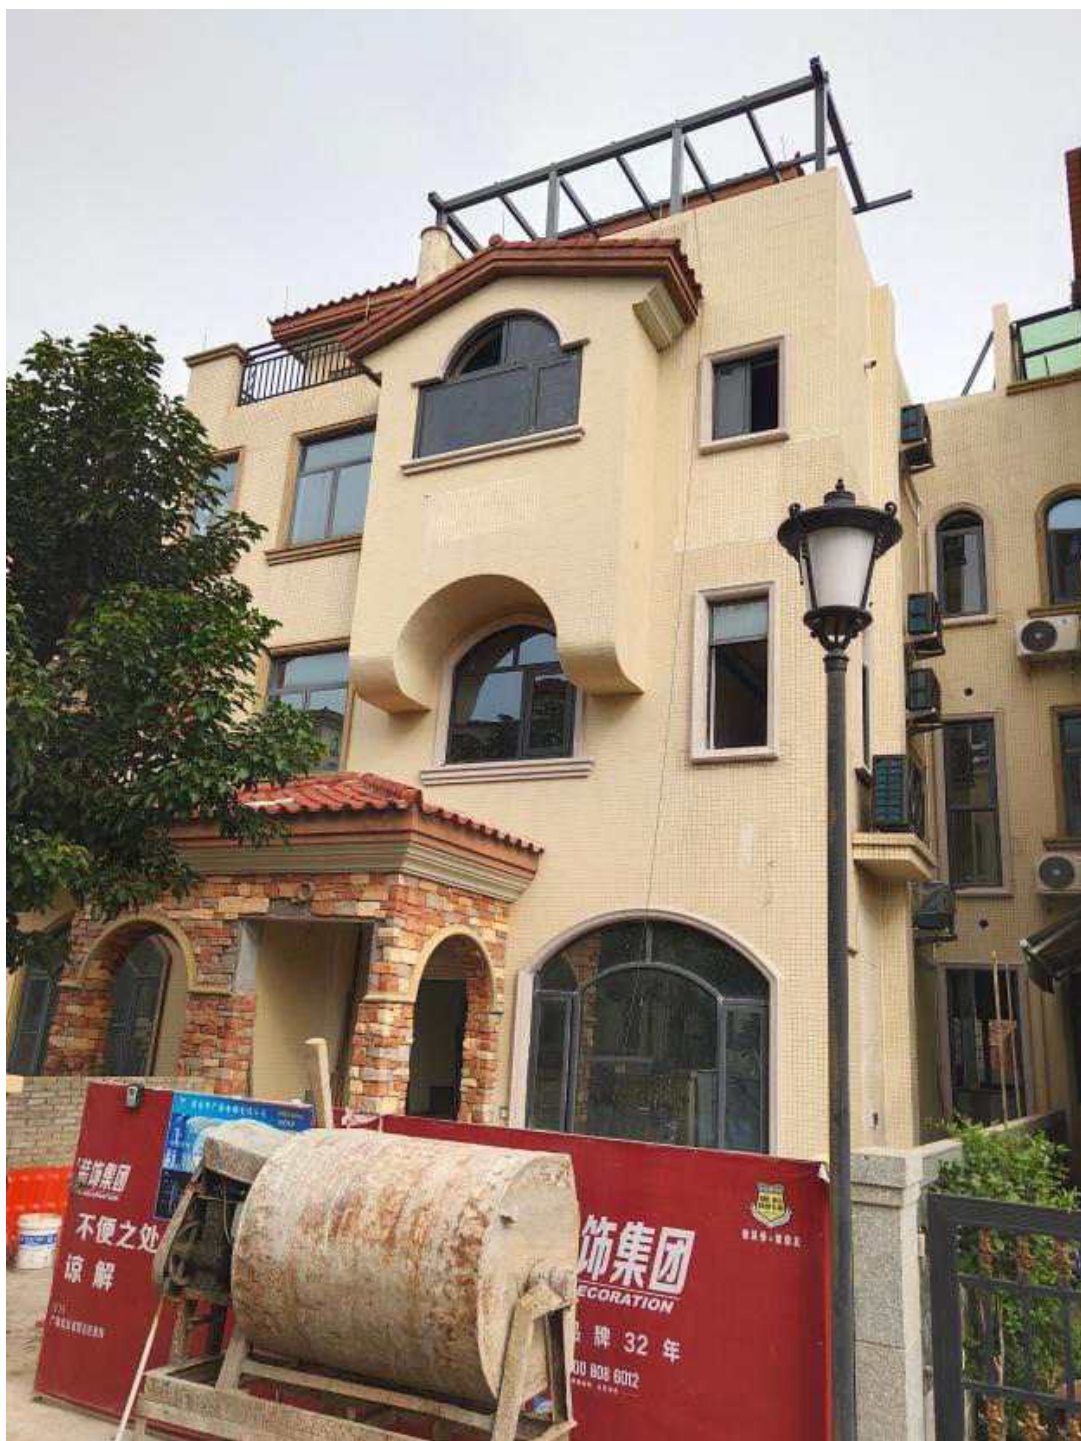
图 1 涉事别墅外立面

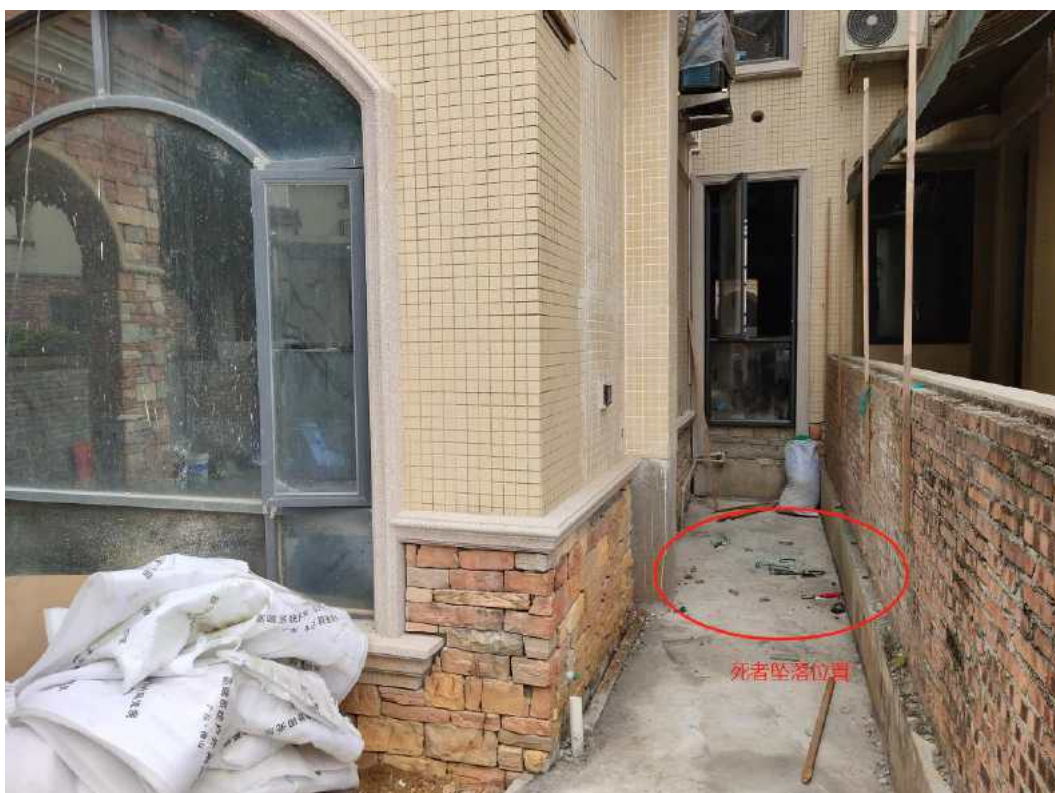
图 2 死者坠落位置如图所示

经现场勘查，别墅楼顶围墙高 1.27 米，涉事人字木梯高度 2.5 米，木梯张开时高度 2.2 米。

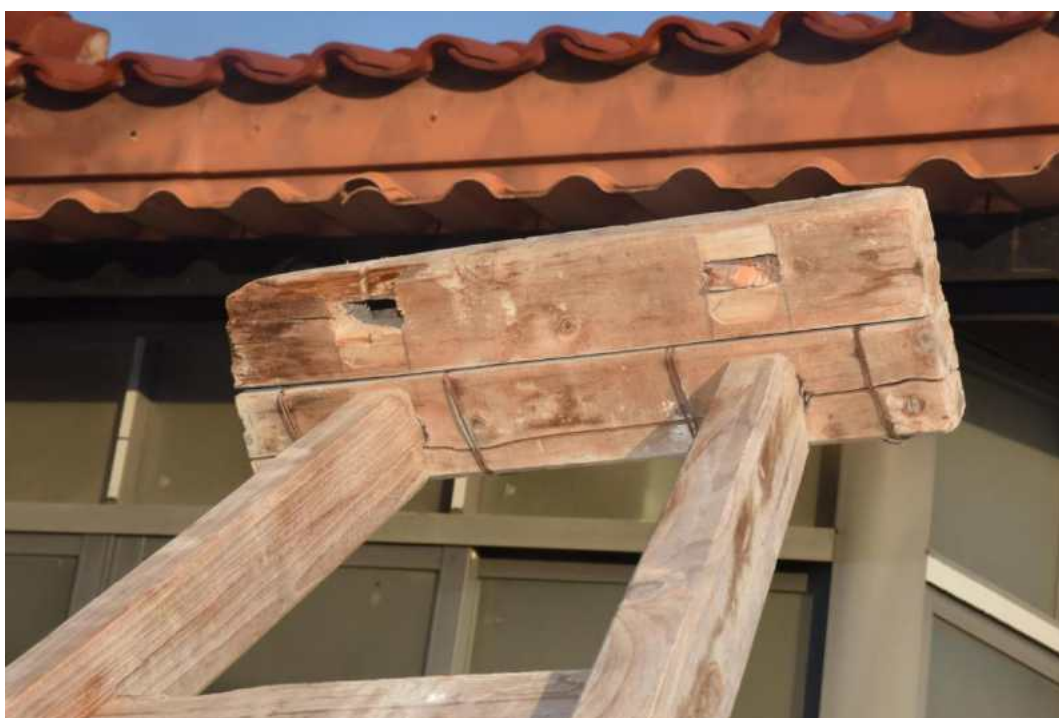
图 3 施工过程中散架的木梯

黄某博安全意识淡薄，安全生产知识欠缺，对高处作业安全风险辨识不足，在围墙边缘作业未佩戴安全带，在未取得“高处作业”特种作业操作证的情况下进行高处作业，两人同时在木梯<sup>[1]</sup>上作业<sup>[2]</sup>，木梯散架导致从三楼楼顶围墙边缘坠落死亡。

[1] 《便携式木梯安全要求》（GB 7059—2007）7.2.1.2 除非专门设计成多人使用，梯子不应同时由一人以上攀登。

[2] 《建筑施工高处作业安全技术规范》（JGJ 80—2016）5.1.3 同一梯子上不得两人同时作业。

（二）英德市住房和城乡建设局。督促物业服务企业抓好物业管理区域安全防范，建立健全劳动安全管理制度，严格执行国家劳动安全规程和标准，加强对员工的安全培训教育及应急演练，落实危险作业登记审批制度，对高处作业等危险作业环节，强化员工资质管理，认真核实作业人员资质资格，作业前做好登记依法配备劳动保护措施。

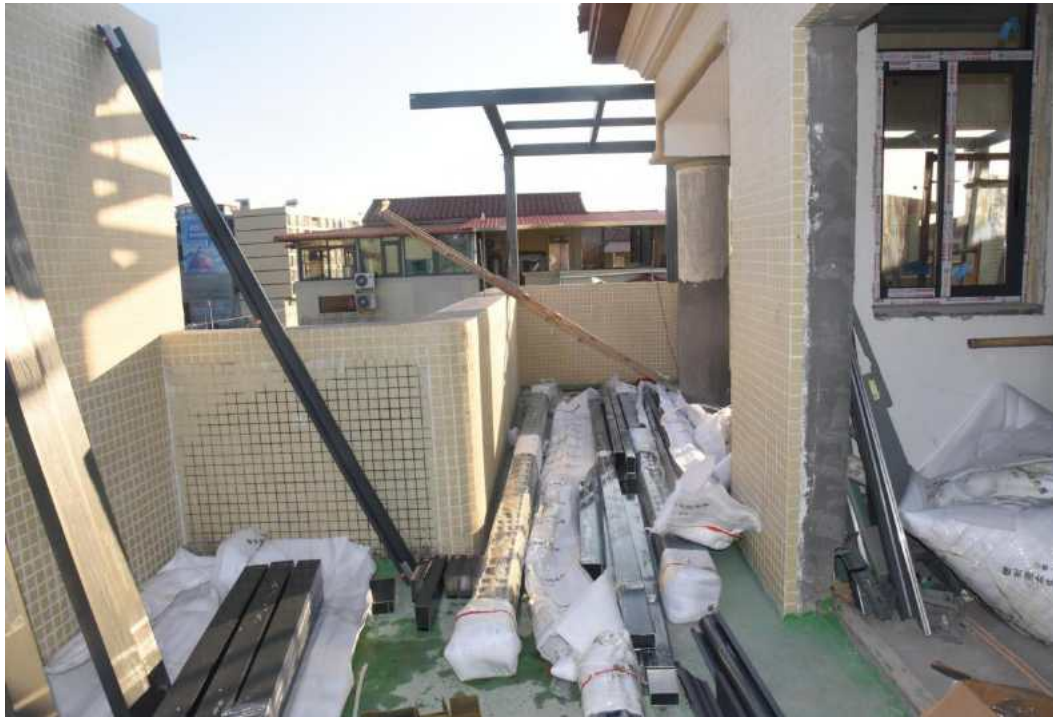
图 4 别墅楼顶雨棚（阳光房）施工现场

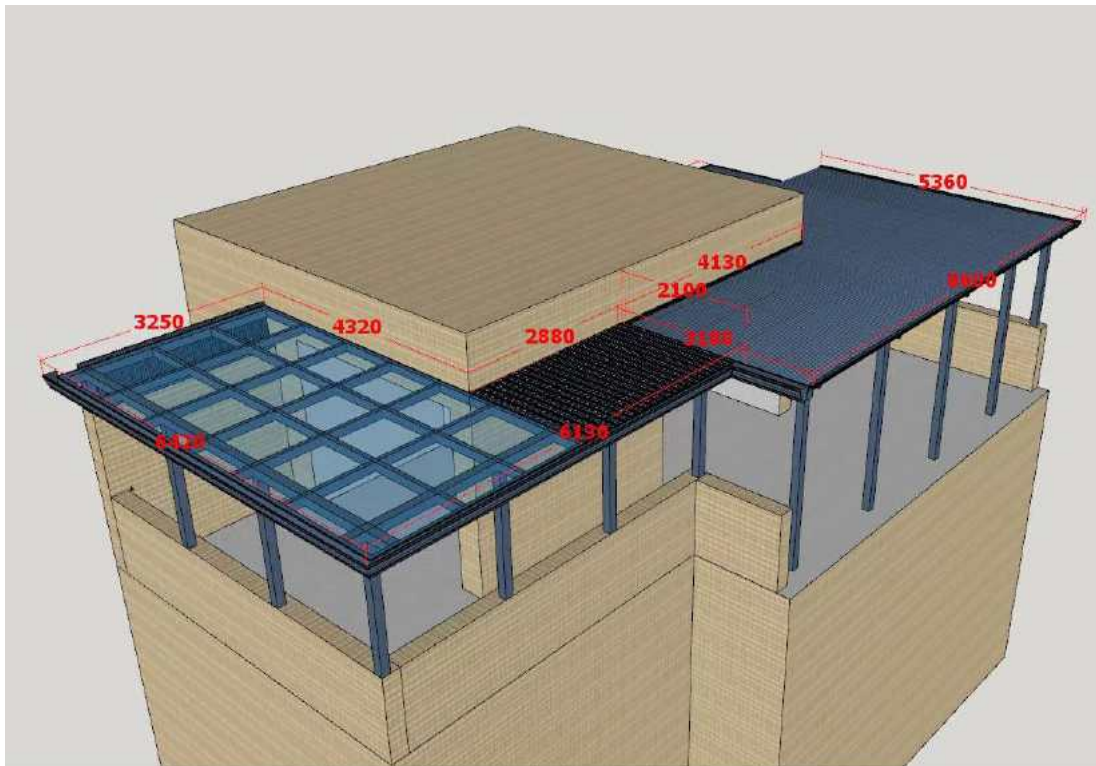
图 5 涉事雨棚（阳光房）效果图
