# 墨玉县扎瓦镇宏森木制品加工部“7·7”一般 机械伤害事故调查报告

墨玉县扎瓦镇宏森木制品加工部“7·7”一般机械伤害  
事故调查组

2024年7月7日12时17分许,墨玉县扎瓦镇敦巴格村辖区宏森木制品加工部(木材厂)发生一起机械伤害事故,造成1人受重伤。

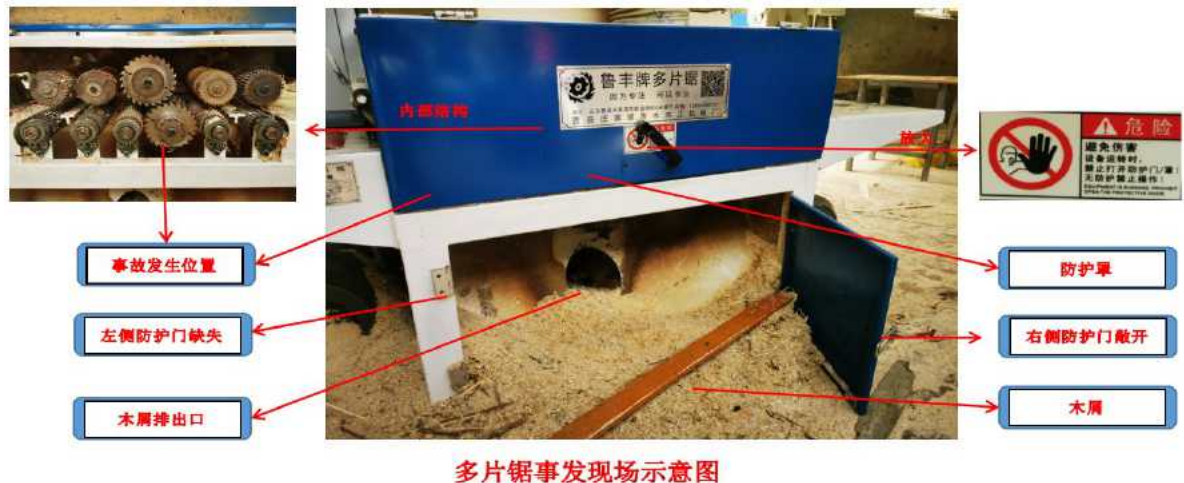
事发现场勘察情况示意图如下：

涉事故多片锯有 12 个大小不同齿轮，机械设备已张贴“无防护禁止作业”“避免伤害”“设备运转时间，禁止打开防护门/罩”等警示标志，涉事故多片锯下方吸木屑处左侧防护门缺失，右侧防护门敞开。多片锯机械齿轮多处有血迹，木屑排放处有小部分血色木屑，多片锯向东 5m 处地面上有大量的血迹。

墨玉县宏森木制品加工部经营者任某未足额保证使用安全生产投入，未给从业人员发放机械危害防护手套、职业眼面部防护具等必要的劳动防护用品<sup>[1]</sup>，机械设备维护保养不及时，多片锯下方排木屑处的左侧防护门损坏，右侧防护门敞开，未及时消除事故隐患，未对员工开展必要的安全教育培训，木材厂安全规章制度、操作规程不健全，安全生产责任制不健全，未与从业人员签订劳动合同。

安全生产工作摆在首要位置，切实维护人民群众生命财产安全。全县各级党委、政府要加强组织领导，强化属地管理，完善体制机制，抓好辖区各行业各单位安全监管责任落实，有效防范生产安全事故发生。**二是生产经营单位落实安全生产主体责任。**墨玉县扎瓦镇宏森木制品加工部要汲取事故教训，加强从业人员的生产安全教育，督促从业人员佩戴劳动防护用品。各生产经营单位应认真汲取事故教训，严格落实安全生产主体责任，组织制定安全生产规章制度和操作规程，落实全员安全生产责任制，加强对员工的安全生产培训，严格按照规章制度规范安全管理。**三是加强行业监管力度。**墨玉县林业和草原局作为行业监管部门要深刻汲取事故教训，对所监管领域的木材厂及时和市监局对接摸清木材厂底数，开展全面检查，深入排查事故隐患，督促相关企业将隐患整改到位。各行业部门要严格落实“三管三必须”和自治区实施《地方党政领导干部安全生产责任制规定》细则的要求，汲取事故教训，严格落实安全生产“党政同责、一岗双责”责任，督促生产经营单位落实安全生产主体责任，规范安全生产规章制度落实，有效防范类似事故再次发生。**四是强化属地管理责任。**墨玉县扎瓦镇党委、政府对所在辖区内木材厂进行全面隐患排查，重点紧盯有事故隐患的木材厂，督促相关企业将隐患消除清零。各乡镇(街办)、园区，认真贯彻落实自治区实施《地方党政领导干部安全生产责任制规定》细则的要求，严格落实属地管理责任，加强对生产经营单位的日常管
