# 乌苏市河南基安建设集团有限公司“5·25” 一般触电事故调查报告

乌苏市人民政府事故调查组  
2026 年 6 月 1 日

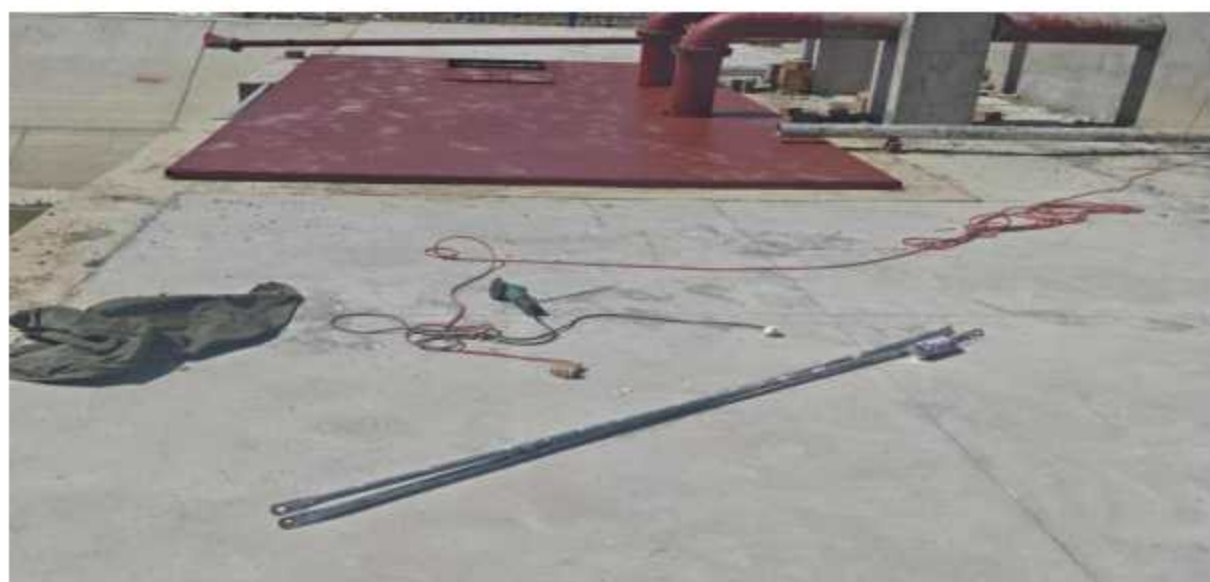
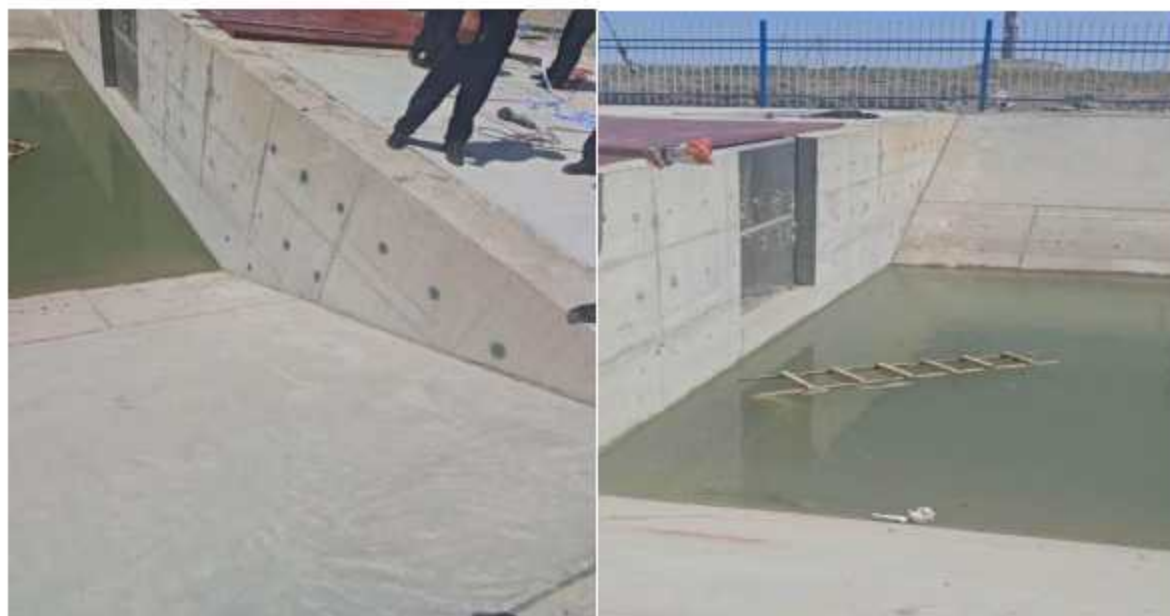
## （二）事故现场情况

6 号沉砂池平面呈倒梯形状，池底最深有 64CM 高的蓄水，墙面露出 60 个 2—3cm 的钢筋头，需切割钢筋头距离池底约 1m—2.5m 不等。现场从水泵房插座上引出插线板，放在水池台面，角磨机电源插在插线板上。

死者张\*\*在沉砂池斜坡处违规进行钢筋头切割作业，未佩戴劳动防护用品及安全带，冒险作业，触电身亡后，掉入沉砂池。
