# 阳新富池曾辉石料场“4·18”一般坍塌事故 调查报告

阳新县人民政府“4·18”事故调查组

2026年7月29日

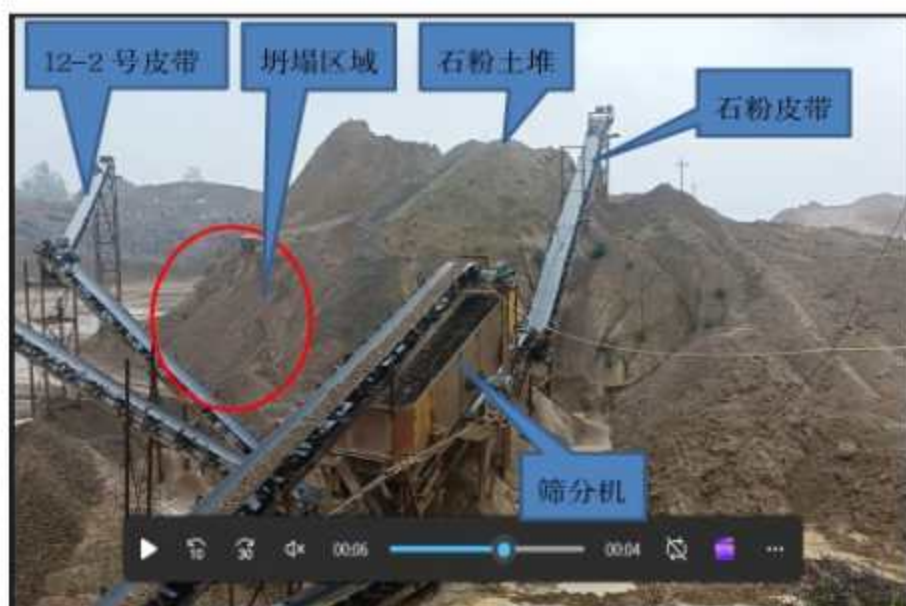
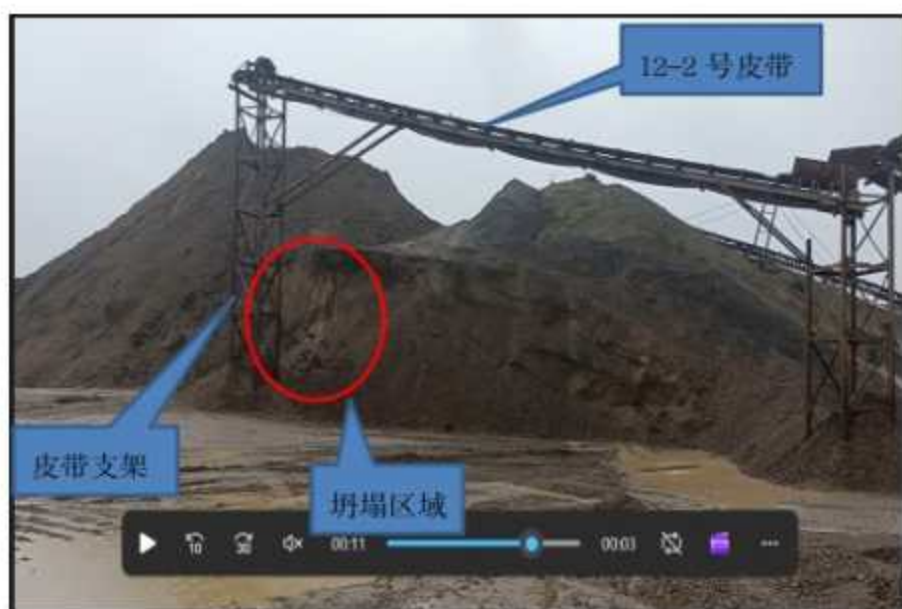
事故发生在阳新县富池镇金堡村江边渣石土堆场。该堆场坐落于富池镇金堡村加油站东侧，系郭家组搬迁旧址，主要用于富池 345 亩工业用地平整项目施工产生的多余砂石料（土）打堆渣存放和石子加工。堆场内存放有石料加工后产生的石粉和泥土打堆渣形成的石粉堆，安装有破碎机、筛分机和 8 条传输皮带机等设备设施，事故发生在 12-2 号皮带机尾支架旁石粉堆塌方处（见图 1）。

图 1-1. 事故现场基本情况图

图 1-2. 事故现场基本情况图

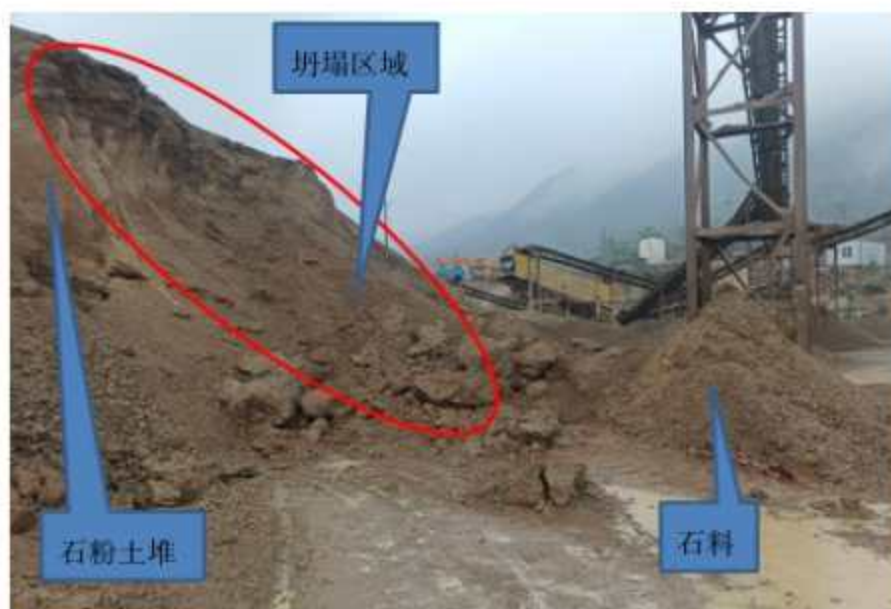
坍塌的石粉堆为 2025 年（处置华胜船厂土地平整时）堆放遗留，石粉堆最高高度约 16m，整体边坡坡度约 40 度。坍塌处在坍塌后留下的边坡顶部高约 8m、坡度约 80 度。石粉堆由加工石子产生的石粉和泥土混合堆积形成，经长时间风吹雨淋后，其外部形成硬质石粉结块（见图 2）。

图 2-1. 石粉堆放情况图

图 2-2. 石粉堆与皮带机位置关系图

坍塌的石粉堆总体较高(约 16 米)、边坡坡度较大(约 40 度),存在边坡坍塌的风险;成品 12-2 号皮带机尾离地高约 8 米,机尾支架与石粉堆距离过近(水平距离约 3m),12#石子经 2 号皮带运输,于皮带机尾正下方堆积,堆积区域与石粉堆底部相互叠加,在石子的装车过程中,铲车扰动石粉堆底部,使石粉堆形成的边坡较陡峭,形成极易发生坍塌的物的不安全状态。

一是全面规范自身安全生产经营行为。立即整改堆料超高超陡重大隐患，严格按照砂石料堆码放规范堆放，常态化开展稳定性检测和坍塌风险排查，设立警戒范围，严禁在料堆下方组织任何施工作业及人员活动。按照法律法规要求，配备专职或兼职的安全生产管理人员，确保管理人员持证上岗。建立健全覆盖所有工种、设备的安全管理制度和岗位安全操作规程。为从业人员配齐符合标准的劳动防护用品。二是强化现场安全风险管控。针对现场高风险作业区，立即开展全面风险辨识与评估，严格规范物料堆放高度、坡度及机械设备作业安全距离。严格落实风险分级管控和隐患排查治理双重预防机制，对发现的隐患实行清单化管理、闭环整改，坚决杜绝冒险作业。三是夯实安全教育培训基础。必须对新进从业人员进行严格的“三级”安全教育培训，未经培训考核合格严禁上岗。向从业人员如实告知作业场所危险因素、防范措施及应急方法，提升一线员工的风险辨识、自我保护和应急处置能力。四是严格遵守事故报告法规。发生生产安全事故后，现场人员必须立即报告负责人，负责人须在规定时间内依法如实向属地应急管理部门报告，严禁迟报、漏报、谎报、瞒报、擅自处置遇难者遗体，主动配合事故调查。

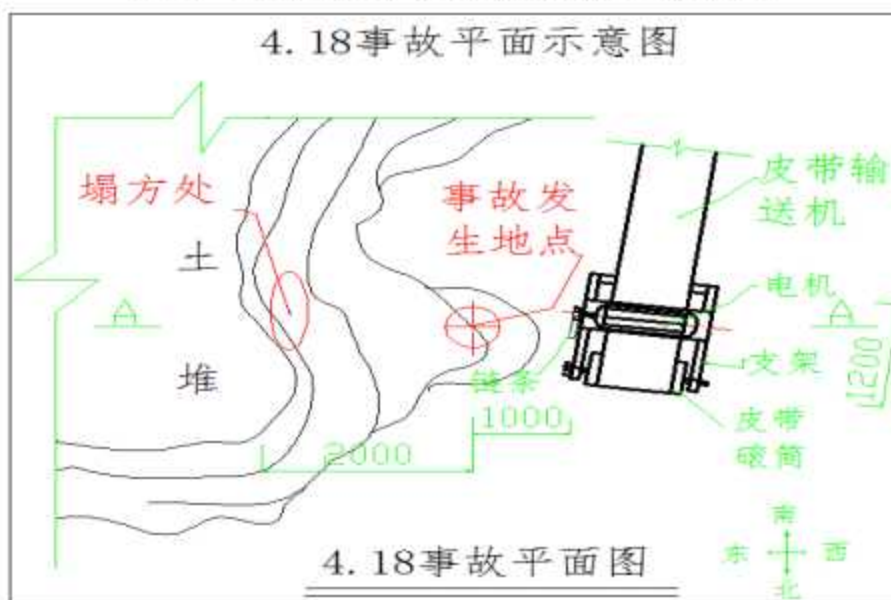
坍塌边坡上沿与 12-2 号皮带机尾支架之间的水平距离约 3m

图 3-1. 石粉堆与皮带机位置关系图

图 3-2. 石粉堆与皮带机位置关系图

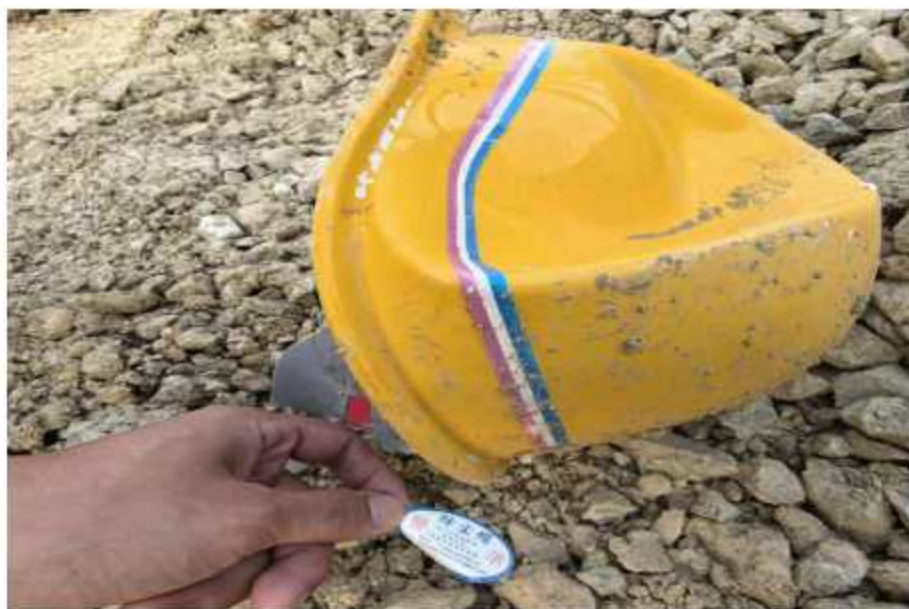
安全管理缺位。雇佣超龄员工且未签订劳动合同，未开展隐患排查，未能及时发现和消除石粉料堆边坡坍塌的事故隐患，未向员工配备符合国家标准的安全帽，仅配备一顶防尘安全帽（见图4）。

图 4. 唐定友佩戴的防尘帽
