# 海丰可塘“4·1”一般道路交通事故调查报告

2025年4月1日，海丰县可塘镇228国道5650KM+100M处发生一起道路交通事故，造成1名人员死亡。

经调查认定，海丰县可塘镇“4·1”一般道路交通事故是一起一般生产安全责任事故。

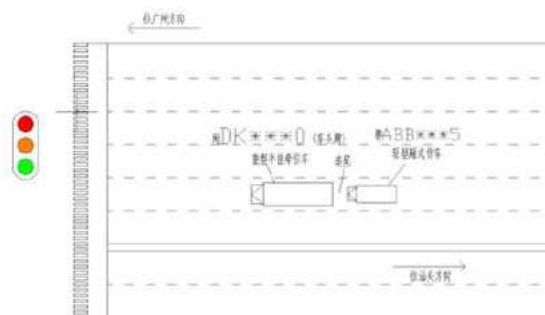
图 1. 事故现场示意图

2025 年 4 月 1 日 0 时 16 分，陈\*驾驶粤 ABB\*\*\*5 轻型厢式货车从汕头市龙湖区龙祥街道往广州市方向行驶。约 4 时 34 分，陈\*行驶至海丰县可塘镇 228 国道 5650KM+100M 处（海丰县可塘镇可塘大道与新兴路交叉路口红绿灯段）时，车辆直接撞向前方正在等红灯的闽 DK\*\*\*0（车头牌）重型半挂牵引车，造成陈\*当场死亡、两车损坏。（见图 1）

事故现场位于海丰县可塘镇 228 国道 5650KM+100M 处(海丰县可塘镇可塘大道与新兴路交叉口红绿灯段)，道路呈东西走向，东往汕头市方向，西往广州市方向，道路中间有金属隔离护栏，涉事车辆前方有设置交通信号灯。沥青路面，路面完好；事故发生时为晴天，路面干燥，夜间有路灯照明。事发后，粤 ABB\*\*\*5 轻型厢式货车挡风玻璃破碎，车头完全变形；闽 DK\*\*\*0（车头牌）重型半挂牵引车尾部有碰撞痕迹。

根据海丰县公安局交通管理大队出具的《道路交通事故认定书》，认定肇事司机陈\*负事故的全部责任。事故调查组通过深入调查和综合分析，认定事故发生的原因是：陈\*疲劳驾驶<sup>[3]</sup>机动车超速行驶<sup>[4]</sup>，载物超过核定载质量<sup>[5]</sup>，未按照规范安全驾驶、
