# 无锡惠山区惠山新城一号地块北侧线路 迁移工程“9·6”较大中毒窒息事故调查报告

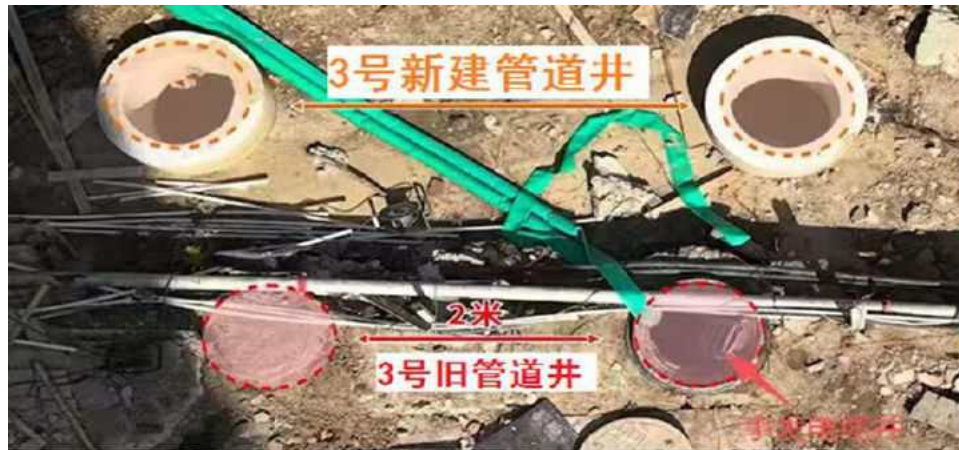
图1 事发管道井位置

事故管道井口内径约73厘米，外径约80厘米，地面至井底约4.3米，事发时井内积水约1.4米，井底沉积有约20厘米深的淤泥。现场共有2个管道井（每个井各有2个井口），1个为3号

旧管道井，1个为3号新建管道井，旧管道井两井口间距2米，旧管道井口与相邻新建管道井口间距81厘米，如图1所示。

经调查认定，事故直接原因是施工现场作业人员安全意识淡薄，未执行有限空间“先通风、再检测、后作业、有监护”要求，未按规定佩戴防护用品和应急救援装备，进入含有超标硫化氢气体的管道井发生中毒后溺亡，现场人员盲目下井施救，吸入硫化氢中毒后溺亡，造成事故后果扩大。

事故发生后，事故调查组委托第三方机构对事发管道井内气体进行检测的结果显示：现场 H<sub>2</sub>S 气体浓度在人工搅动水体后超过设备的最高限值 100ppm。

聚焦事故暴露出的建设工程市场秩序与有限空间作业安全两大关键风险，部署开展精准化、系统化专项整治。在全区范围内严厉打击违法分包、出借资质等行为，运用社保、纳税等数据核查现场管理人员身份，对查实的违法行为依法从重处罚，并追究发包、承包等相关方连带责任，涉嫌犯罪的移送司法机关。要在全区范围内开展有限空间作业专项治理，督促企业全面辨识风险、建立台账、分级管控，严格执行作业审批和现场监护制度，配齐气体检测、呼吸防护等装备，加强培训演练，加强有限空间作业安全管理，严防类似事故再次发生。
