# 临猗县庙上乡万家洗浴店“11·8”一般火灾 事故调查报告

经事故调查组调查认定，这是一起因事故单位经营场所电气线路敷设不规范、违规使用易燃可燃材料装修造成的一般生产安全责任事故。

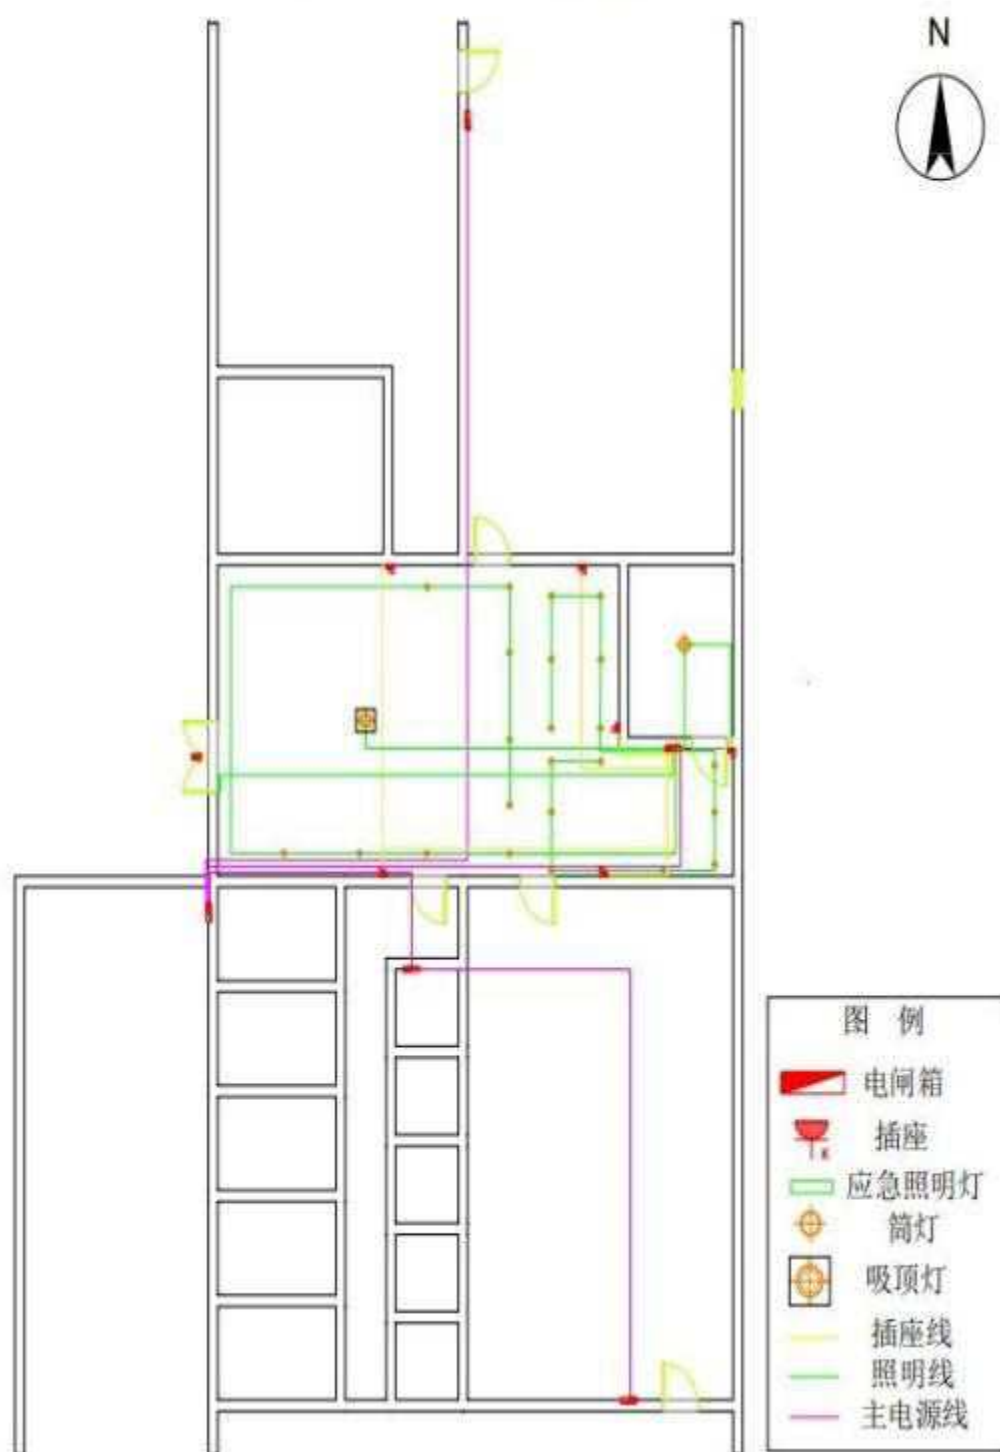
# 临猗县庙上乡万家洗浴店 电气线路敷设图

**3. 电气线路勘验情况。**该洗浴店的入户主线由大门口的电表引入，沿洗浴店大厅顶处西南角墙外向下接入总电闸，总电闸下面分了一个男桑拿房的电闸，从大门口屋檐下穿管穿墙直接引入桑拿房；一个女桑拿房的电闸，穿管沿锅炉房外墙穿墙直接引入桑拿房；锅炉房一个电闸，穿管沿墙直接引入锅炉房；井泵和外插线板一个电闸，从大门口屋檐下穿

管引入井内；男浴室一个电闸，线路从大厅西南角顶部的洞口引入，贴墙面敷设至男浴室门口；女浴室一个电闸，线路从大厅西南角顶部的洞口引入，贴墙面敷设至单间区储物间内的电闸，又从储物间的电闸并联主线沿空调暖风管敷设至女浴室门口；吧台一个电闸，线路从大厅西南角顶部的洞口引入，贴墙面敷设至吧台后杂物间门口。总电闸盒处控制男浴室、储物间、大厅三个区域的电闸在火灾发生时断落，这三个电闸的线路敷设途径均通过大厅吊顶西南角处的线洞处。

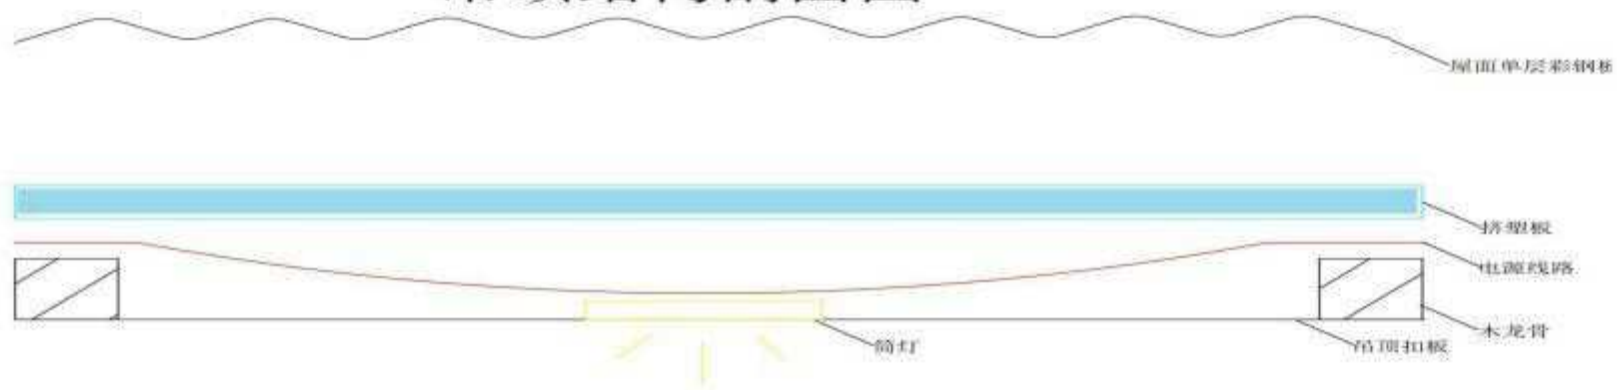
# 临猗县庙上乡万家洗浴店 吊顶结构剖面图

**4. 细项勘验情况。**查看未过火区域的吊顶装修情况，由下至上依次为 PVC 吊顶扣板、供电线路、挤塑板保温材料，供电线路未进行穿管保护。吊顶周围安装有一圈筒灯，筒灯的接线方式是将主线绝缘皮揭开，将筒灯供电线路绕接在主线上，用绝缘胶带包裹。在大厅西南角炭化物堆中提取到若干截主线线路的铜质金属导线，顶部西南角主线入户线洞处也发现主线的断层表面有金属熔痕。

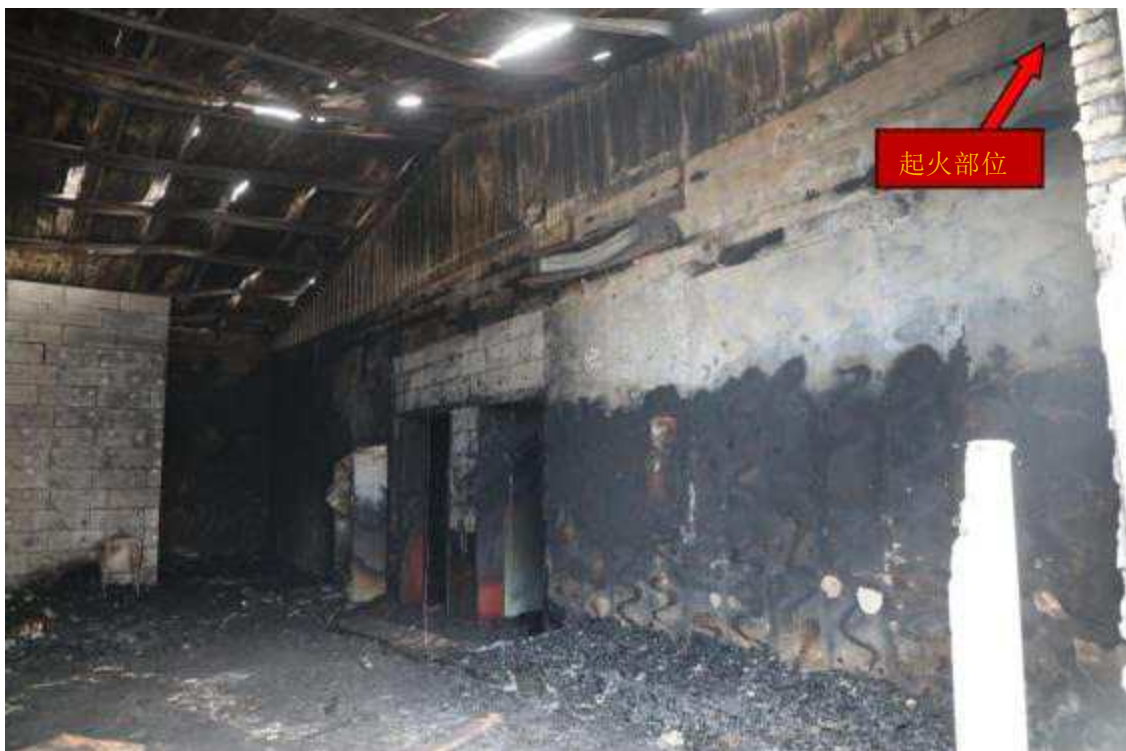
洗浴店起火部位示意图

临猗县庙上乡万家洗浴店大厅西南角处吊顶内部敷设的供电线路故障产生高温引燃绝缘皮以及周围的易燃保温材料是导致火灾事故发生的直接原因。

**综合以上分析，认定该起火灾原因为：**大厅西南角吊顶内部敷设的供电线路故障产生高温引燃绝缘皮、线路上方铺设的挤塑板保温材料及下方的 PVC 吊顶扣板蔓延成灾。

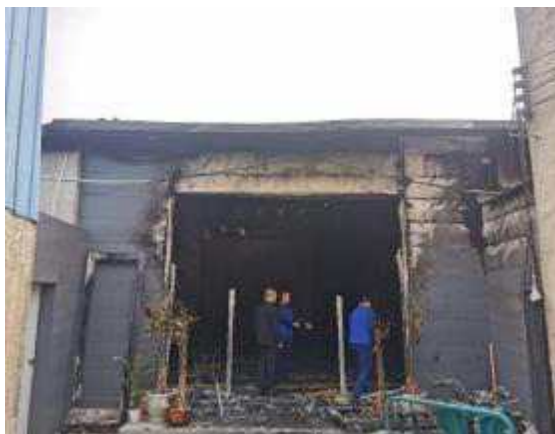
**2. 火痕勘验情况。（1）大厅火灾痕迹。**洗浴店大门 口外墙面装修材料过火痕迹呈现由内向外蔓延的特征。门框及门扇为铝合金材质，门扇受火烧脱落在门外，右门扇右上角烧失，比左门扇烧损痕迹严重，4 个铝合金门框均受火烧上部分全部烧失；查看门框迎火面斜岔口，迎火面均朝向店内，对应位置为大厅西南侧处的位置。大厅整体过火痕迹较重，墙面装修石塑板及吊顶 PVC 板及挤塑板保温材料全部烧失，地面残留的炭化物较少。大厅原西南角放置的鞋柜、西北角放置的沙发、吧台处的柜台全部过火炭化。大厅整体过火痕迹上重下轻。**（2）女浴火灾痕迹。**大厅内南墙设有两个门

洗浴店大厅入口处呈内向外燃烧蔓延痕迹

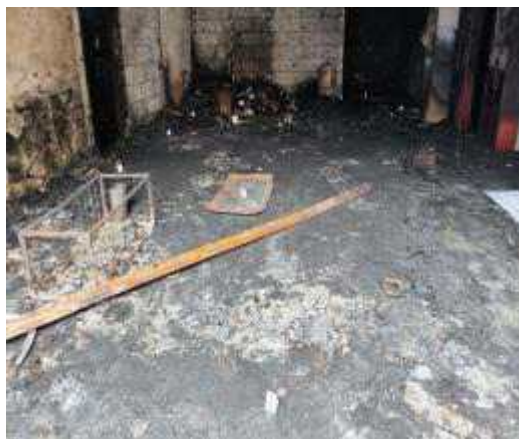
大厅整体过火痕迹较重

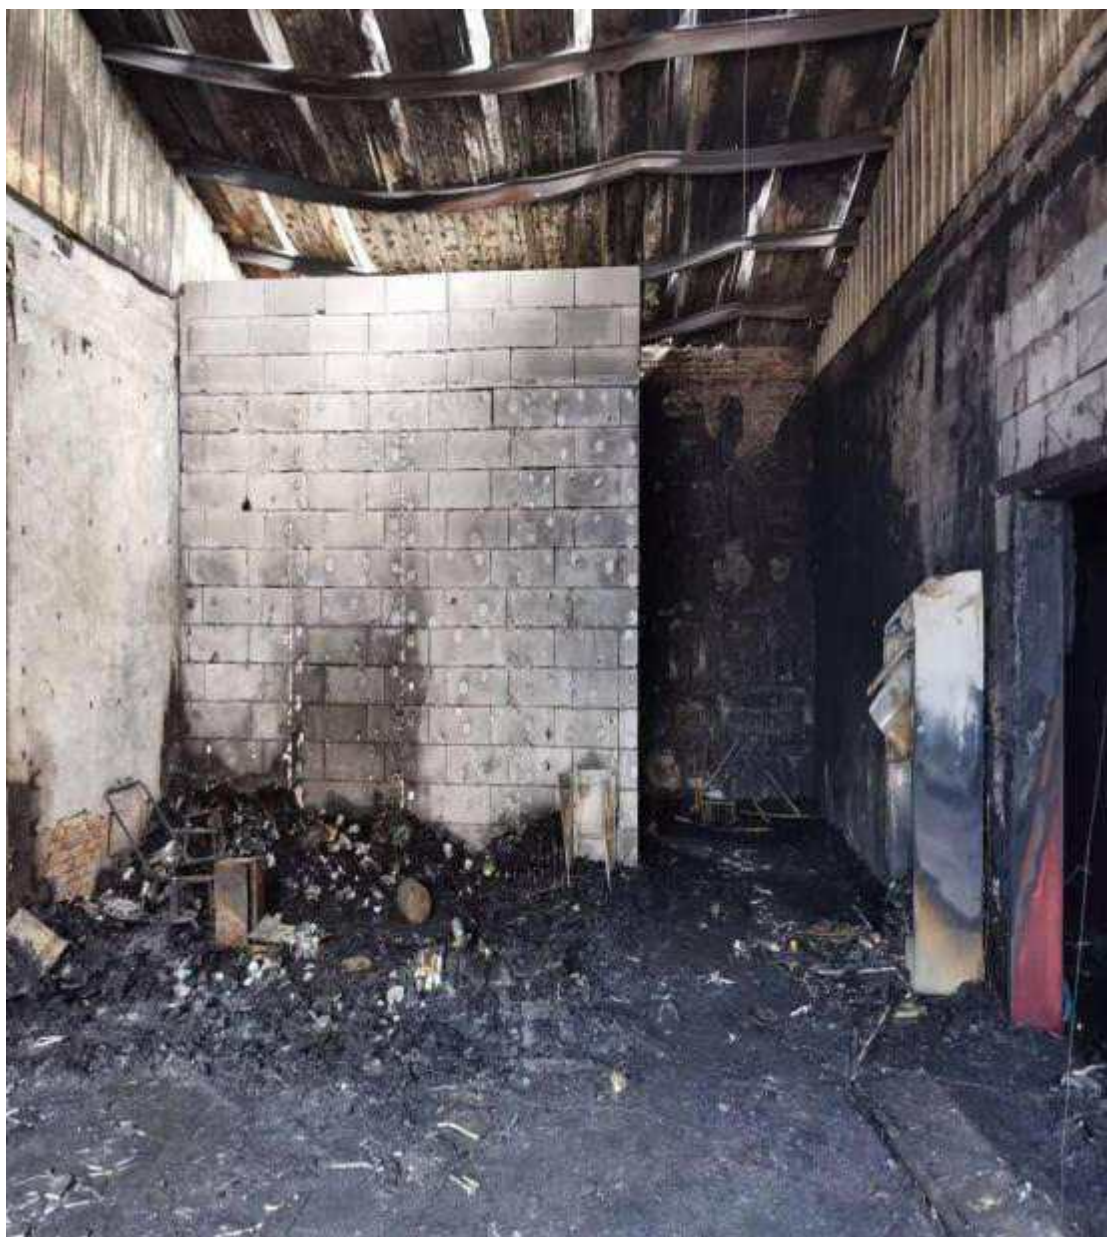
洗浴店营业大厅整体过火痕迹上重下轻，吧台处全部过火炭化

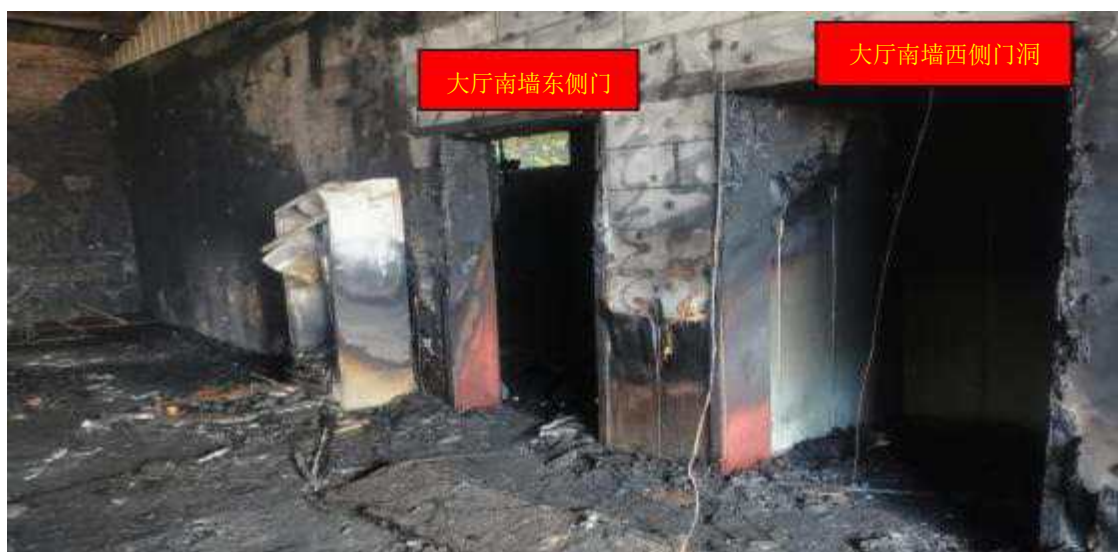
洞，西侧门洞通向单间洗浴间及住宿区，门洞的木门框过火痕迹呈现由上向下，由大厅向内部蔓延的特征，该区域建筑墙体结构完好，烟熏痕迹重，吊顶及木龙骨框架整体塌落，木龙骨上部炭化痕迹严重。东侧门洞通向女浴休息室，女浴休息室吊顶及木龙骨框架整体塌落，木龙骨上部炭化痕迹严重，墙面装修板受高温脱落，墙面及顶棚烟熏痕迹较重。（3）

南墙设有两个门，西侧门通向单间洗浴间及住宿区，门框过火痕迹呈现由上向下

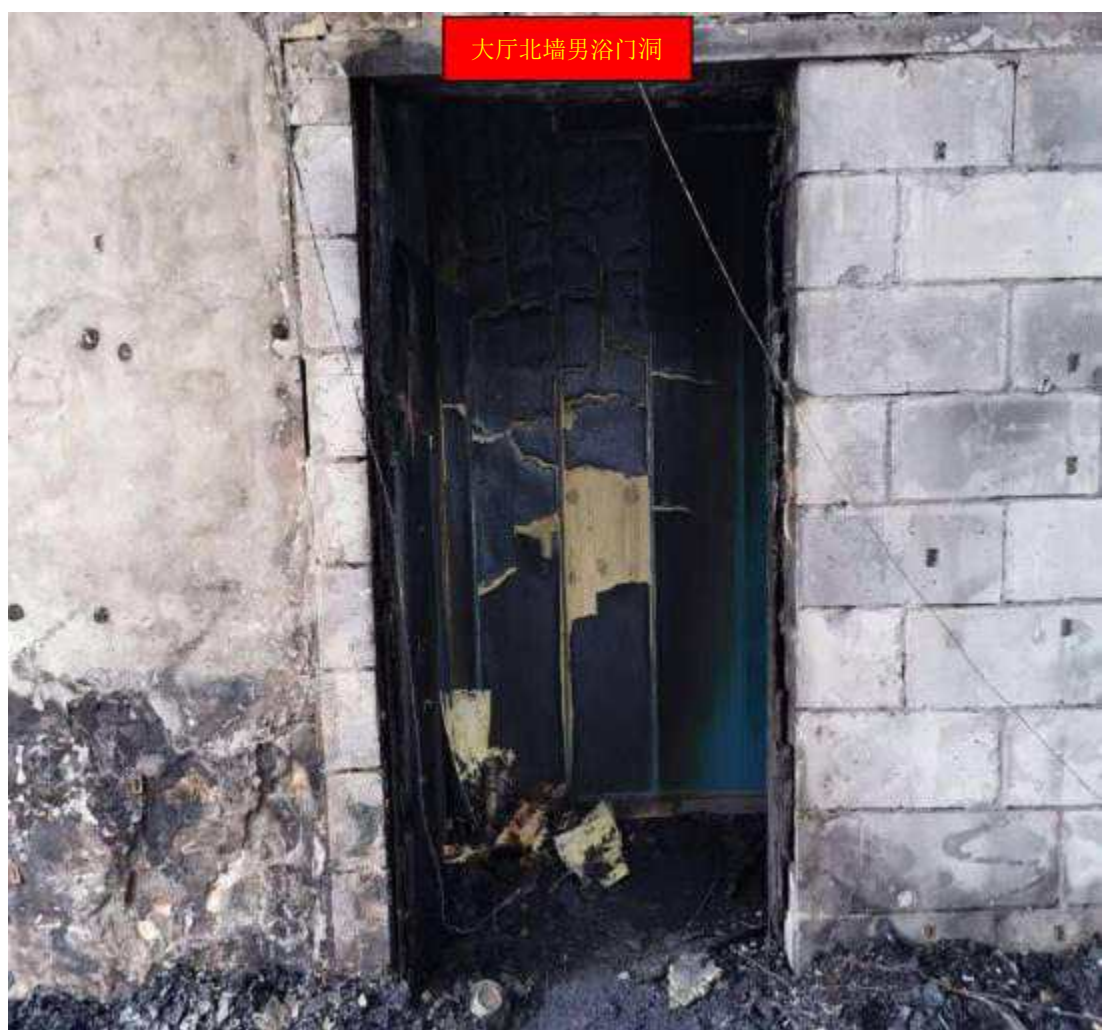
**男浴火灾痕迹。**大厅北墙设有一个门洞，该门洞通向男浴休息室，门洞的木门框过火痕迹呈现由上向下，由大厅向内部蔓延的特征，男浴休息室吊顶及木龙骨框架整体塌落，木龙骨顶部炭化严重，吊顶内挤塑板保温材料受热熔融。男浴休息室西墙设有一门洞通向男洗浴室，洗浴室吊顶整体塌落，吊顶内挤塑板保温材料受热熔融，室内烟熏痕迹较重。

北墙男浴门洞的木门框过火痕迹呈现由上向下，由大厅向内部蔓延的特征

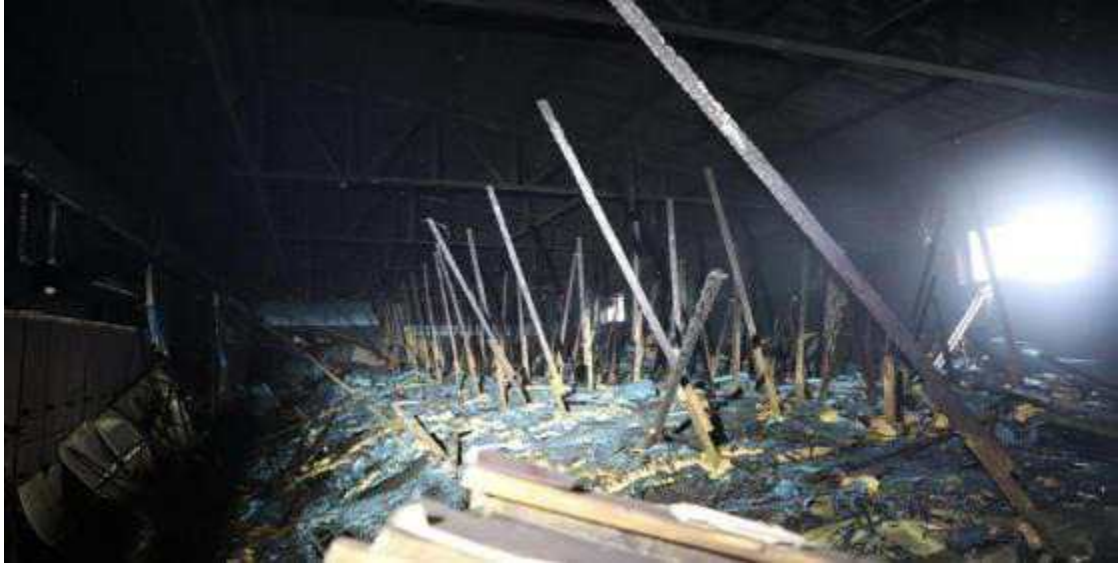
男浴休息室吊顶及木龙骨框架整体塌落，木龙骨顶部炭化严重

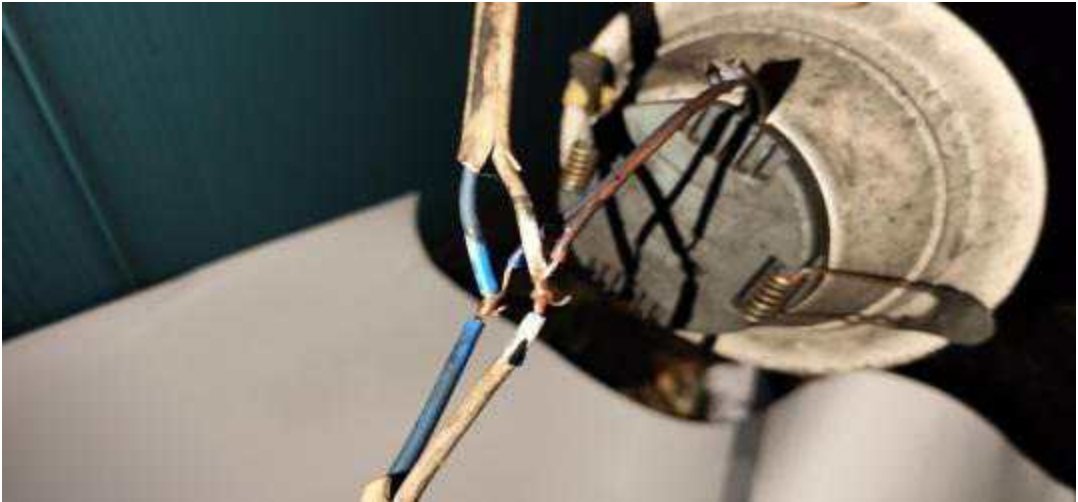
嵌入式吊顶筒灯接线

1. 洗浴店使用的电气线路安装未经正规设计和施工，筒灯接线不规范；

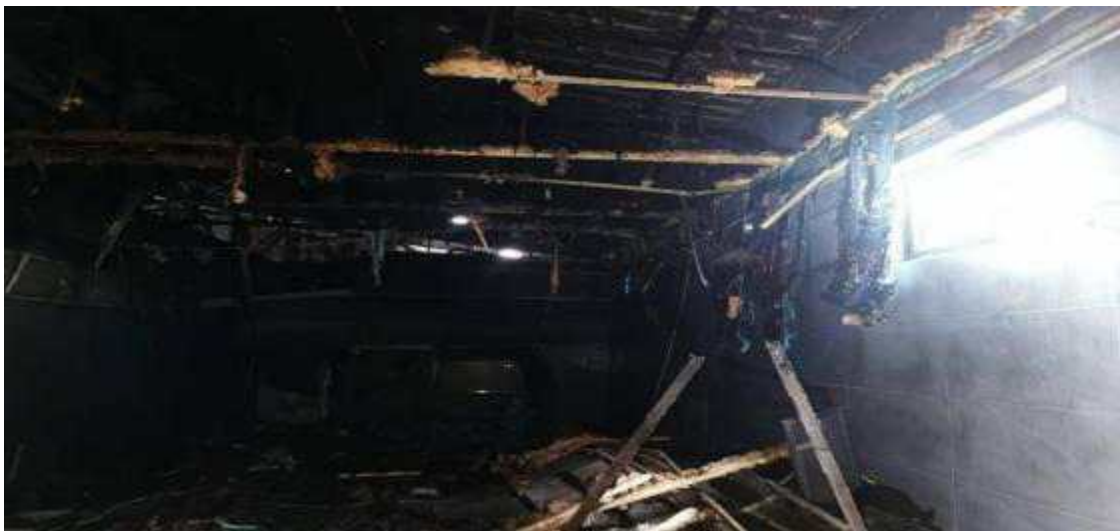
吊顶内挤塑板保温材料受热熔融

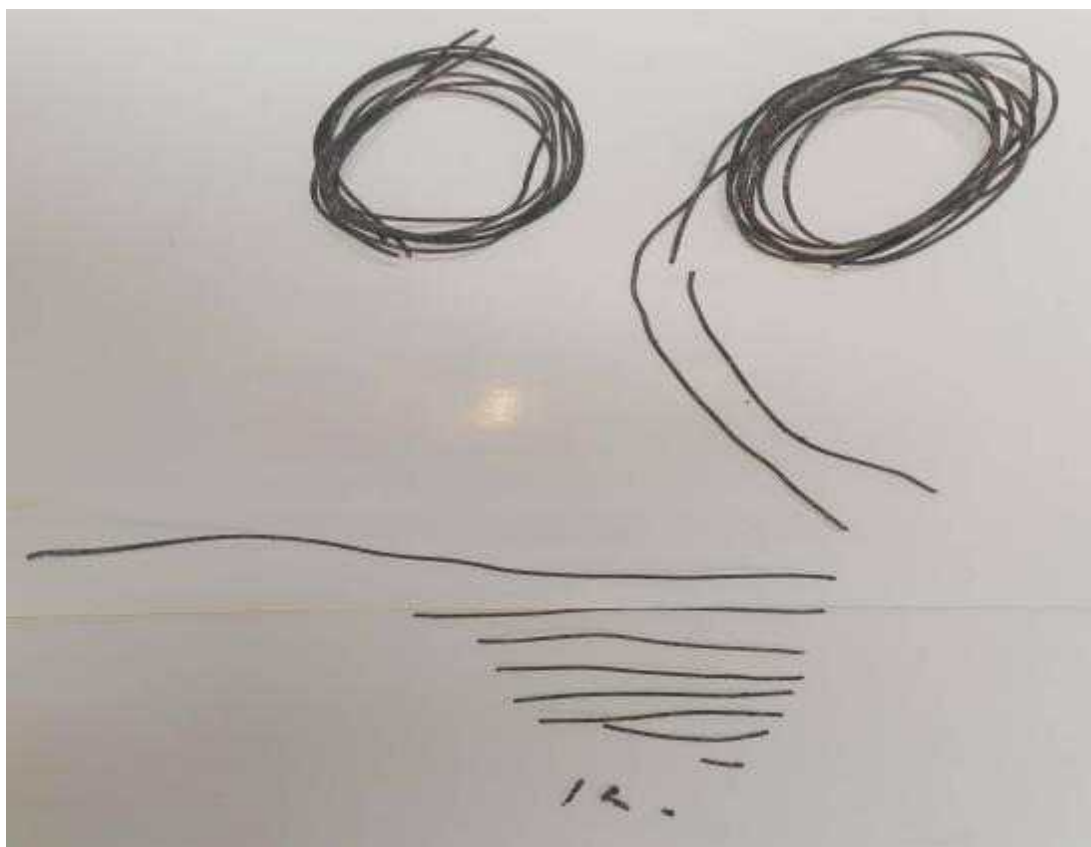
**5. 专项勘验情况。**将大厅西南角炭化物堆中提取的主线铜质金属导线和与总电闸连接的带熔痕的主电源线，送至应急管理部消防救援局上海火灾物证鉴定中心进行检测，在两个部位提取到的铜质金属导线中截取的部分试样均检测出电热熔痕及二次短路金相组织。

大厅西南角炭化物堆中提取到若干截主线线路的铜质金属导线

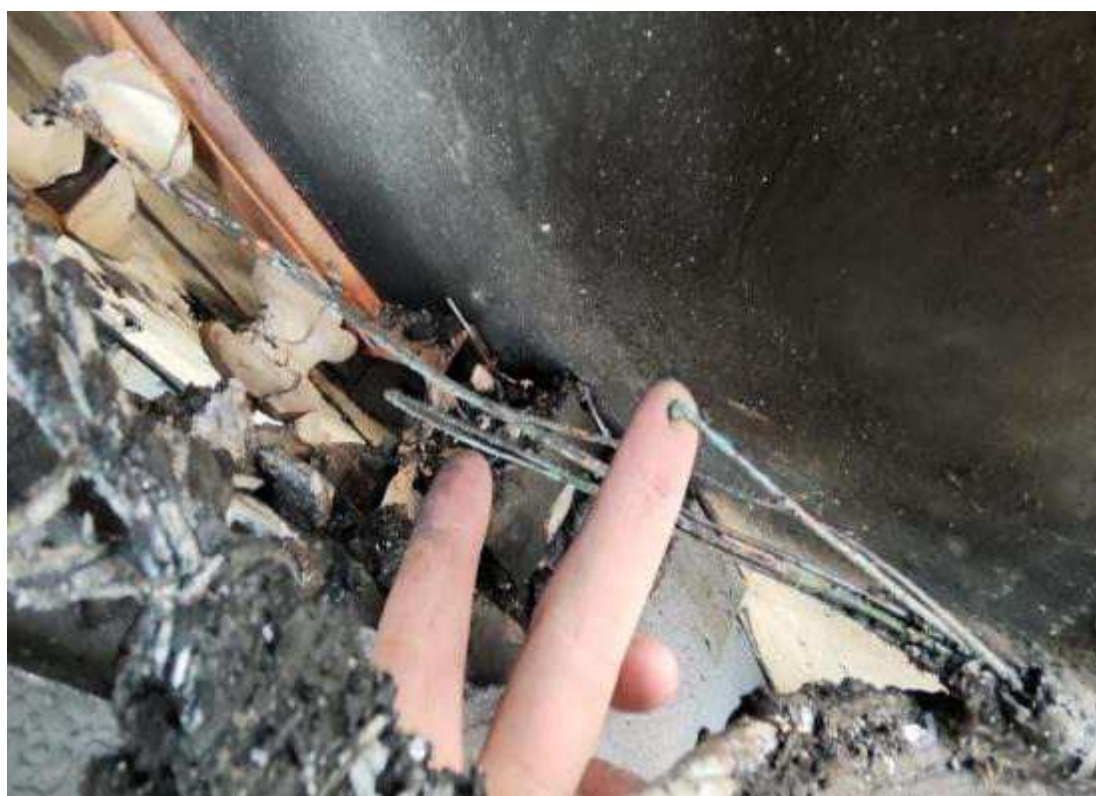
大厅顶部西南角主线入户线洞处主线的断层表面有金属熔痕

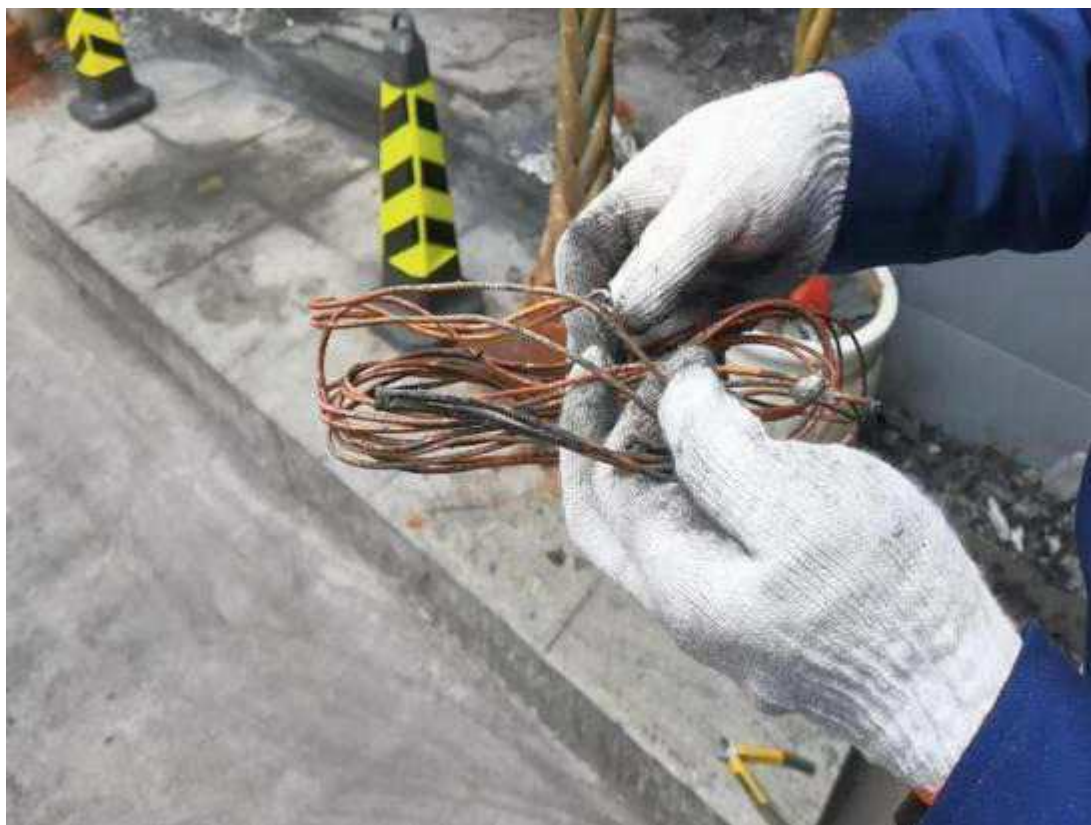
大厅西南角炭化物堆中与总电闸连接的带熔痕的主电源线

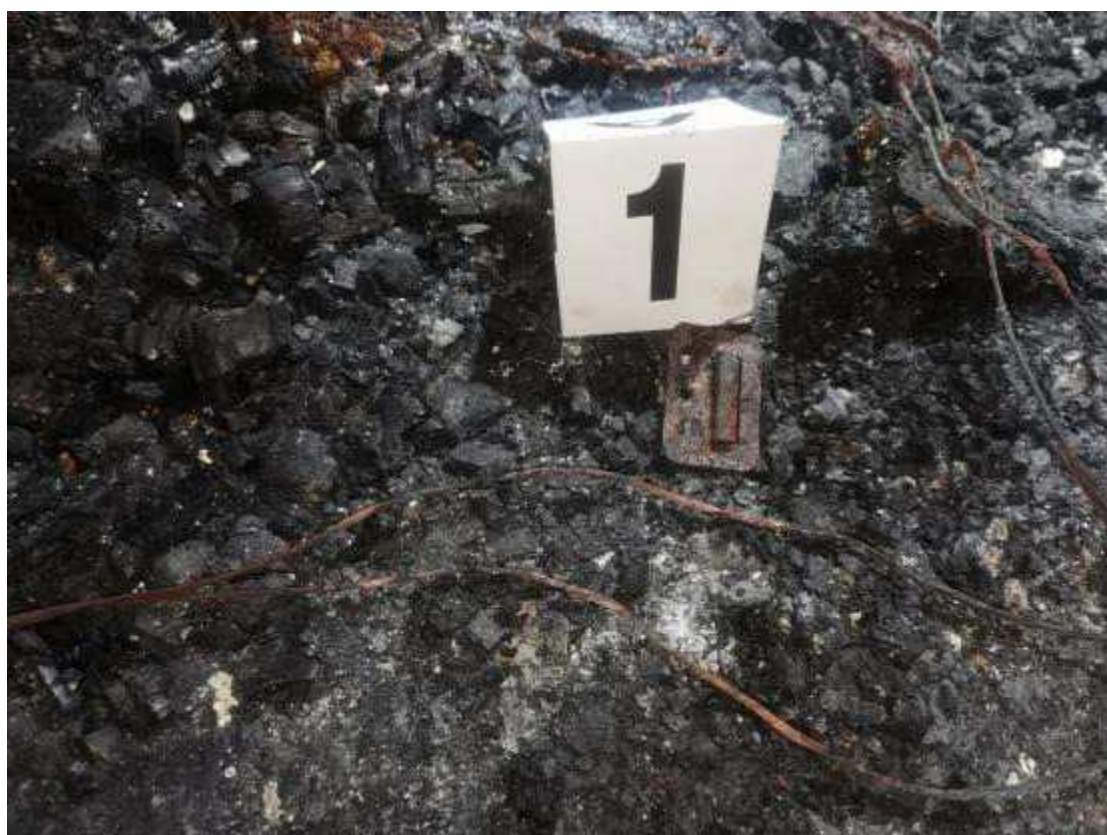
起火部位对应下方燃烧残留物内发现的绕接筒灯供电线路
