# 和布克赛尔蒙古自治县“1·13”一般道路交通事故调查报告

经调查认定，和布克赛尔蒙古自治县“1·13”一般道路交通事故是一起一般生产安全责任事故。

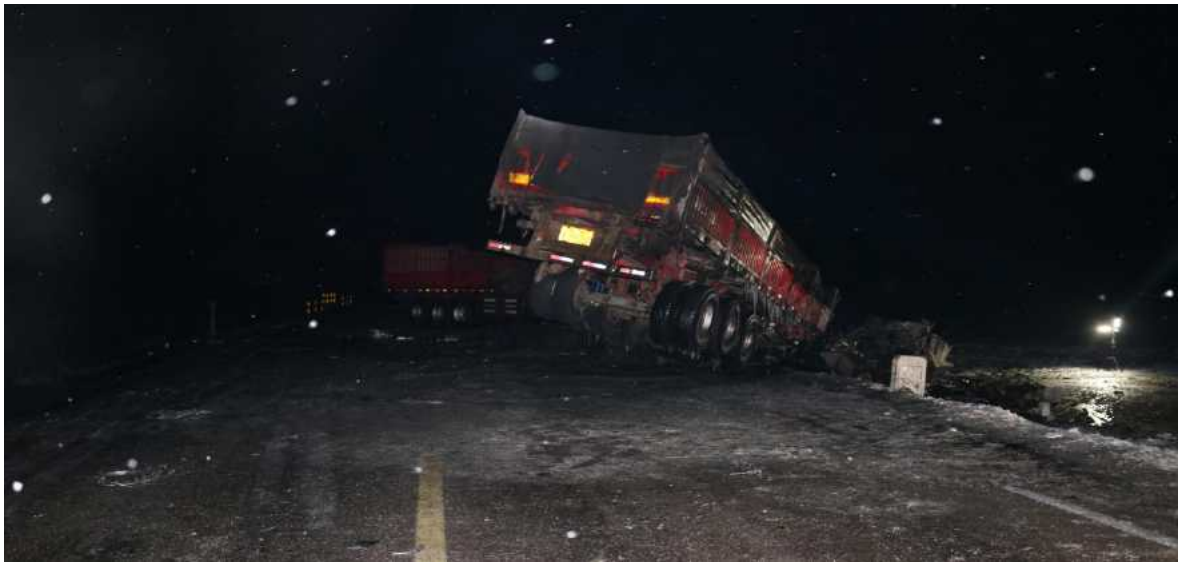
图 1 现场方位照相（由北向南方向）

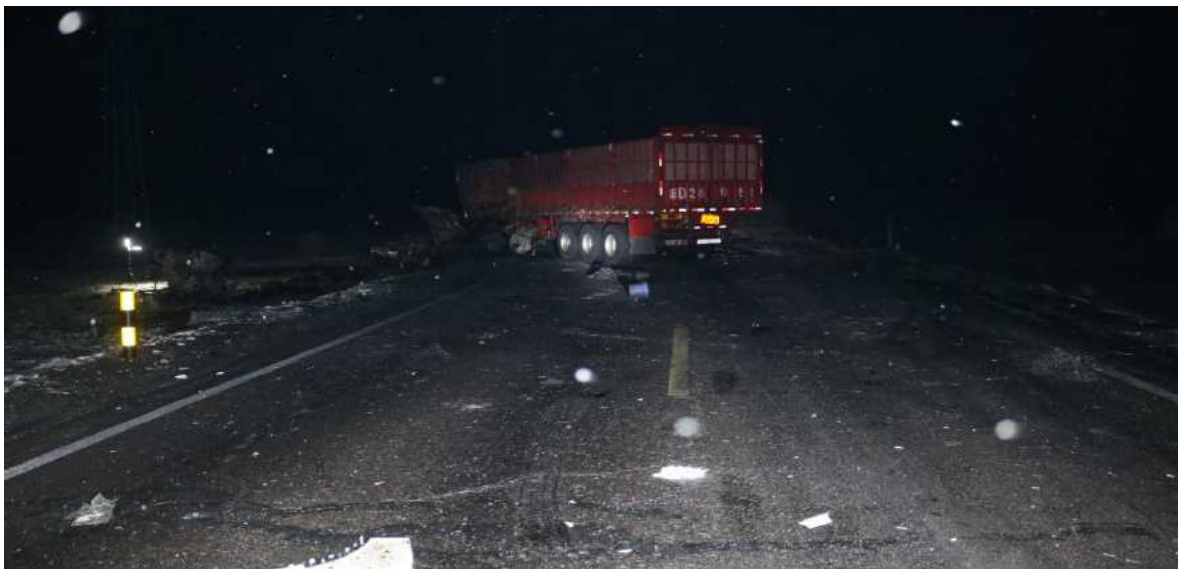
图 2 现场方位照相（由南向北方向）

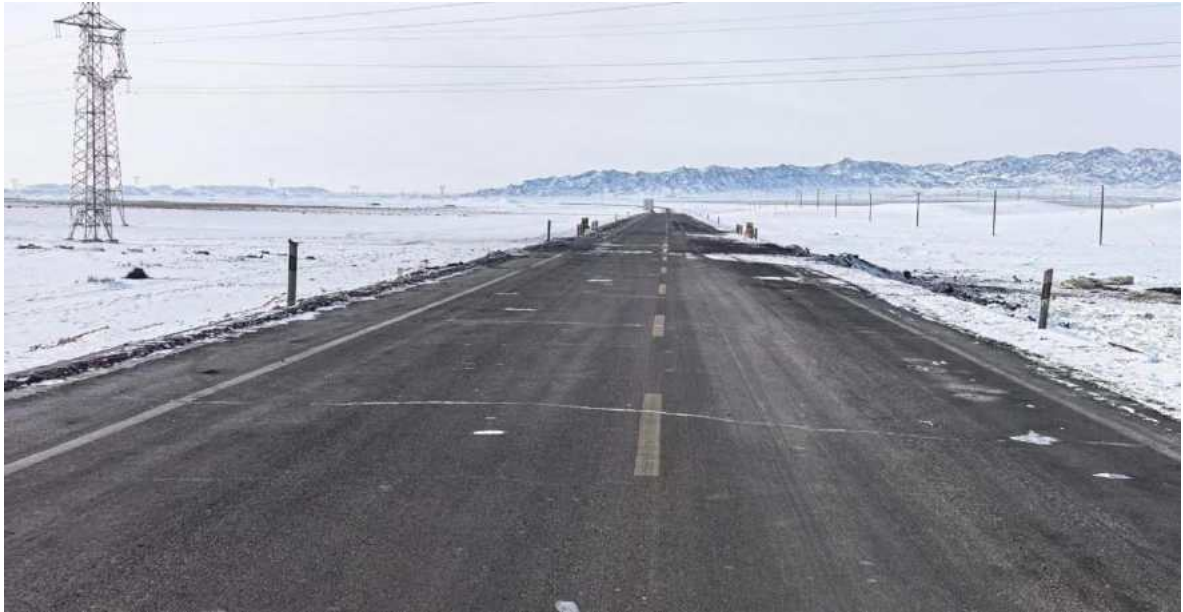
图3 事发路段图
