# 南昌进贤江西隆莱生物制药有限公司 “12·31”较大窒息事故调查报告

2025年12月31日22时25分许，位于进贤产业园的江西隆莱生物制药有限公司发生一起较大窒息事故，造成3人死亡、3人受伤，直接经济损失407.86万元。

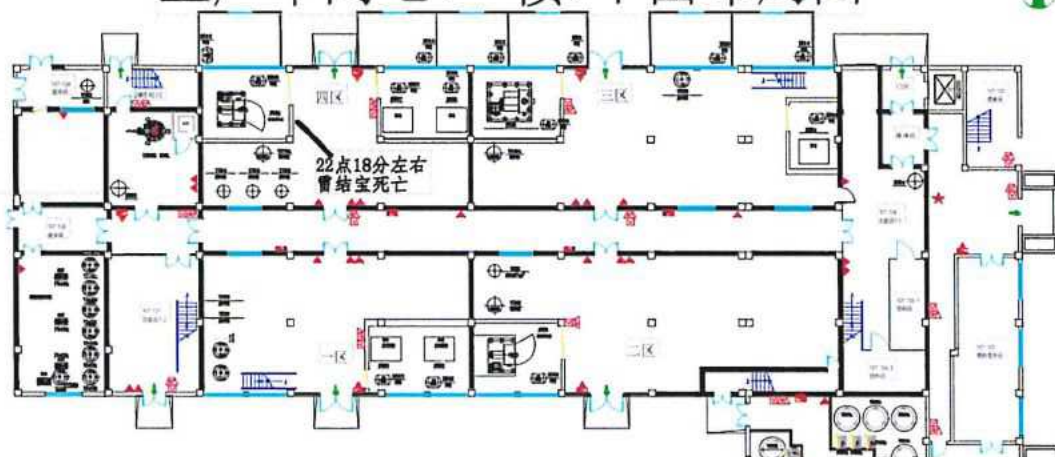
图 1

22 时 21 分许，发现 107 车间操作工雷某宝（死者）昏迷倒地，且佩戴长管呼吸器。救援人员摘掉长管呼吸器并将雷某宝抬出离心间进行施救。（如：图 1）

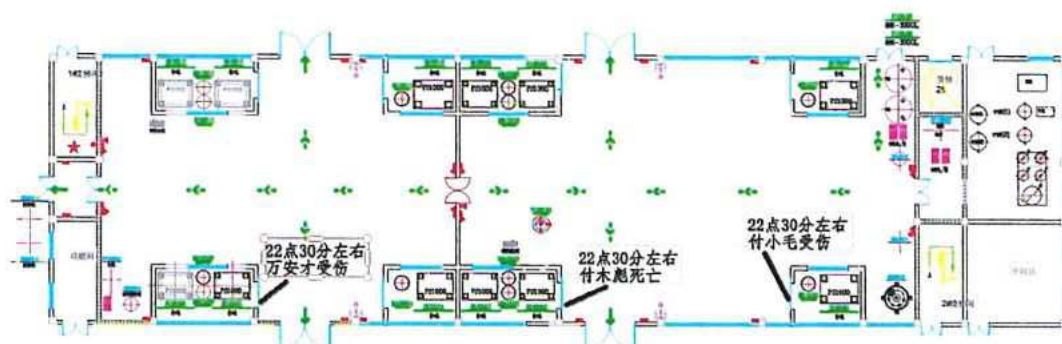
图 2

22 时 30 分许，105 车间操作员付某毛（伤者）在使用长管呼吸器时感觉身体不适，随即摘除佩戴的长管呼吸器，并去看本车间其他两个离心房，发现操作员付某彪（死者）、万某才（伤者）分别倒在两个离心房。随后车间组织人员将两名倒地操作工转移至车间门后开展施救，并立即拨打 120 电话。（如：图 2）

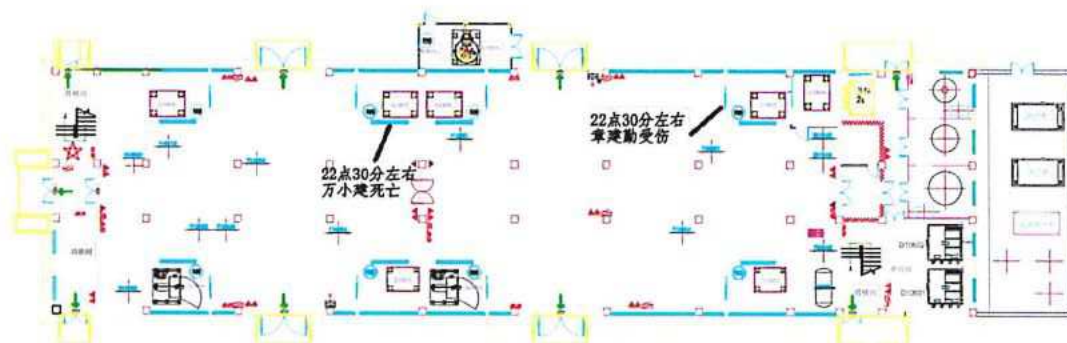
图 3

22 时 30 分许，在 106 车间的不同离心房分别发现操作员章某勤（伤者）、操作员万某建（死者）昏迷倒地，仍佩戴长管呼吸器，随后摘除二人长管呼吸器并转移至车间外空旷处进行施救，并立即拨打 120 电话。（如：图 3）
