## 番禺沙湾中山市小榄镇文达装饰设计室“1·29”一般高处坠落事故调查报告

# 番禺沙湾中山市小榄镇文达装饰设计室 “1·29”一般高处坠落事故调查报告

2026年1月29日13时30分许，位于番禺区沙湾街福北路131号广州市番禺区国防教育训练基地1号物资仓库发生一起人员高处坠落事故，造成1人受伤。伤者经送院救治无效，于2月19日死亡。

经调查认定，番禺沙湾中山市小榄镇文达装饰设计室“1·29”一般高处坠落事故是一起因作业人员未佩戴安全防护用品、违规从事特种作业、现场安全监管不到位而造成1人高处坠落死亡的一般生产安全责任事故。

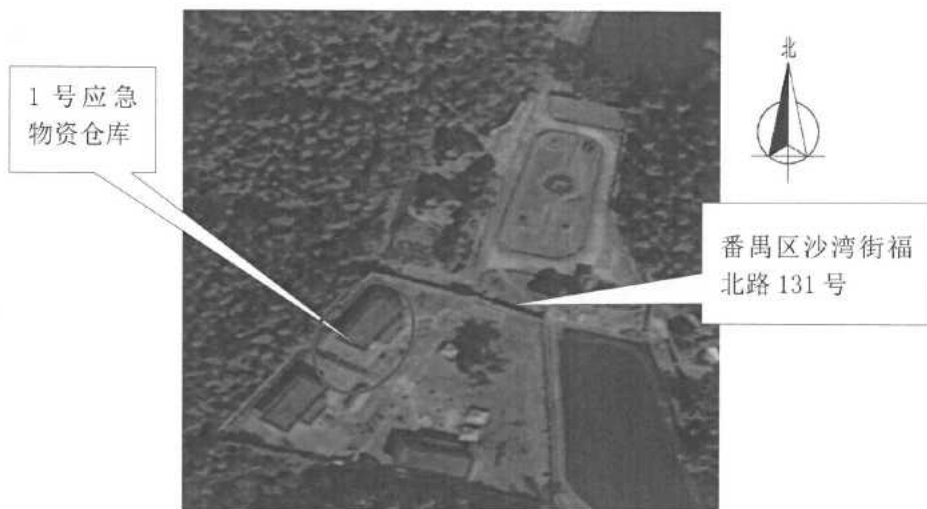
图 1 事发国防教育训练基地总平面图

（1）事发地点位于广州市番禺区沙湾街福北路 131 号国防教育训练基地 1 号应急物资仓库内，该仓库为单层钢筋混凝土框架结构（详见图 1、图 2）。

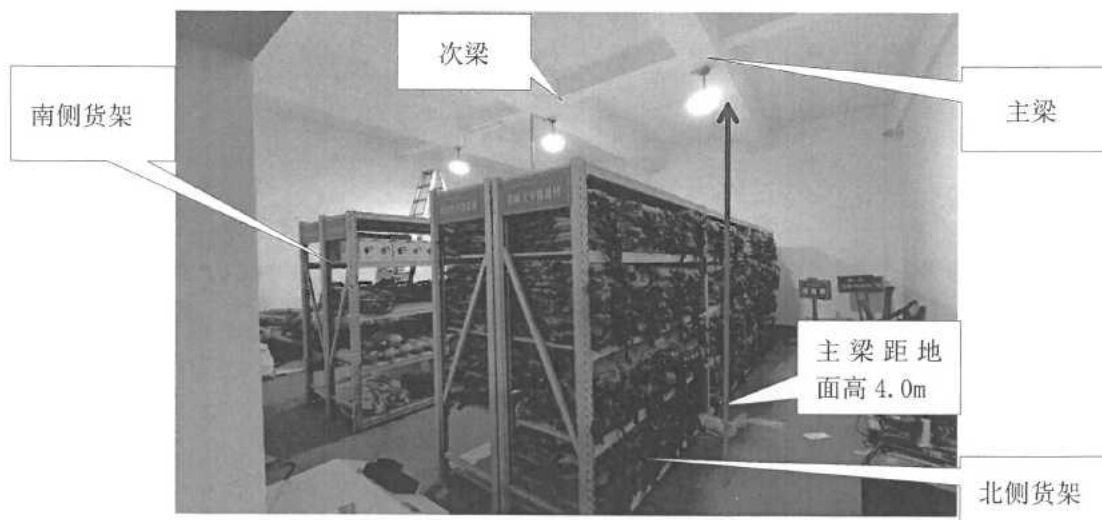
图 3 应急物资仓库现场照片

(2) 经现场测量，1 号物资仓库东西方向净宽 4.7 米，南北方向净宽 8.14 米；屋面沿东西方向布置有 3 根钢筋混凝土主梁，主梁间距约 2.0 米，沿屋面南北方向居中布置有 1 根次梁。主梁梁底距室内地面高度为 4.0 米，次梁梁底距室内地面高度为 4.29 米，屋面板板底距地面高度为 4.6 米（详见图 3）。

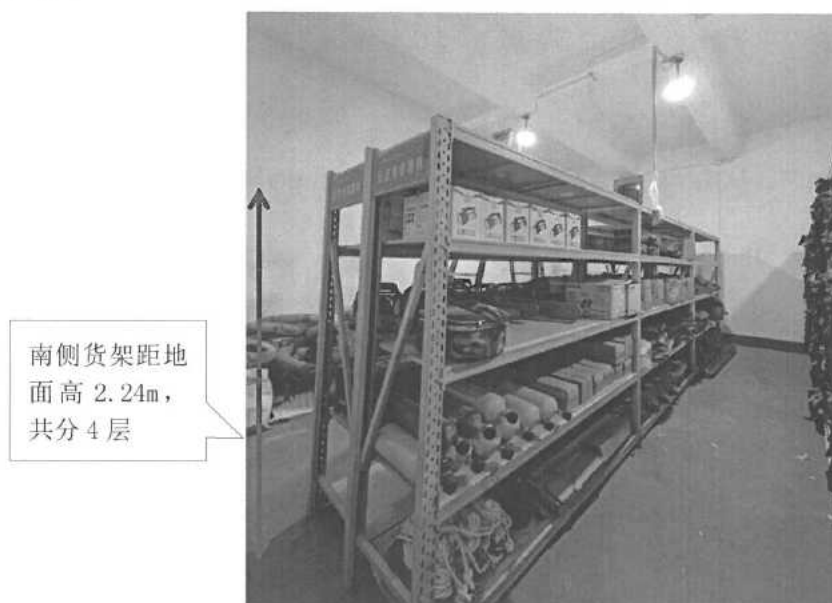
图 4 南侧货架照片

(3) 应急物资仓库内设有两个货架，南侧货架存放反恐维稳物资，北侧货架存放防汛抗洪排涝物资及森林灭火排险物资。货架长 5.7 米、高 2.24 米，共分 4 层，每层高度约 0.56 米（详见图 4）。

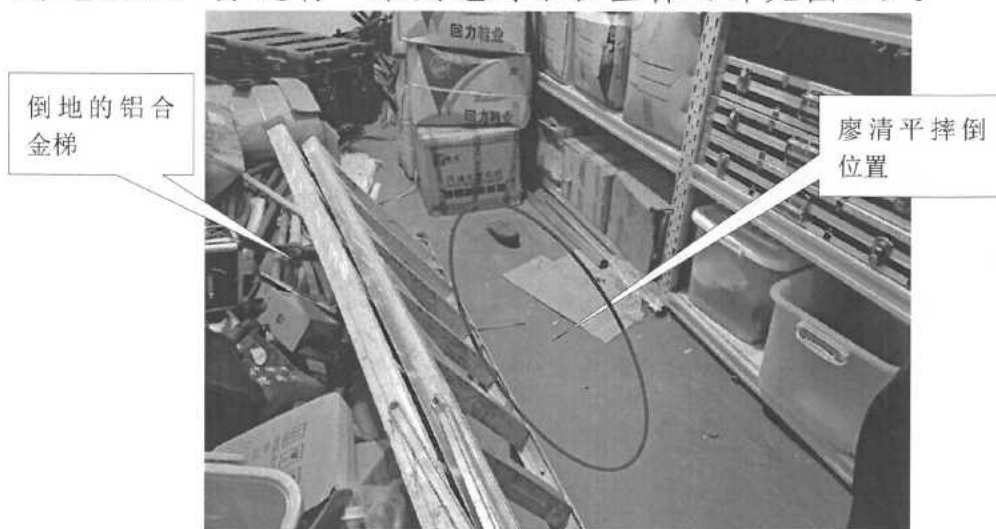
图 5 廖清平倒地位置图

(4) 廖清平的摔倒位置位于南侧货架与 1 号仓库南墙之间的地面上，旁边有一架倒地的铝合金梯（详见图 5）。

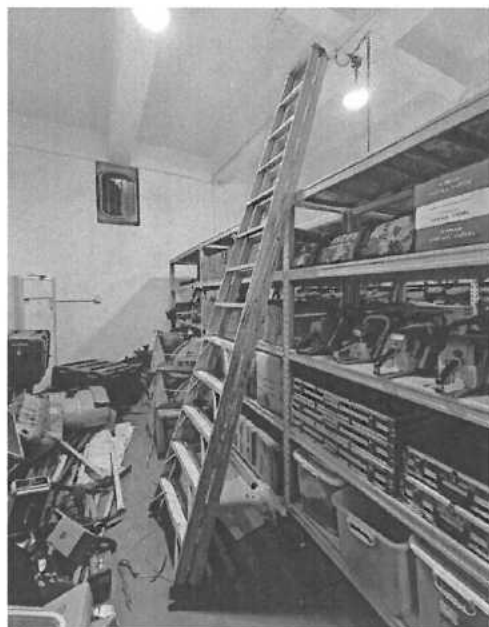
图 6 经还原的铝合金梯摆放示意图

(5) 经现场还原，廖清平在事发时使用便携式铝合金单用折梯登上应急物资仓库内的南侧货架顶部，在两根主梁之间安装电灯。作业所用的便携式单用折梯为铝合金材质，长度 3.4 米，上宽 300 毫米、下宽 720 毫米，共 13 级。现场测量显示，该铝合金梯顶部平台尺寸为 300 毫米 × 170 毫米；踏棍呈 “└” 形，尺寸为 60 毫米 × 30 毫米；梯框呈 “[” 形，尺寸为 65 毫米 × 17 毫米（详见图 6）。

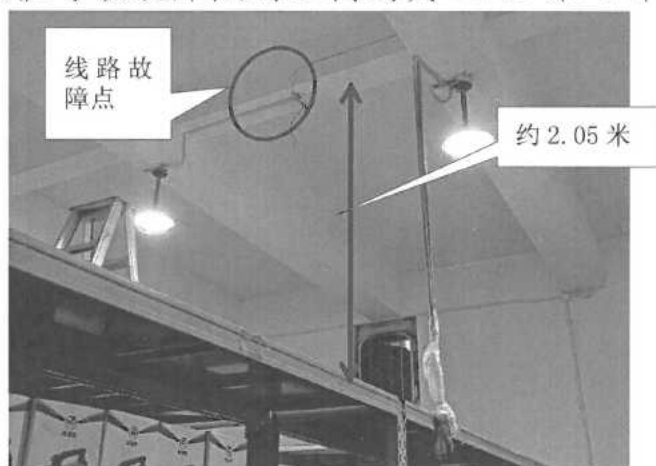
图 7 作业点示意图

(6) 据现场勘查，线路故障点位于南侧货架上方的次梁处，货架最上层顶板与该故障点的距离约为 2.05 米（详见图 7）。

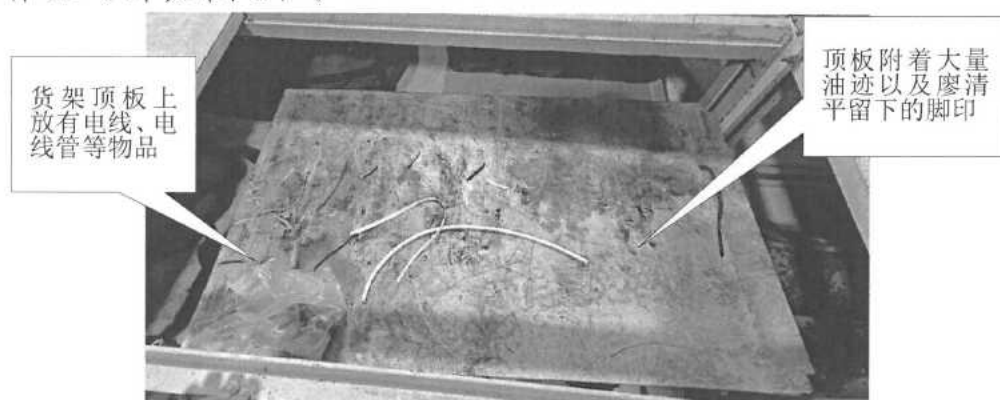
图 8 脱落的顶板情况

(7) 维修点正下方的货架顶板有一块发生脱落，顶板上遗留有被削下的电线、外皮和线管等，表面还附着大量油迹及脚印。

综合以上情况可确定，廖清平事发时正站在该货架顶板上进行维修作业（详见图 8）。

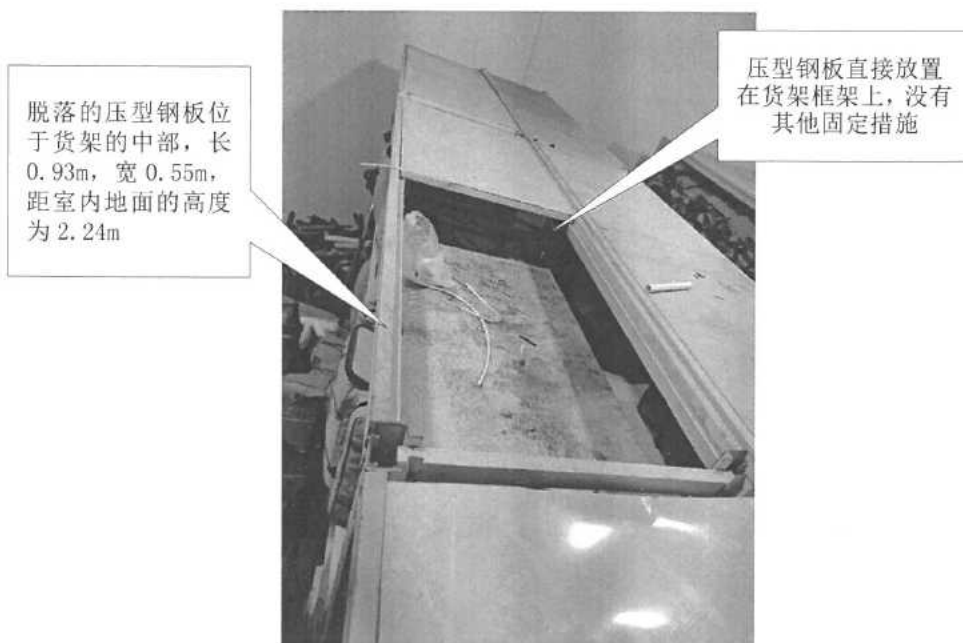
图9 货架顶板情况

（8）脱落的货架顶板为压型钢板，位于南侧货架中部，正对着两根主梁之间待安装的电灯位置。该压型钢板长 0.93 米、宽 0.55 米，距室内地面高度 2.24 米，据此可判定，事发时廖清平从事的线路维修工作属于高处作业范畴。由于货架顶部由压型钢板拼接而成，每块压型钢板仅搭在货架框架上，未做固定处理。此处铺设的压型钢板仅起封闭美观作用，无法承载人员或重物。因此，当廖清平踩在货架顶部的压型钢板上作业时，压型钢板发生脱落，导致其重心失稳向南侧倾倒，连带碰倒货架旁的铝合金梯，一同坠落至地面（详见图 9）。

廖清平未评估货架顶板的牢固性与安全性的情况下使用无法承重的货架顶板为作业平台，且未佩戴安全帽、安全带等个人防护用品进行灯具维修的高空作业，期间货架顶板因受压脱落，导致其身体重心失稳，连人带铝合金梯一同坠落到地面造成受伤，经救治无效死亡。

全面落实安全生产主体责任，根据工程规模配备专职或兼职安全管理人员，确保现场管理责任到人。建立特种作业人员动态管理台账，严禁无证或证件过期人员从事特种作业。严格执行高处作业“五个必须”规定，对危险作业环节落实审批和现场监护。严格落实岗前安全教育和安全技术交底，定期开展培训和演练。配齐符合标准的劳动防护用品，并督促正确佩戴使用。规范工程承接行为，严禁将项目转包给无资质个人，杜绝以包代管、包而不管。
