## 新化县碧桂园天玺湾“7·2”一般高处坠落事故调查报告

事故调查组认定：新化县碧桂园天玺湾“7·2”一般高处坠落事故是一起生产经营单位在地下车库出入口玻璃雨棚安装过程中，安全管理缺失，劳动组织不合理，员工违规操作而导致的一般生产安全责任事故。

新化县碧桂园天玺湾“7·2”一般高处坠落事故调查组

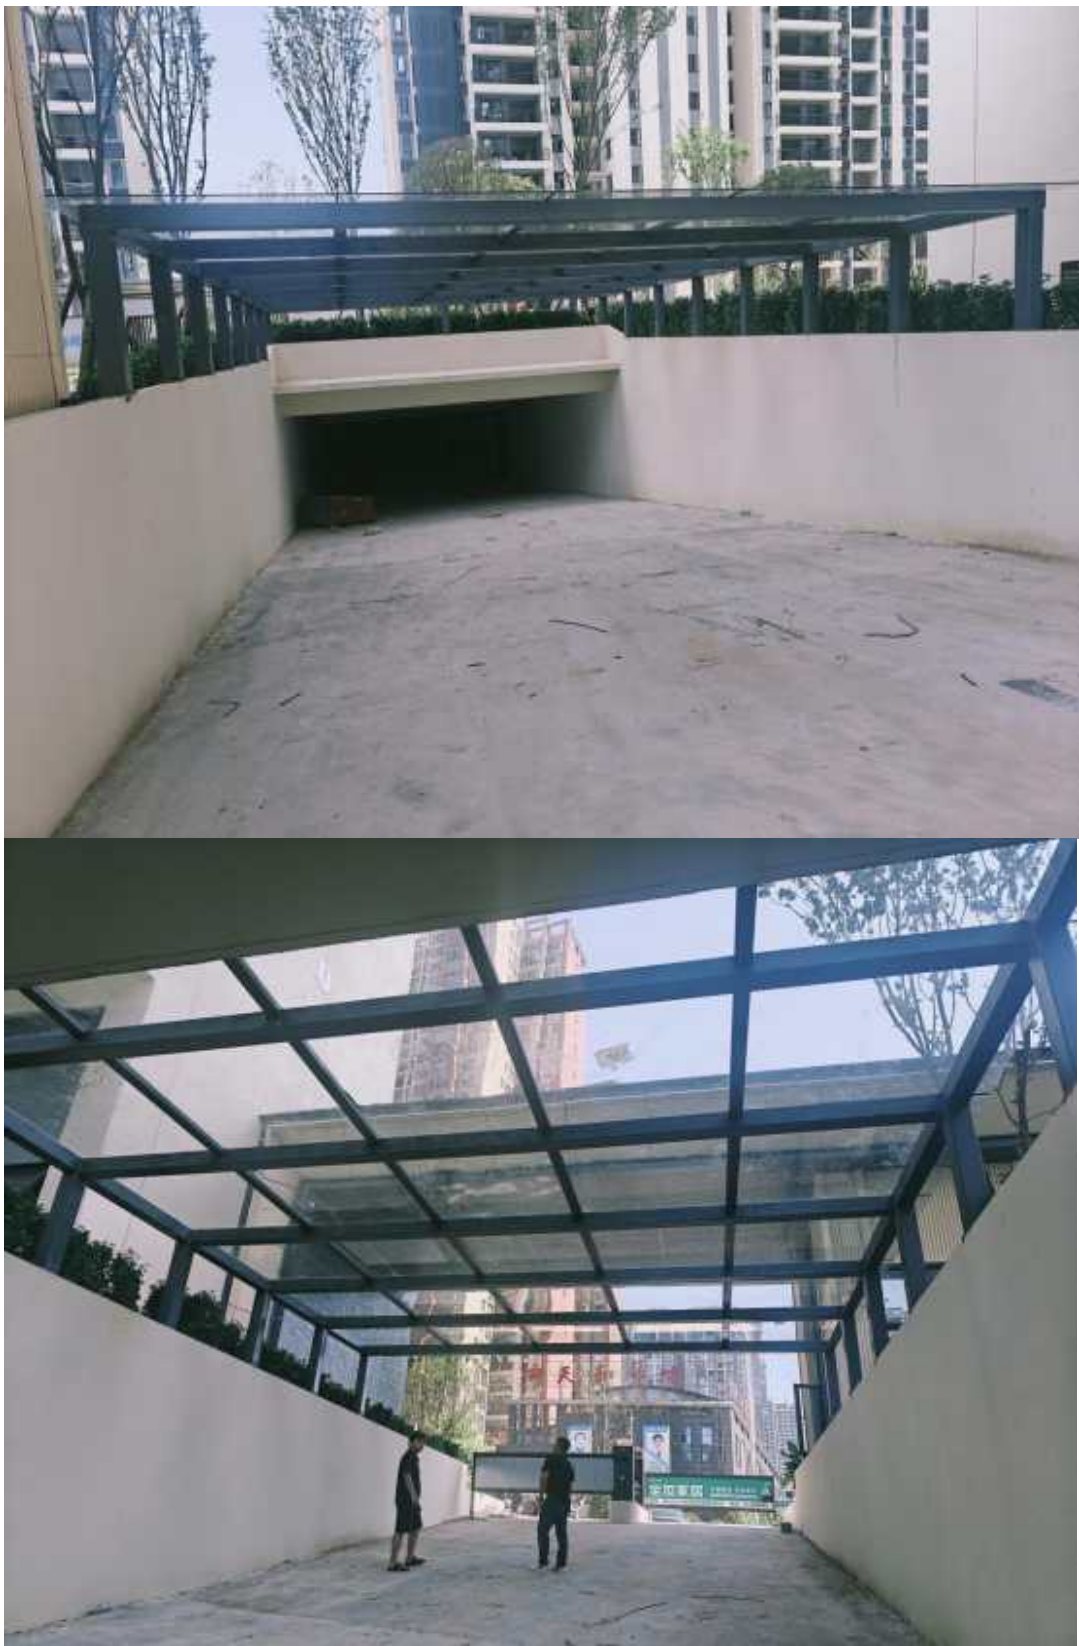
雨棚安装项目

事故项目为新化县碧桂园天玺湾小区地下车库出入口玻璃雨棚安装项目（以下简称“雨棚安装项目”），该项目地点：新化县枫林街道办事处五里亭社区碧桂园天玺湾小区，工程投资额90904元，为钢架结构玻璃雨棚，雨棚长15米，宽7.6米，面积为114平方米，雨棚离地下车库入口地面高为3.3米-4.6米（入口为坡道）。该工程施工分两步进行，先在地下车库入口顶进行雨棚钢架安装，然后在钢架上安装玻璃，工期为1个月（实际雨棚钢架安装时间只需要3天，玻璃安装时间需要1天）。

9时52分，谭\*华蹲在雨棚钢架上喷完油漆后，站起来往左边走了一步，落脚时踏空从雨棚钢架上坠到地下车库入口地面（雨棚至地面高3.54米）。
