# 吴川塘墾自建房“4·10”一般高处坠落事故 调查报告

编制单位：吴川塘墾自建房“4·10”一般高处坠落事故调  
查组

编制日期：2025 年 10 月 21 日

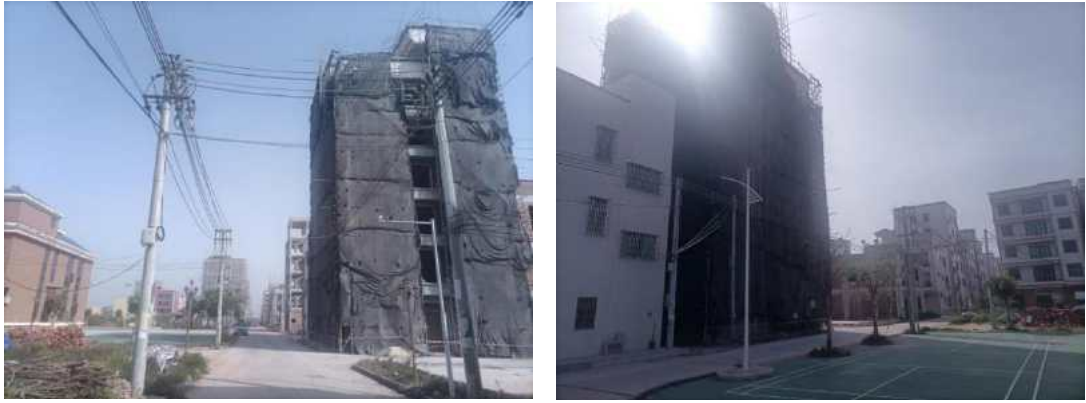
#### **1. 房屋基本情况**

图 1、图 2 事故自建房情况图

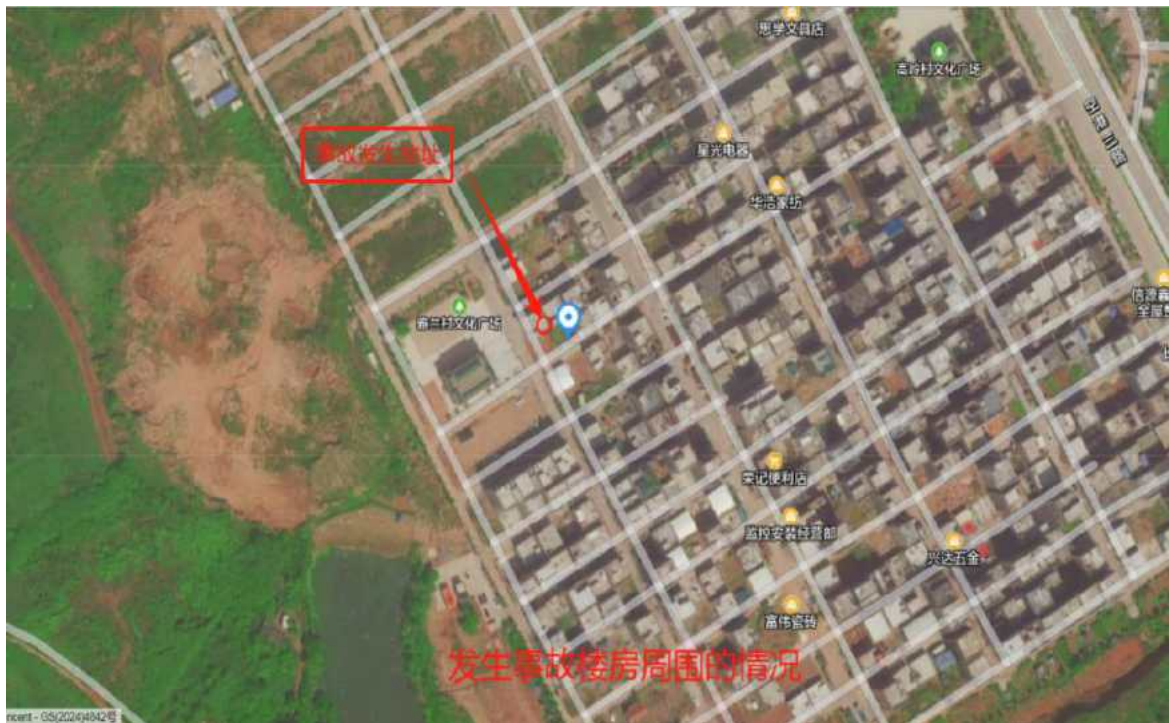
图 3 事故现场周围情况图

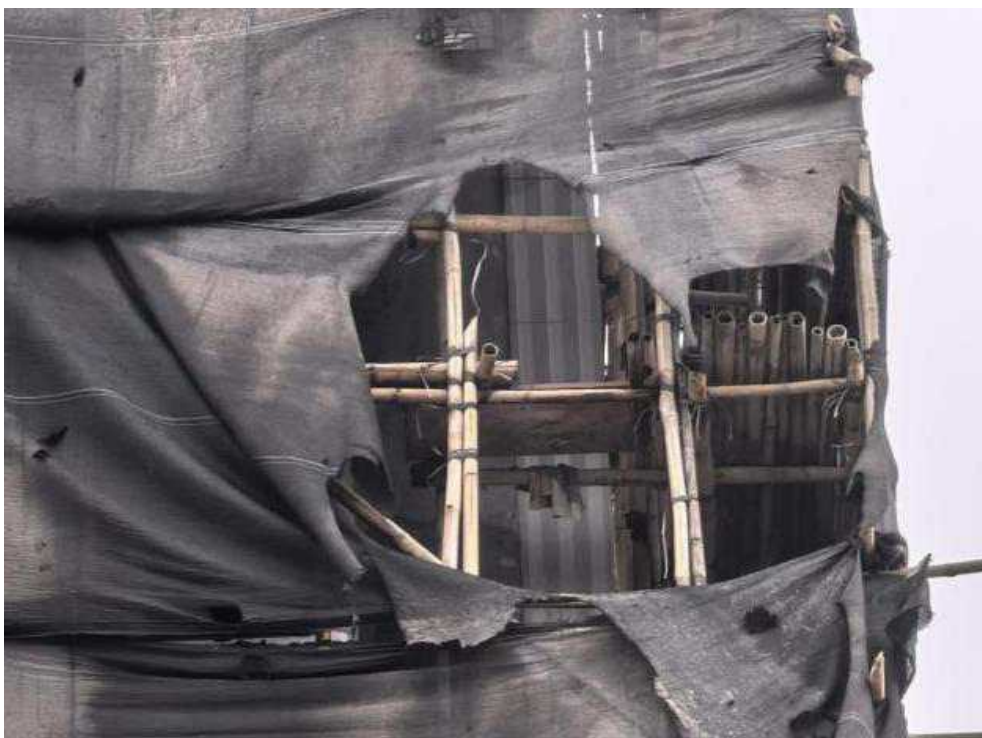
刘 X 盛自建房外面搭建有竹脚手架，竹脚手架上下两个竹排之间高度约 1.8 米，两个竹排之间有两根拦身竹，拦身竹之间间隔约 0.6 米。竹脚手架存在老化的情况，个别竹子老化严重，受力容易折断。竹脚手架外围有遮阳网，但未设置安全密目网，遮阳网残旧，多处破烂有洞。在杨 X 仔坠落处有一个较大的破洞，是杨 X 仔跌落压破遮阳网形成的破洞。

图 4 事故自建房遮阳网破洞图

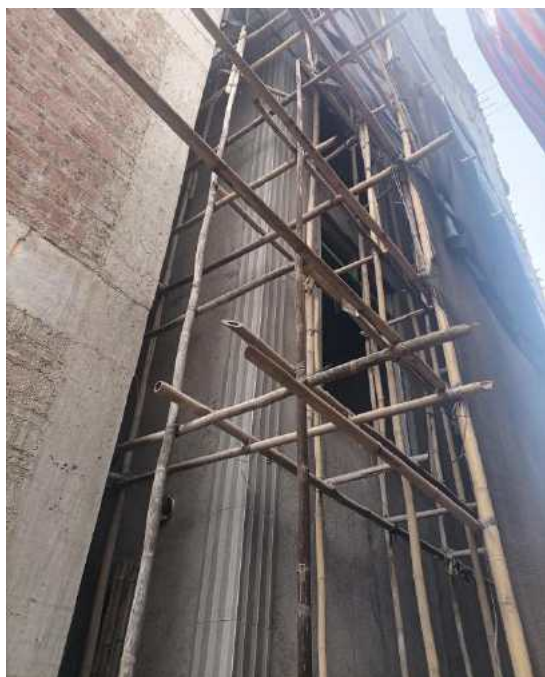
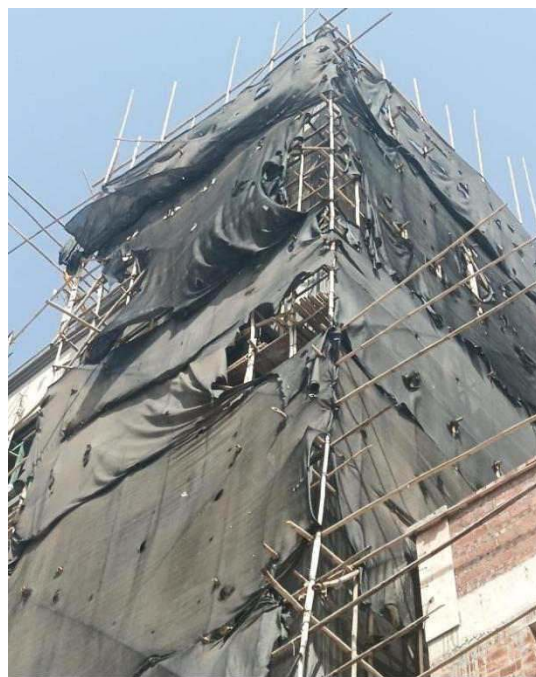
**2. 作业现场使用的竹脚手架存在安全隐患。**作业现场的竹脚手架使用时间较长<sup>[3]</sup>，竹杆枯脆老化，承重能力不佳，容易发生

折断；脚手架外围只有遮阳网（使用时间较长，残旧破烂），未采用密目式安全立网或工具式栏板封闭<sup>[4]</sup>，是导致发生事故的直接原因之二。

图 5、图 6 事故自建房外围遮阳网、竹脚手架图
