## 蕉岭县梅州皇马水泥有限公司“1·27”一般坍塌事故调查报告

时间：2026-05-21 10:57:49 来源：蕉岭县应急管理局 浏览次数：333

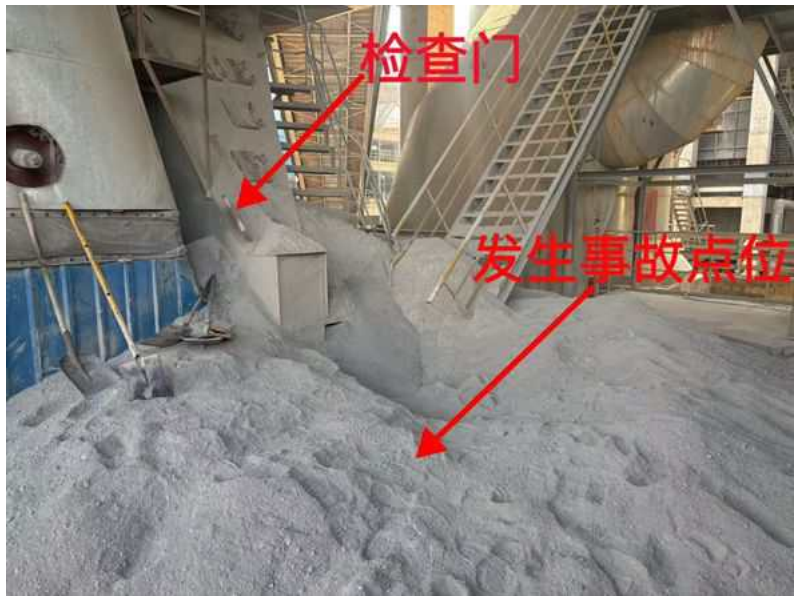
2026年1月27日8时36分，梅州皇马水泥有限公司2#生产线生料磨粉车间现场岗位工陈\*通，通过对讲机向中控室生料磨操作员陈\*反映：2#生产线生料磨粉车间粗粉下料管六孔溜子检查门有跑尘现象，怀疑该位置有堵塞，要求止料并停机检查。陈\*查看生料磨粉车间终端数据，所有参数正常；8时37分，陈\*下达止料指令，8时38分，执行器开度由15%调至5%，热风阀门由98%调至50%；8时40分，管道中存有剩余粉料，拉空粉料至完全停机需要十分钟以上；8时45分，烧成部安全员朱\*仪在2#生产线窑尾一楼（距现场直线距离10米多）发现大量粉料已从粗粉下料管六孔溜子处异常大量跑粉，随即通知烧成部当值的值班长张\*军；8时49分许，朱\*仪、张\*军到达现场发现大量粉料已从粗粉下料管六孔溜子离地最近的检查门（第6检查门，长40cm，宽30cm）涌出，在地板上堆成一个高约0.4米、直径约2米的粉堆。陈\*通在跑粉过程中，通过对讲机呼叫陈\*通无应答，怀疑陈\*通已被粉料掩埋，朱\*仪随即打电话通知公司安环部部长谢\*雄，张\*军呼叫中控室紧急停机，8时49分中控室接到张\*军报告后，立即安排人员寻找锄头、铲子等施救工具，指挥先后到达现场的工人徒手或用帽子开展紧急施救，经过15分钟左右的紧急施救，陈\*通从粉料堆中被救出，伤者已失去意识。

调查组工作人员迅速赶赴事故现场开展勘查，确认事故发生部位为公司2#生产线生料车间，作业工人陈\*通在二楼平面因被离楼板平面料管六孔溜子检查门涌出的大量粉料掩埋导致伤亡。

陈\*通违反操作规程，在生料磨粉机器未拉空粉料、未完全停机，且未接到中控室停机检查指令的情况下，未向值班长汇报、未等待班达现场，也未确认机器及管道中物料清空、生料磨粉系统完全停机，未执行《原料辊压机岗位巡检操作规程》规定的“停电、挂牌、上锁”上至下的检查顺序打开相应检查门，违规冒险作业，且未正确站位，采用正面站位打开最下方检修人孔，导致选粉机粗料回料管六孔下料出，是事故发生的直接原因。

（一）严格落实企业安全生产主体责任。梅州皇马水泥有限公司要加强作业安全风险辨识和管控，对排查出的隐患立即采取有效的治理任、措施、资金、时限、预案“五落实”，实现隐患治理闭环管理；针对本次事故暴露出的问题，强化作业现场安全管理力量，坚决杜绝各为；要认真开展安全教育培训，充分认识到安全教育培训不到位是企业最大的安全隐患。
