# 花都花城“10·16”一般道路交通事故调查报告

花都区人民政府事故调查组

2026 年 1 月

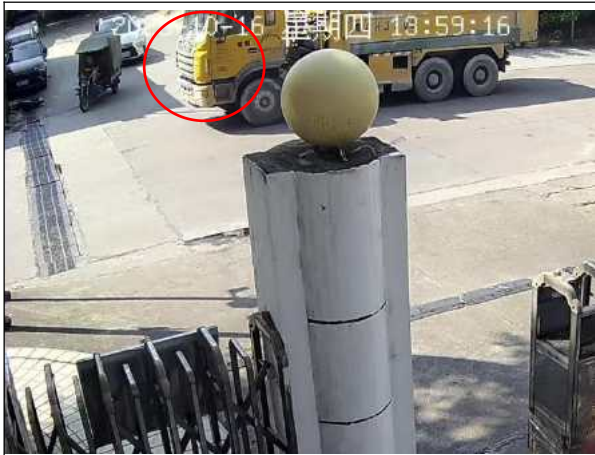
图 1

2025年10月16日13时30分许，刘显养驾驶粤AHJ300号货车在花都区天贵路哥弟龙门苑二期工地装载一车渣土，准备运往迎宾大道哥弟家园工地处卸掉。13时59分许，刘显养驾驶粤AHJ300号货车由三东大道进入花城街永昌路，沿着永昌路西侧路面由北往南行驶。13时59分30秒，刘显养驾驶粤AHJ300号货车行驶至永昌路进益成一街（永昌路与旧107国道连接线）交叉路口准备由北往西右转弯，由于已驶过路口，于是往后倒车，准备由北往西右转弯（图1）。

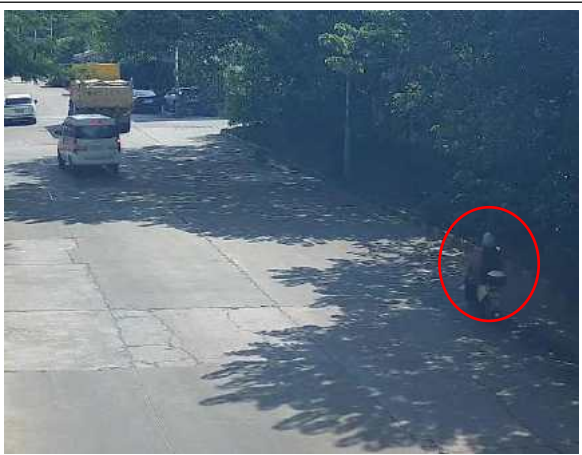
图 2

2025年10月16日13时59分33秒，沈间开驾驶广州882752号牌电动自行车沿着花都区永昌路西侧路面由北往南行驶而来（图2）。13时59分43秒，沈间开驾驶广州882752号牌电动

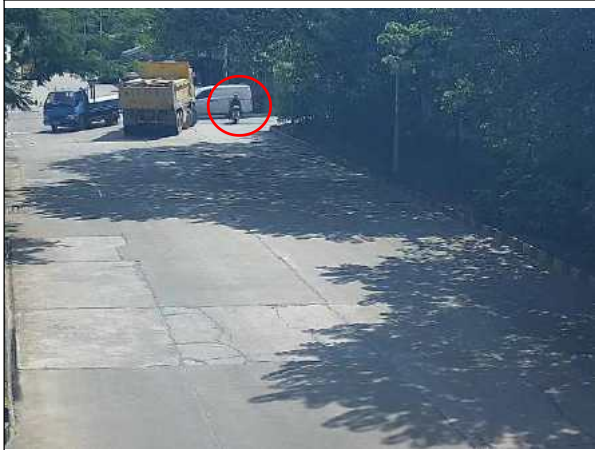
图 3

自行车行驶至事发路口（图 3），遇益成一街有车辆驶出便停车等待。

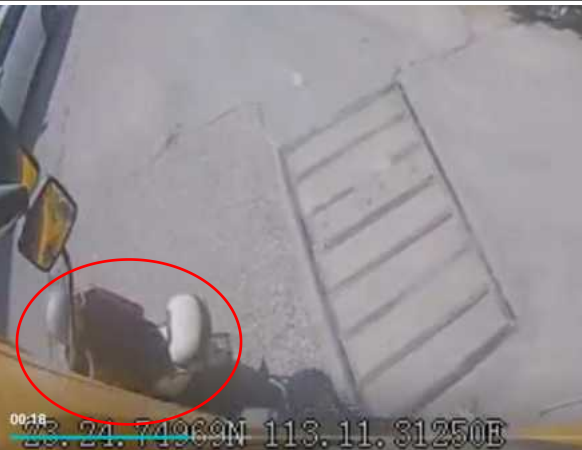
图 4

13 时 59 分 47 秒，刘显养驾驶粤 AHJ300 号货车倒车后由北向西右转弯，与停车路口处等待的沈间开驾驶的广州 882752 号牌电动自行车发生碰撞（图 4）。事故发生地为永昌路进益成一街南约 253 米处，事故造成沈间开受伤。14 时 16 分 25 秒，“120”急救中心医务人员到现场后对伤者沈间开进行抢救，后经抢救无效医务人员当场宣布沈间开死亡。

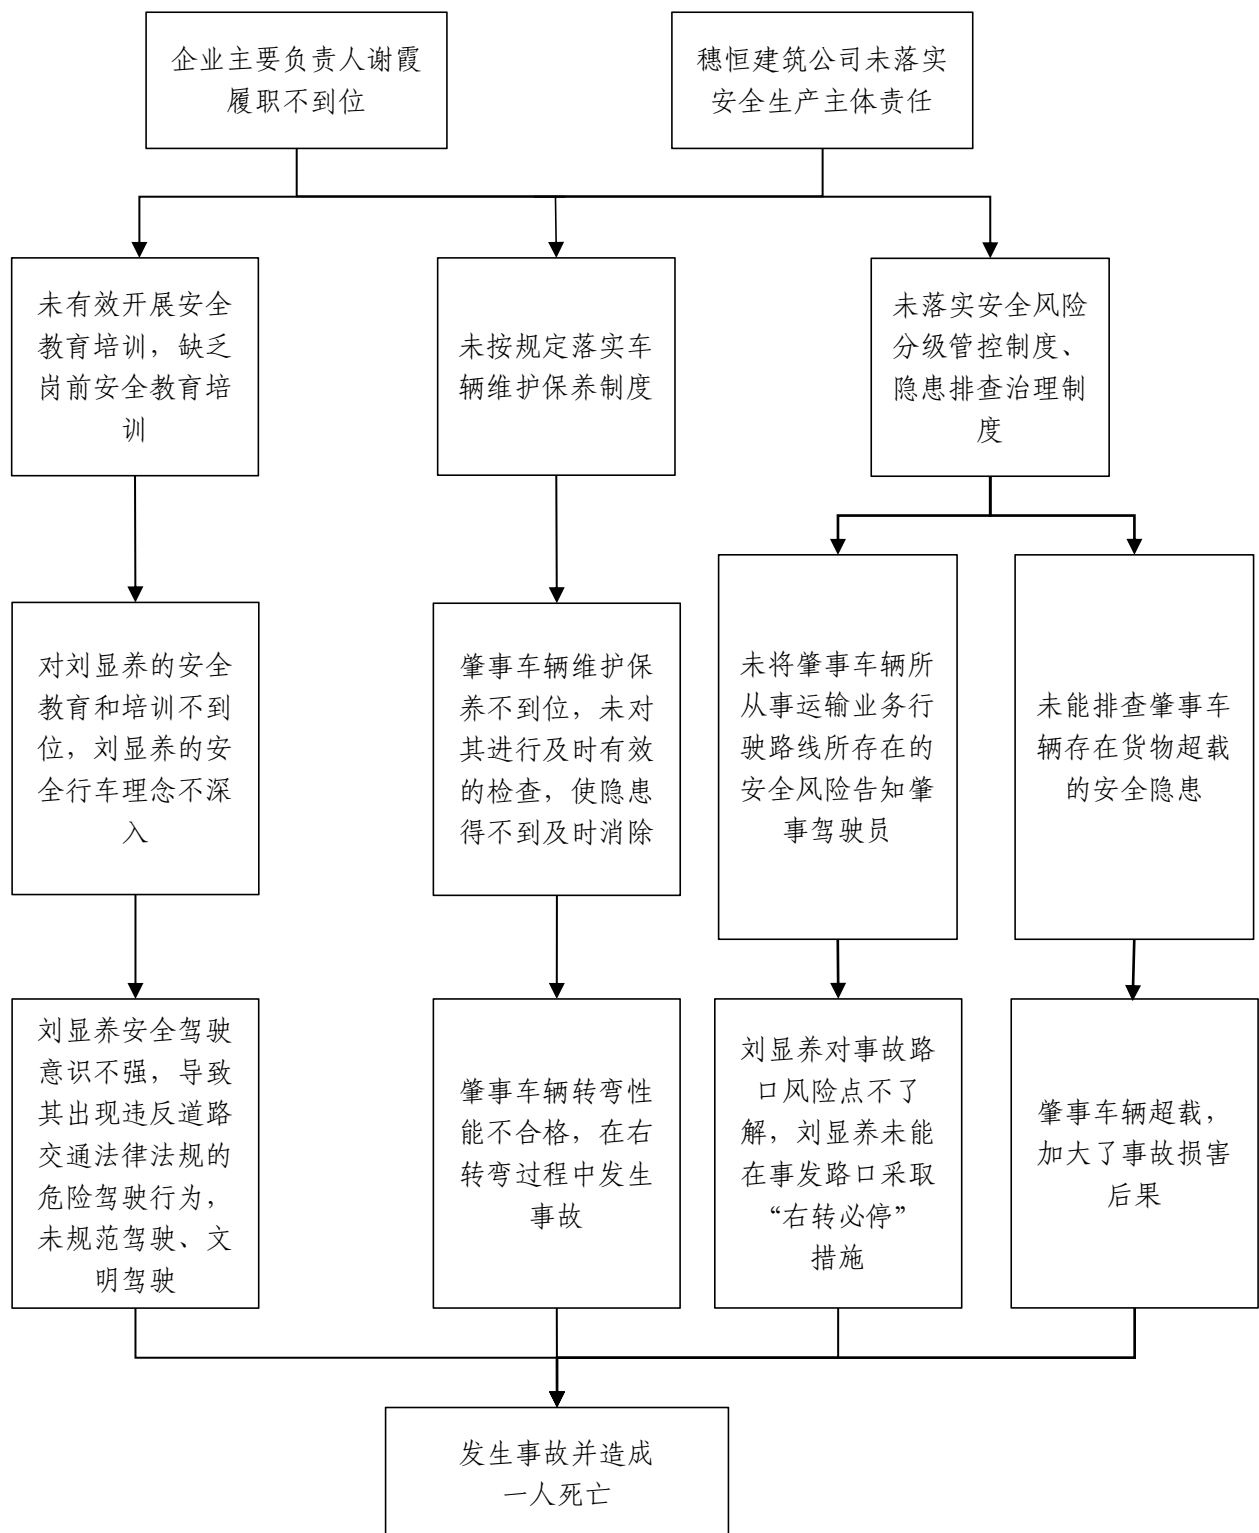
## 花都花城“10·16”一般道路交通事故原因及性质分析

1. 刘显养穿拖鞋驾驶机动车上路行驶且未能避让直行的车辆通行，是本起交通事故发生的直接原因之一；

2. 刘显养驾驶机动车上道路行驶前未对车辆的安全技术性能和载物情况进行认真检查，在转向性能不合格和超载的双重作用下加大了事故损害后果，是本起交通事故发生的直接原因之一。

1. 穗恒建筑公司及其主要负责人谢霞未严格落实安全生产教育培训制度，未对刘显养开展岗前安全教育培训，导致驾驶员刘显养安全意识薄弱，出现穿拖鞋驾驶机动车、未确保安全右转行驶等不按规定、不文明驾驶的习惯性危险驾驶的行为，是本起交通事故发生的间接原因之一；

2. 穗恒建筑公司及其主要负责人谢霞未严格落实安全风险分级管控和隐患排查治理双重预防工作机制，没有将涉事运输路线排查出来的安全风险点告知刘显养，刘显养未能在事故发生路

口采取“右转必停”的安全防范措施，是本起交通事故发生的间接原因之一；

3. 穗恒建筑公司及其主要负责人谢霞未落实运输车辆维护保养制度，没有按照规定做好运输车辆的检查、维护保养工作，对于运输车辆存在的转向性能不合格的问题没有及时消除，是本起交通事故发生的间接原因之一；

4. 穗恒建筑公司未按照规定装载货物，其主要负责人谢霞也没有采取有效措施督促粤 AHJ300 号货车驾驶员刘显养按照规定的标准装载货物，超载率为 28.7% 货车碾压沈间开后伤情发展迅速，扩大事故损害后果，是本起交通事故发生的间接原因之一。
