# 观山湖区“12·19”七米路高坠事故 调查报告

观山湖区“12·19”高坠事故调查组

2024年8月28日

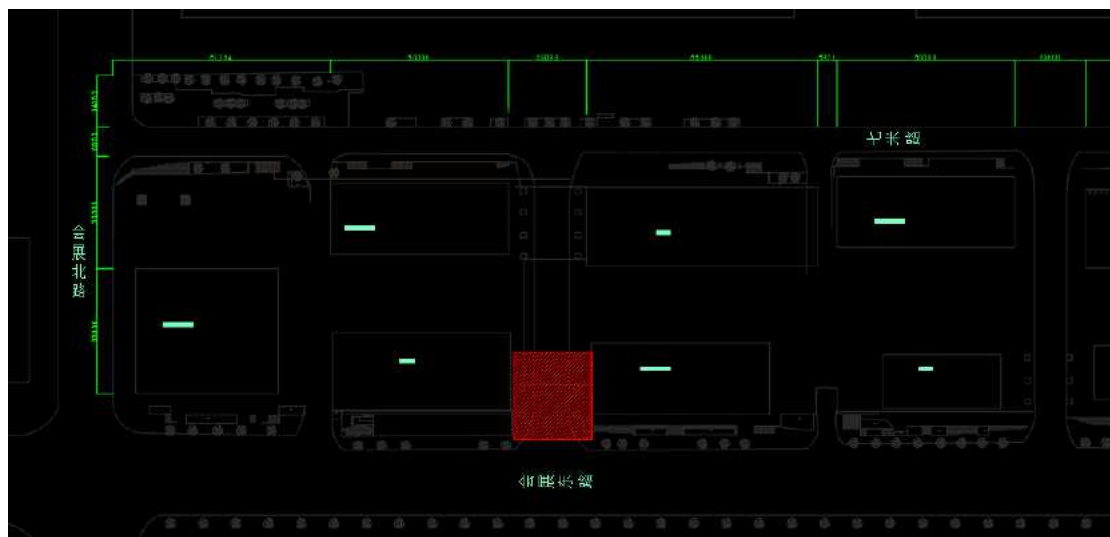
事故地点位置图

事故发生地点为观山湖区七米路与会展东路第一通道，于 2023 年 11 月 29 日开始动工，项目截至事故发生时已施工完成约 70%，事故发生地点位于七米路靠近会展北路段往下第一个通道处二层平台。

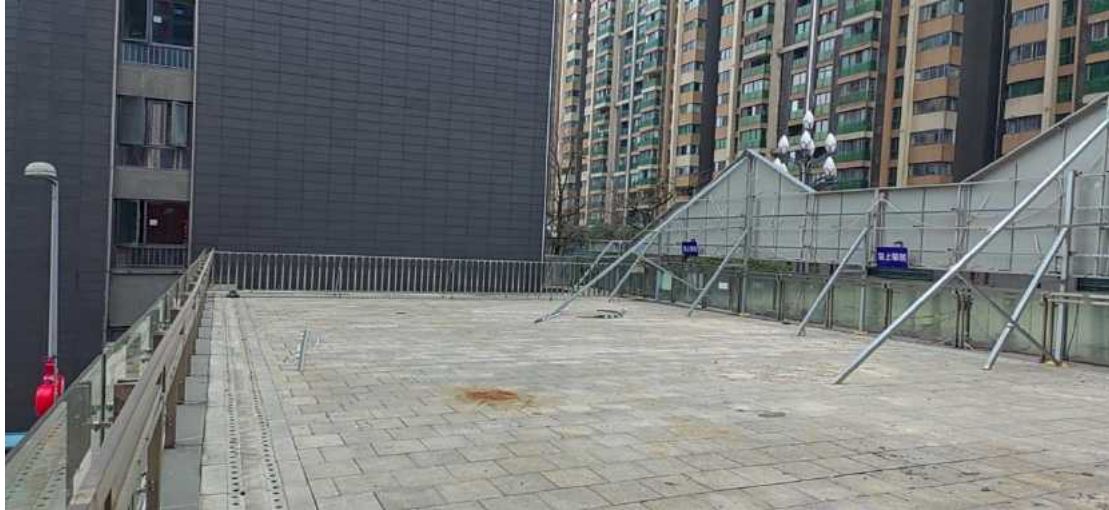
事故现场图

点对工人进行了施工安全事项交待。16:30 左右，黄\*\*等人对该广告牌进行焊接作业时，黄\*\*翻越现场护栏，不慎从平台滑倒后坠落到高差约 6 米的一楼地面。

贵州熙庭广告工程有限公司黄\*\*在平台上作业时，未系安全带的情况下翻越栏杆，因当天气温较低原因（当天气温为-1° C至2° C），平台表面有少许凝冻导致湿滑，导致黄\*\*摔倒后从缺口处坠落至一楼地面，头部受到撞击导致重伤后死亡。
