# 福泉牛场福泉泰力得磷化学有限公司“3·4” 一般机械伤害事故调查报告

福泉市人民政府事故调查组

2026 年 6 月

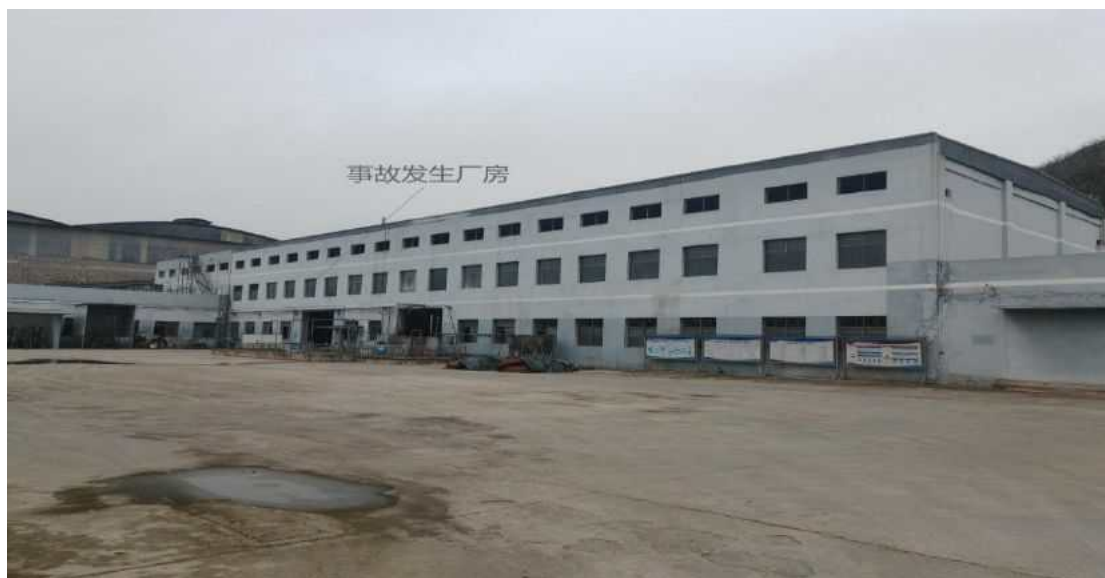
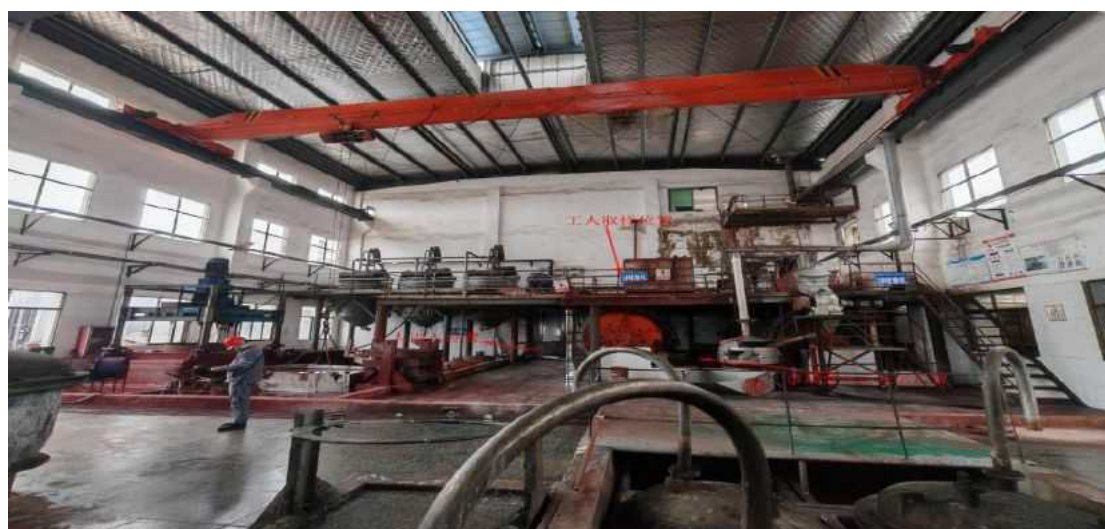
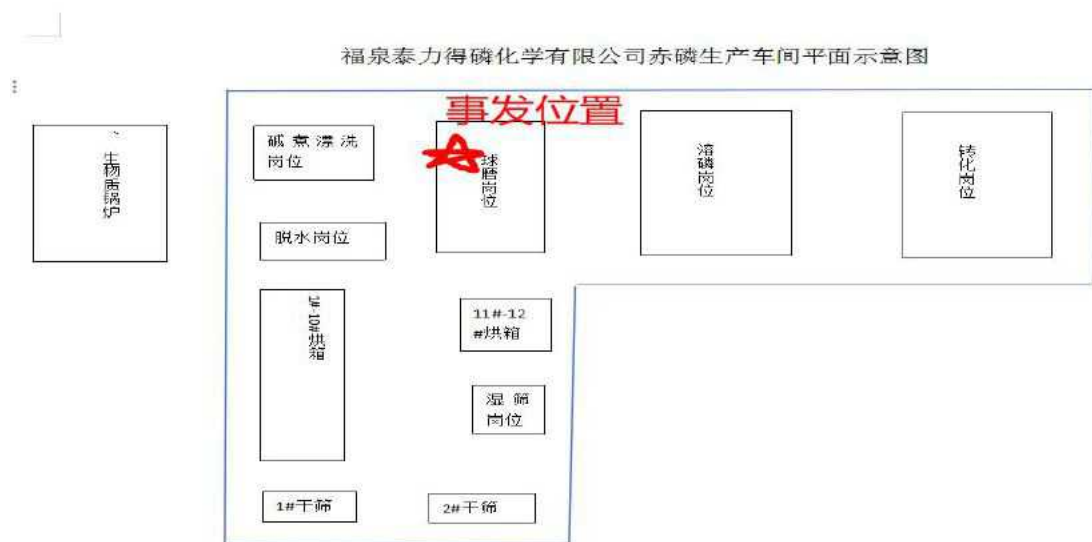
图：赤磷车间示意图

事故发生在福泉泰力得磷化学有限公司赤磷车间1#球磨机处，该车间位于厂区北部，现场已停止生产。事故现场位于1#球磨机，分为上下两层平台，上层为赤磷打磨投料口，下层为球磨机设备和槽型出料口，上层投料口为矩形（长135cm、宽76cm），内设有两处脚踏板（长60cm、宽10cm），球磨机滚筒上留有铁制规格取样口（长50cm、宽42cm），取样器为长182cm的铁制提斗器，料口设有铁制栅栏，现场左侧有船形料槽内装有湿红磷，内有铁铲和掏锄各1把，锥形漏斗放置于1#球磨机右侧，上层现场地面有水痕，换气扇1台、扫帚1把。下层为球磨机设备，设备右侧有梭槽型的出料口和2#球磨机。
