# 济宁金乡中储粮济宁直属库粮食仓储项目 “12·3”较大伞形桁架坍塌事故调查报告

2024年12月3日13时53分许，济宁市金乡县中储粮济宁直属库有限公司金乡分公司粮食仓储项目伞形桁架平台发生一起较大坍塌事故，造成7人死亡、1人重伤，直接经济损失1346.5万元。

经调查认定，该事故是一起因伞形桁架拆除作业过程中钢丝绳规格选用错误、存在损伤缺陷、绑扎方式不合理，电动葫芦吊点设置不当、违规单点提升，伞形桁架上违规堆载材料等因素，施工分包、总承包、监理、建设单位安全管理混乱，属地党委、政府和有关部门履职不到位，造成的较大生产安全责任事故。

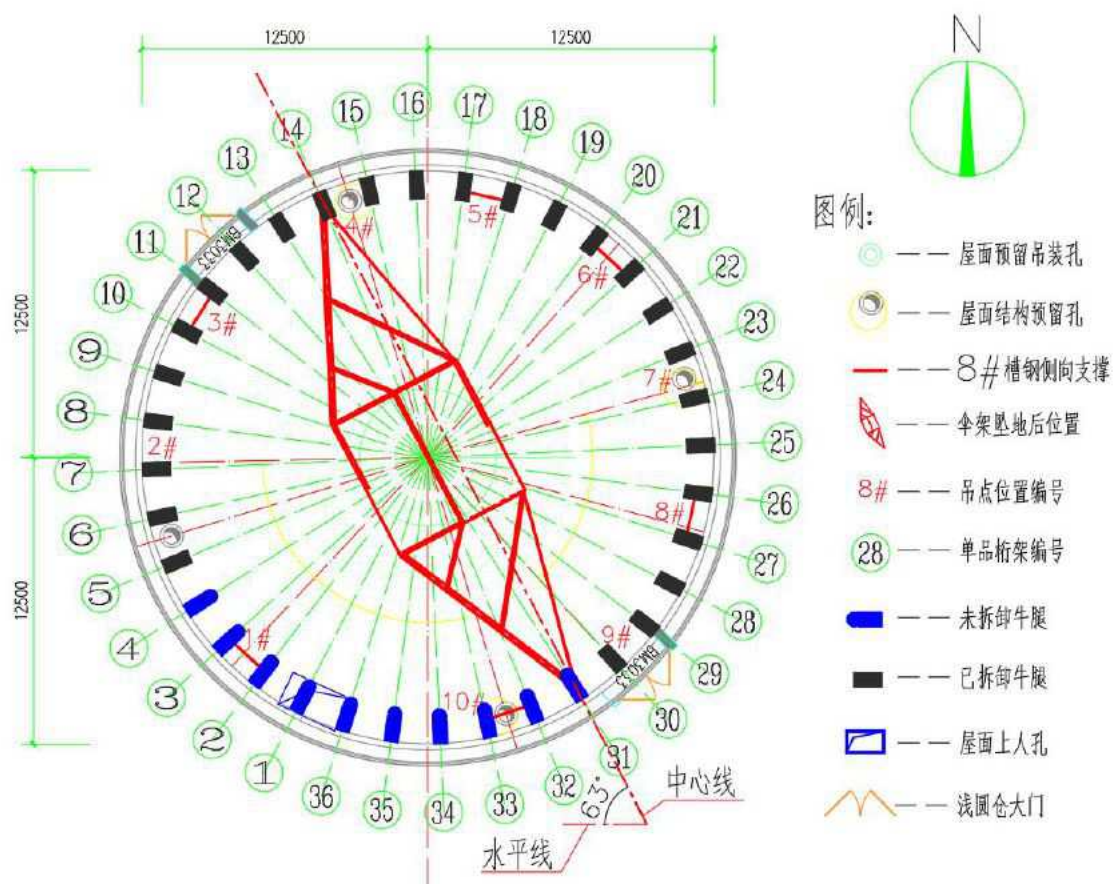
图9 桁架轴线及吊点位置编号

8 人到达仓顶后，由仓顶上人孔进入筒仓内到达仓顶上人孔的对面牛腿处，1 号组沿顺时针方向，2 号组沿逆时针方向分别开始向仓顶上人孔方向拆卸牛腿，13 时 53 分许，两个组已拆卸 26 个牛腿，其中 2 号组拆至 4 号桁架，1 号组拆至 31 号桁架时，架体 1 号吊点钢丝绳断裂，其他吊点（除 4 号外）钢丝绳相继快速断裂，架体从西南向东北方向倾斜下坠，受 4 号吊点拽拉作用影响，撞向西北侧筒壁，4 号吊点被破坏，伞形桁架整体坠落，8 名作业人员随架体坠落。（见图 9）。

当 1 号吊点单点提升 150mm 时，1 号吊点钢丝绳内力超过其最大破断拉力。1 号吊点钢丝绳断裂后，各吊点内力重分布，钢丝绳相继发生断裂，导致伞形桁架倾覆坠落。

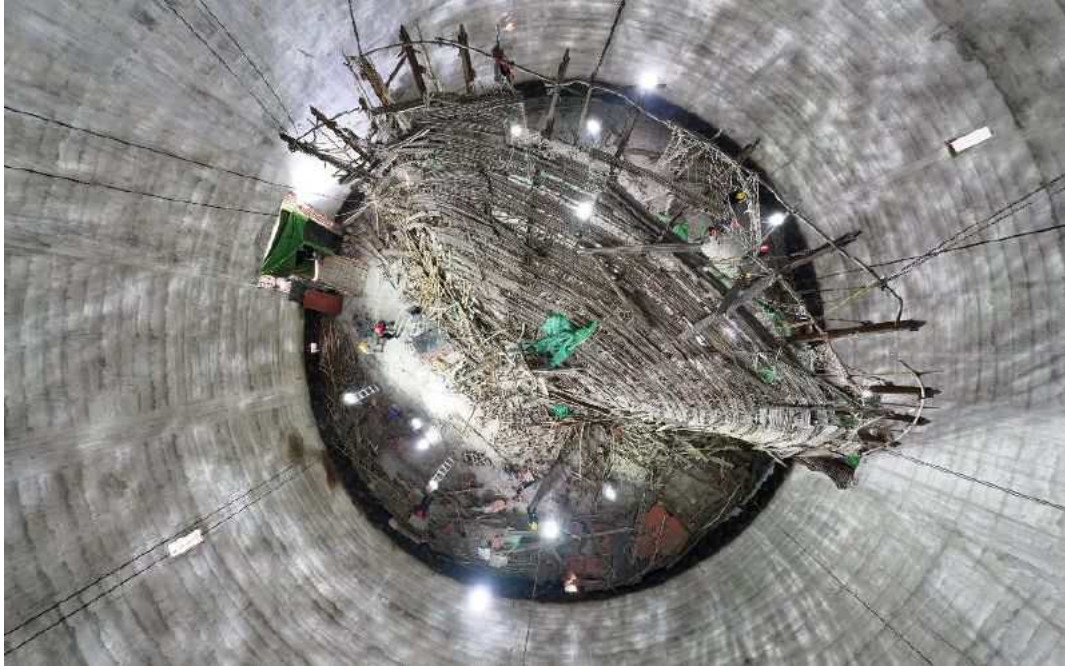
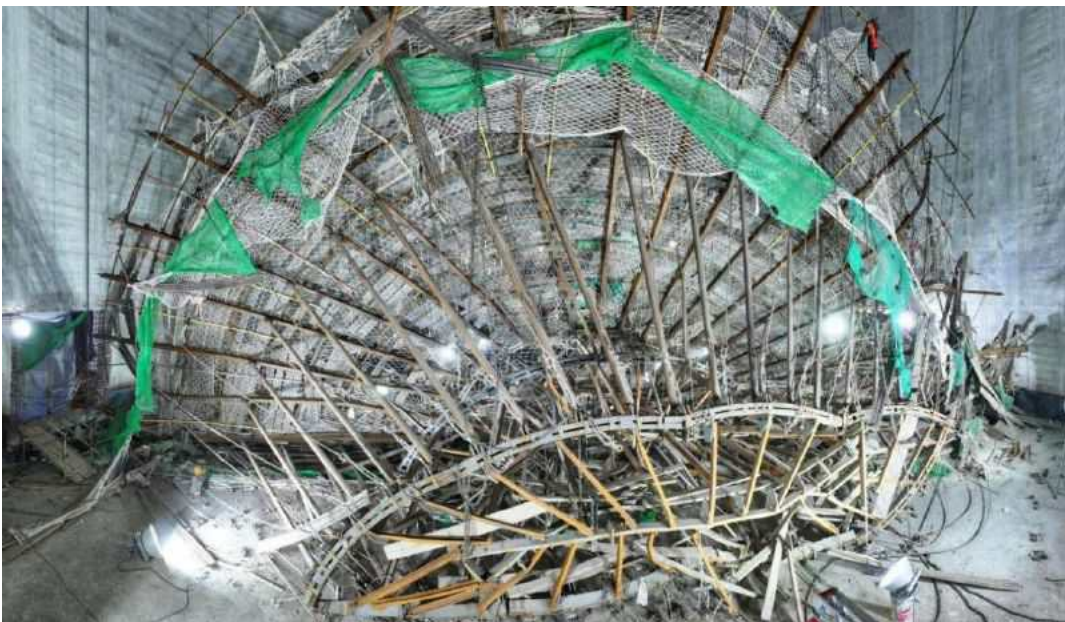
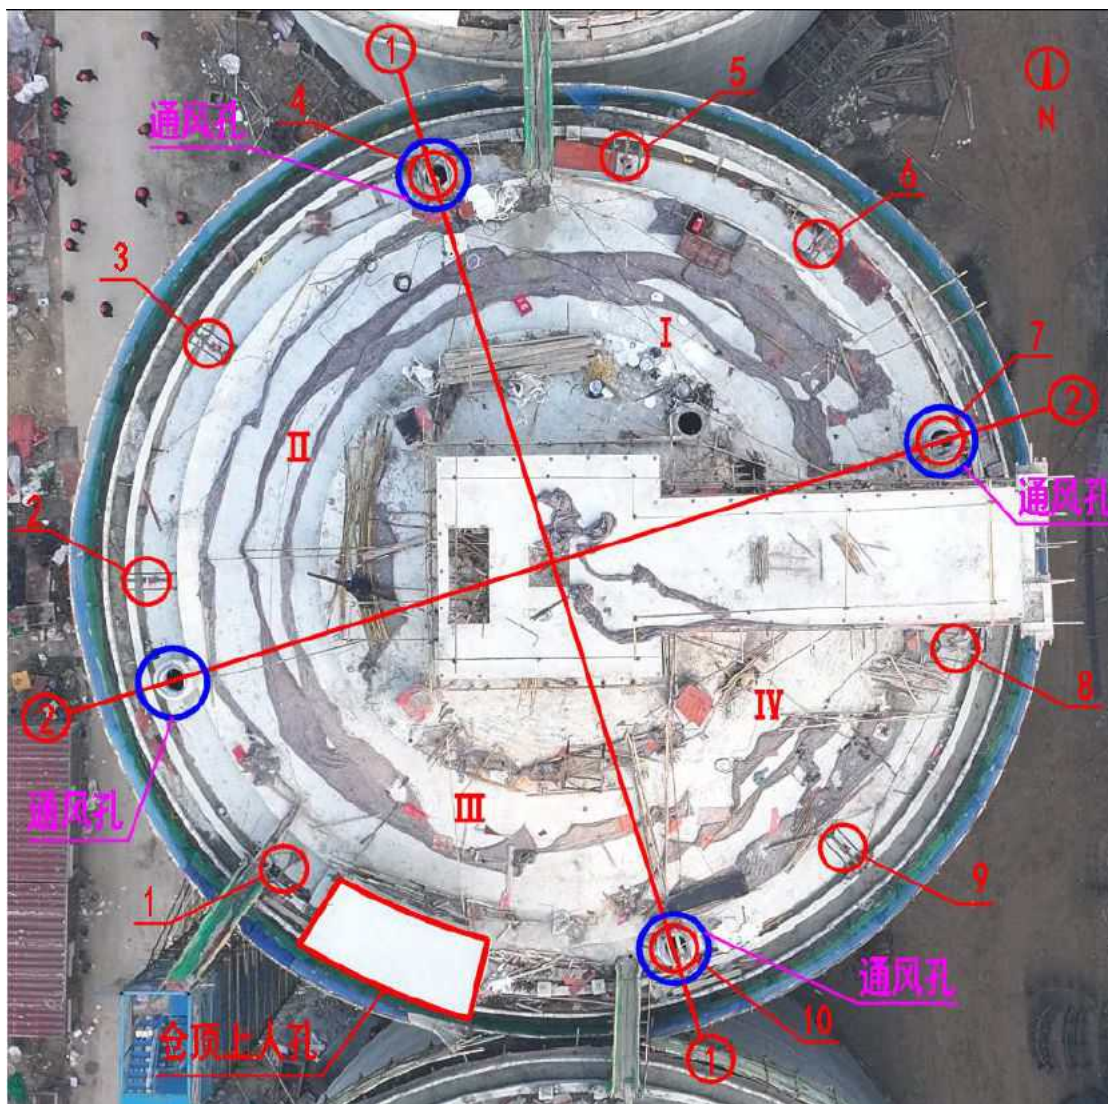
事故现场踏勘中，伞形桁架 31 轴至 11 轴半部分被压溃，12 轴至 30 轴半部分径向桁架基本完好，呈斜向直立状态，残骸架体以 12 轴至 30 轴为分界线整体呈西北至东南方向（见图 10、图 11、图 12）。

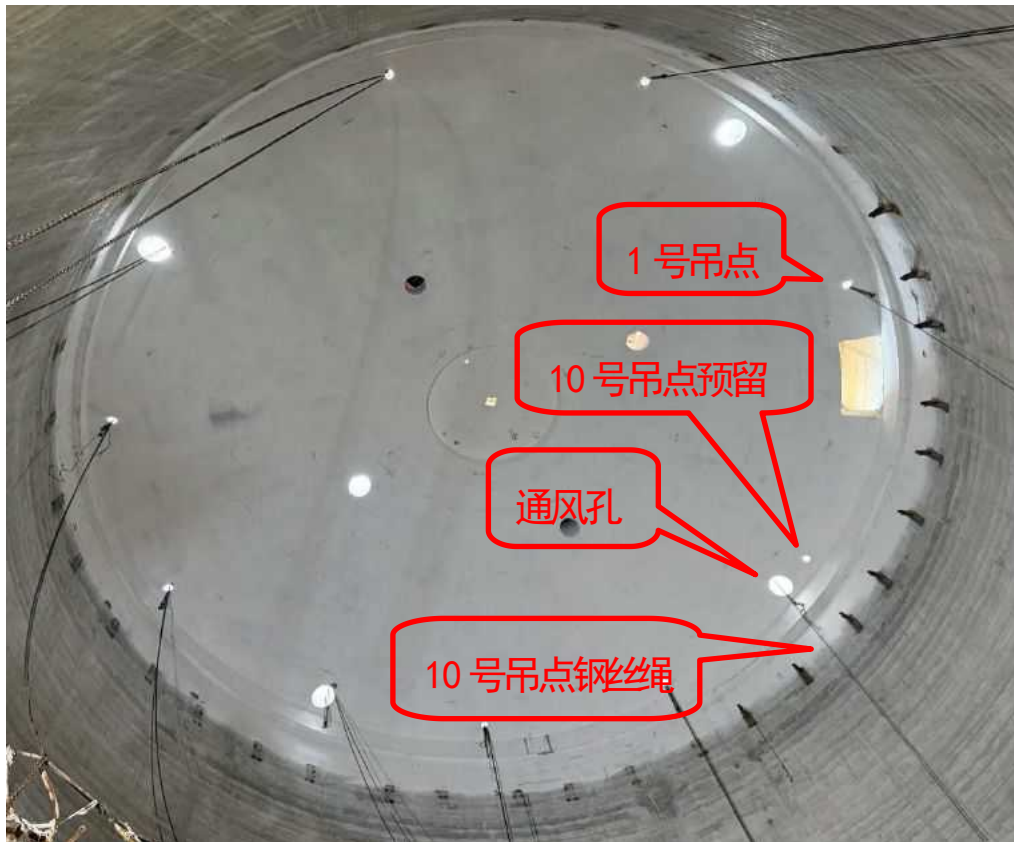
图 13 10 号吊点未使用预留孔而使用通风孔

经现场勘查，Q303 筒仓预留的 10 号吊孔未使用，而使用了 10 号吊孔旁边的通风孔（见图 13），致使 10 号吊点与 1 号吊点之间间距大于设计间距。导致 1 号吊点钢丝绳拉力增大。

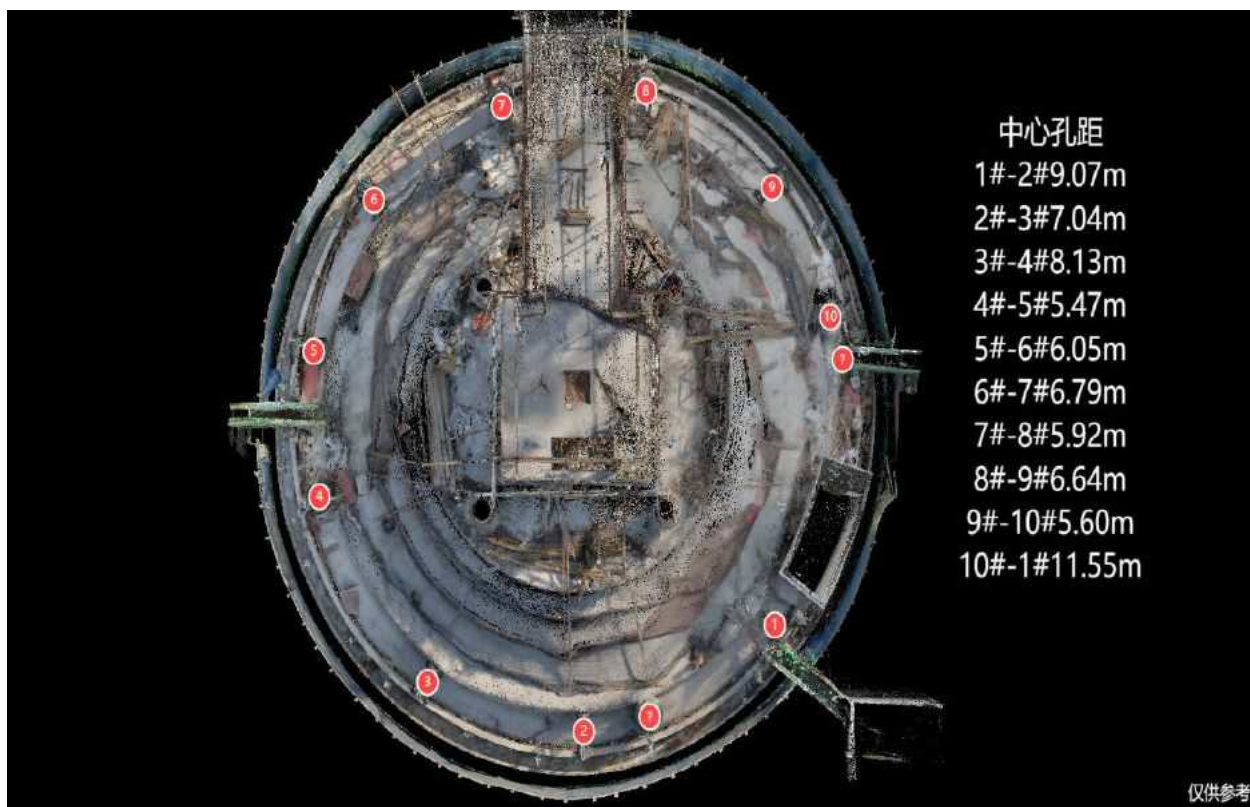
图 14 303 筒仓吊点三维扫描测量及实测数据

三维扫描及实测数据分析（见图 14），Q303 筒仓 1 号与 10 号的间距 11.55m，夹角为  $51.4^{\circ}$ ，大于专项施工方案中要求的  $45^{\circ}$ ；1 号与 2 号的间距 9.07m，夹角为  $40.4^{\circ}$ ；9 号与 10 号的间距 5.60m，夹角为  $24.9^{\circ}$ ，导致 1 号吊点钢丝绳拉力增大。

计算结果表明，在实际吊点布置情况下，1#吊点拉力最大，为 44.60kN；是拉力最小的 9#吊点 20.15kN 的 2.2 倍，是各吊点拉力平均值 29.10kN 的 1.5 倍。

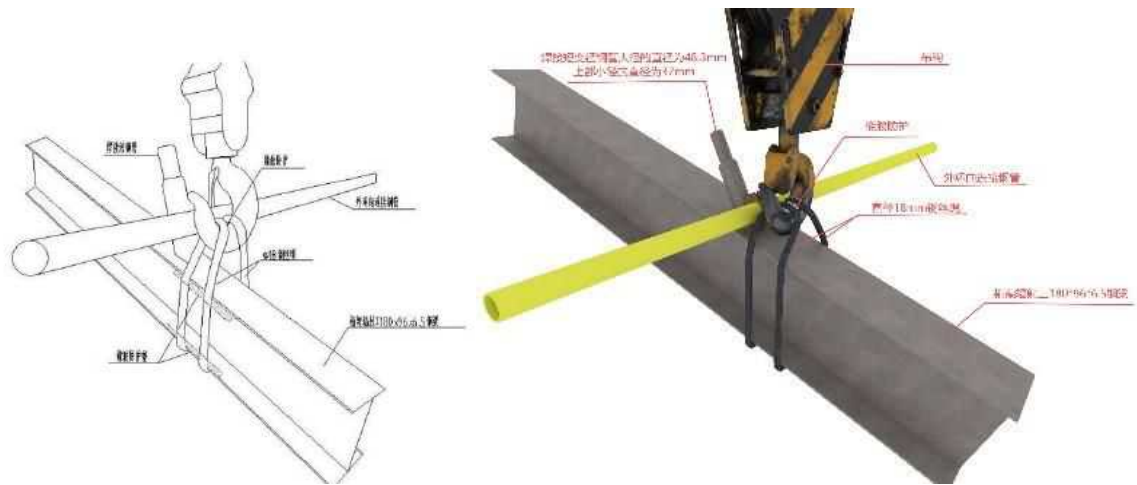
图 15 方式一绑扎

安全专项施工方案要求,仓顶混凝土施工时,距外环梁 100mm 处预留 10 个直径为 DN250 的吊点孔。吊点孔应对准桁架大梁。电动葫芦吊钩与钢梁采用环状钢丝绳环兜的方式一绑扎,并在钢梁翼缘边缘设置橡胶防护垫(见图 15)。

现场勘查发现,1、3、6 号吊点与伞形桁架斜梁采用方式二绑扎(见图 16);5、8、10 号吊点与伞形桁架斜梁采用方式三绑扎(见图 17)。绑扎方式二、方式三均存在吊挂钢丝绳与水

平方向夹角过小的问题，钢丝绳受力不合理。
