# 太谷区胡村镇继红玛钢铸造有限责任公司 “7·29”一般机械伤害事故调查报告

2025年7月29日0时许，太谷继红玛钢铸造有限责任公司发生一起机械伤害事故，导致1人死亡，直接经济损失约110余万元。

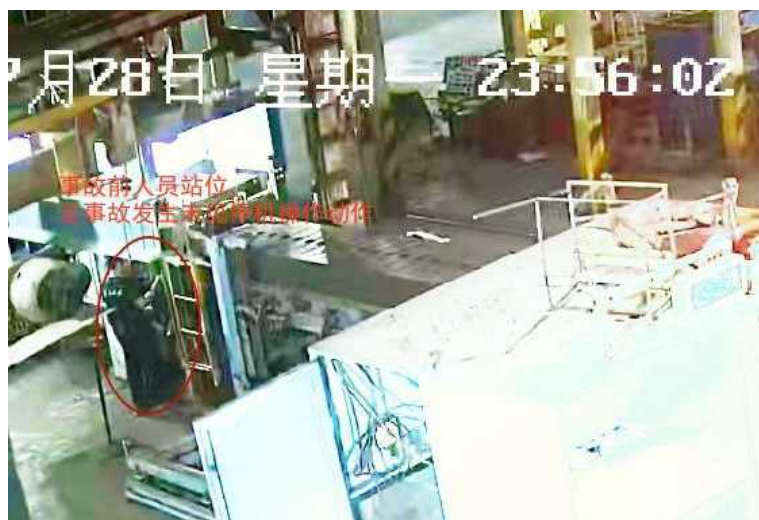
图1 事故发生前人员站位

7月28日23时56分，王×对造型机型腔观察（图1），

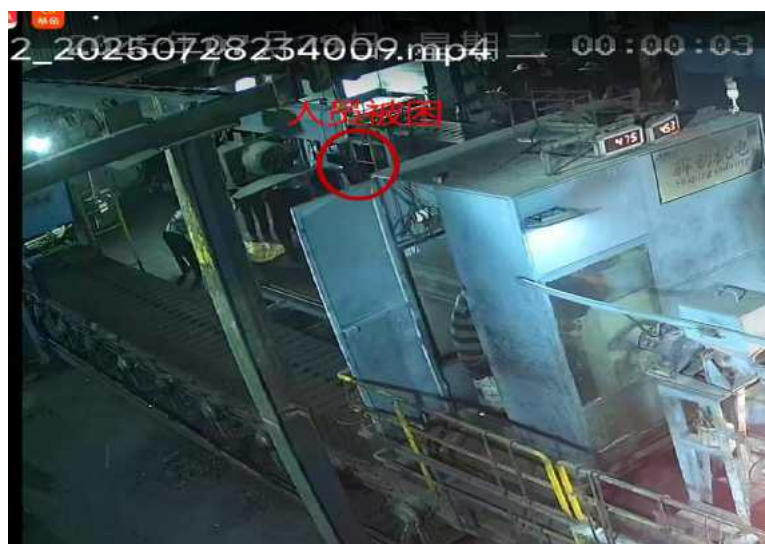
图2 人员被困（事故发生）

29日0时左右，王×在未将设备停机或切换到手动停止状态，将上部肢体伸入东侧造型主机设备内部，设备在进行将合模成型的成品砂模液压驱动推入自动浇铸线的推型动作时将王×头部、右胸部挤压在合模反板支架与加持同步机成品砂型之间（图2）。至此，事故发生。

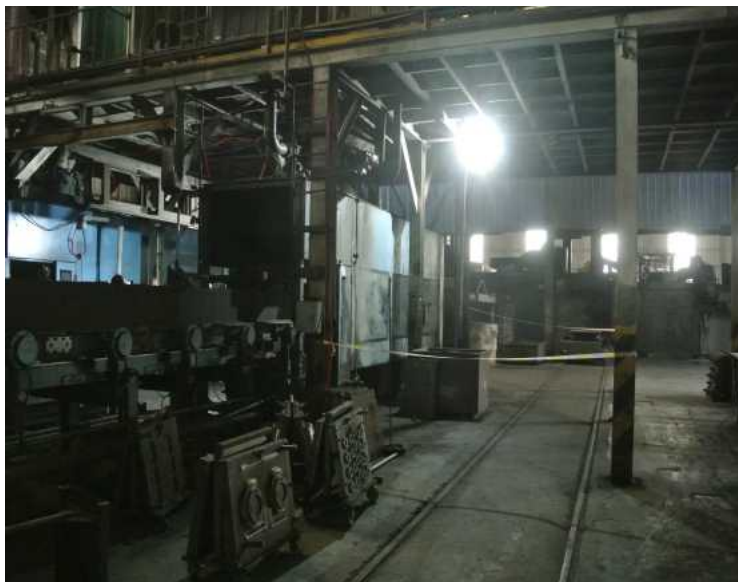
图 4 事故设备

工作状态正常，调阅设备后台运行数据，未见事故时段设备故障报警记录（图 4、图 5）。

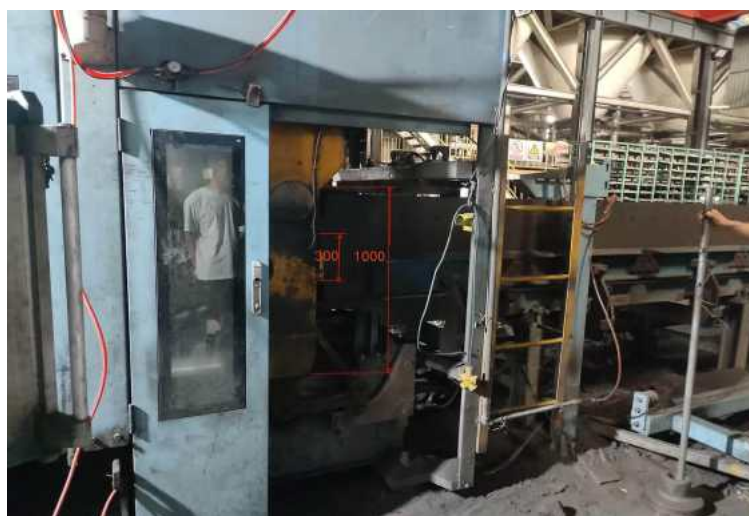
图 5 事故设备联锁装置尺寸图

事故设备造型主机设备开口高度 1000mm，推型反板支架运动部位仅配置机械联锁装置，未配置至少两级独立联锁装置，且配置的机械联锁装置触发压板长度仅 300mm，装置长度不符合《机械安全 防止上下肢触及危险区的安全距离》（GB/T 23821-2022）中越过防护结构触及的安全距离（高风险）最小值，无法对设备开口形成全覆盖防护，防护可靠性不足。事故发生时，人员肢体部位处于无防护位置，无法触发停机，是造成本起事故的直接原因。

对公司现有的两台造型主机进行升级改造，加装光电联锁安全装置。举一反三组织对公司所有设备进行排查，进行充分风险辨识，对安全防护装置缺失或不足的部位进行升级改造。
