## 白云区建发央著“4·1”一般高处坠落事故调查报告

文章来源: 白云区应急管理局

发布时间: 2026-05-15 09:56

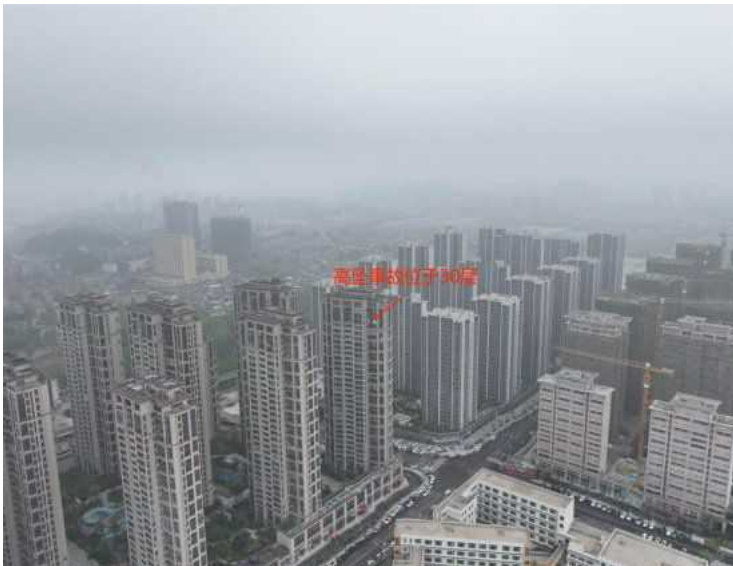
图1 事故发生地远景图

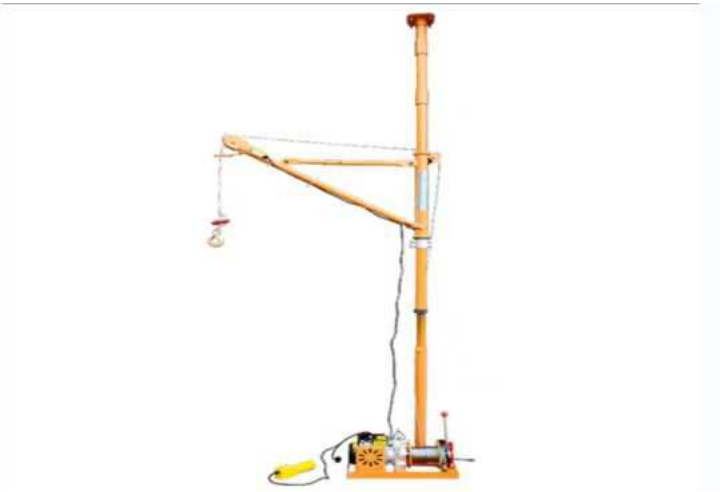
图2吊机安装完成效果图

- 1.吊机安装不稳固,窗框起吊时,吊机因受力滑动失稳。
- 2.侯某栋未正确使用坠落防护设备[1],将安全绳挂在吊机上,吊机失稳坠落时将其一同带落至3层平台,导致事故发生。

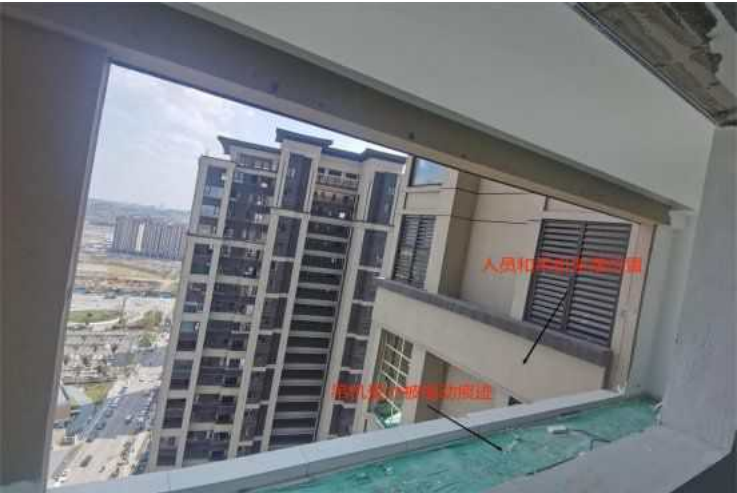
图3 人员及吊机从30楼坠落位置

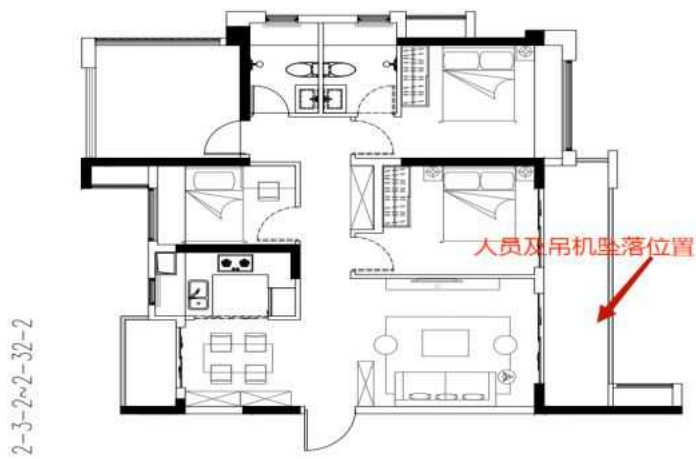
图4 人员及吊机从30楼坠落位置平面示意图

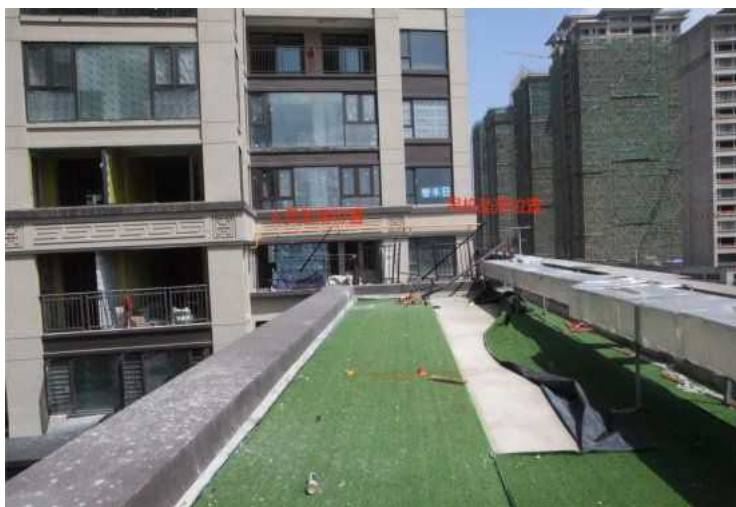
图5 人员及吊机坠落至3楼平台位置

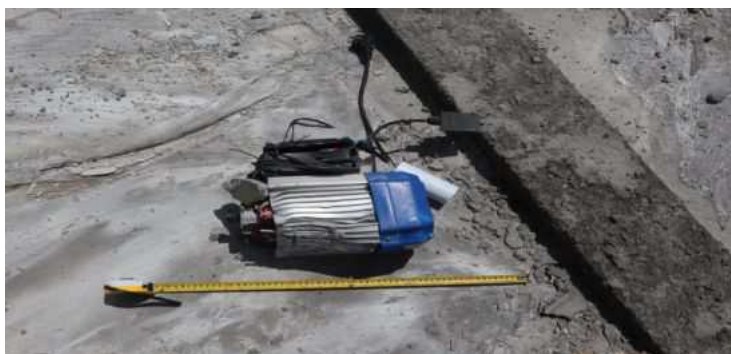
图6 事故吊机的电机

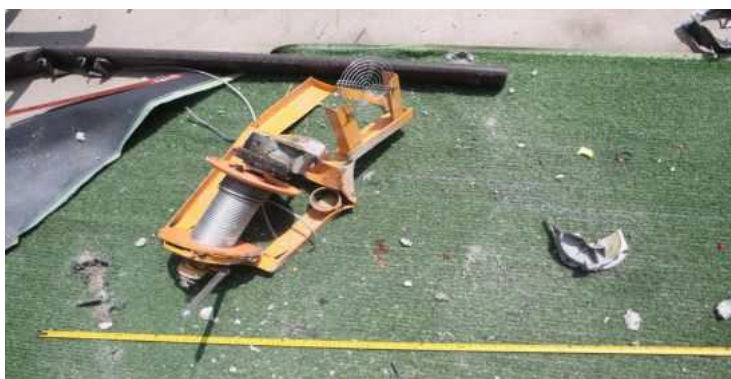
图7 事故吊机的钢丝绳卷筒

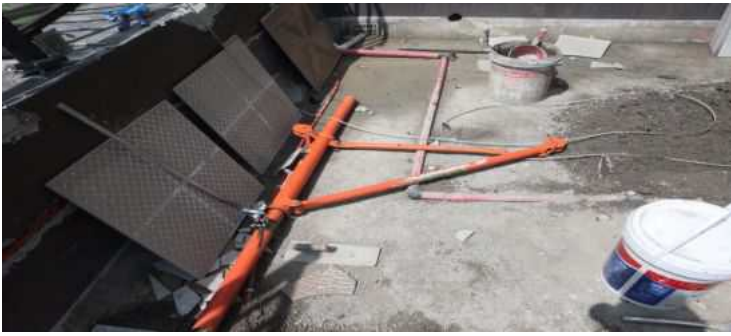
图8事故吊机的立杆旋转臂

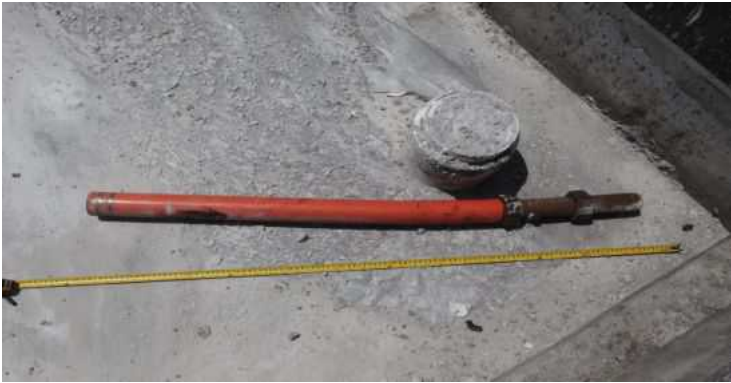
图9事故吊机的立杆

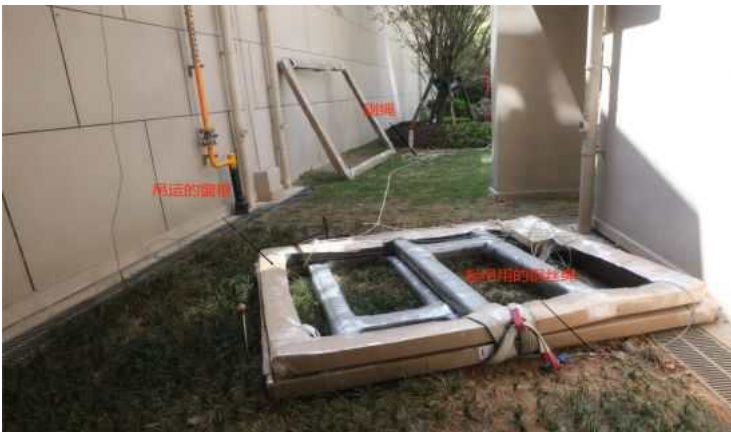
### 3.吊运的窗框及使用的钢丝绳、副绳(见图10)

图10 事故现场图
