# 安徽汇科新能源有限责任公司“3·24” 一般起重伤害事故调查报告

淮北市事故调查组

2026年5月7日

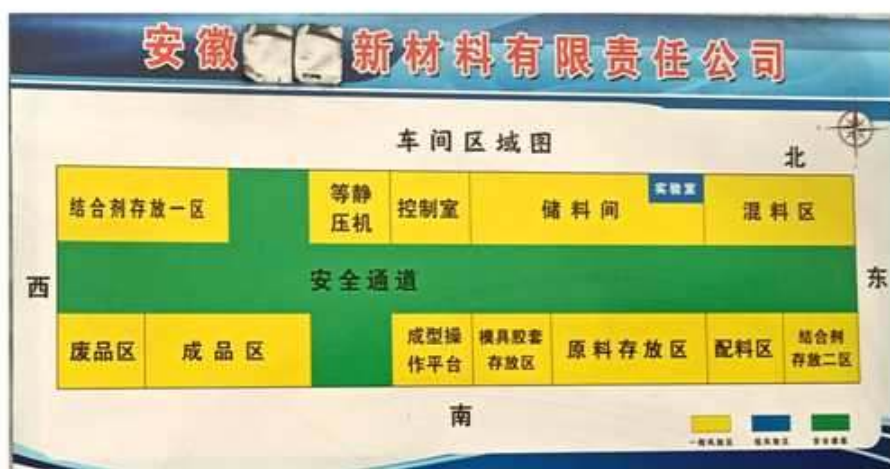
图 1.1 坩埚车间区域图

事发现场位于坩埚车间两个成型操作平台之间，成型操作平台靠近厂房南侧墙面，成型操作平台正北侧是控制室，二者之间有一条约6米宽的安全通道，储料间和等静压机分别紧邻控制室的东、西两侧。

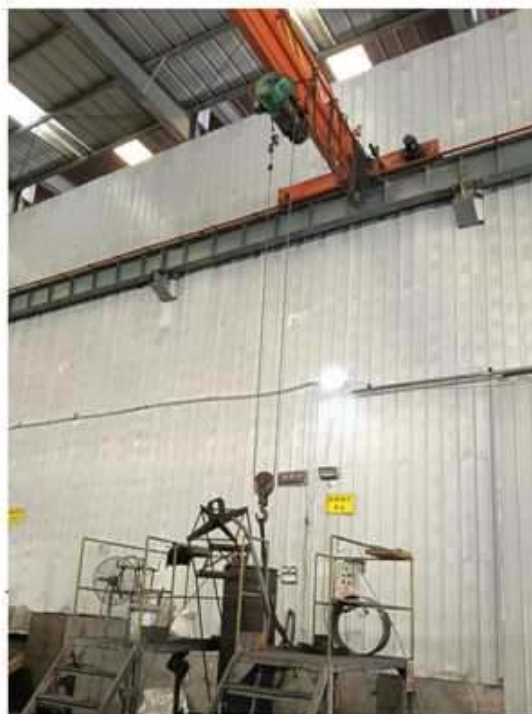
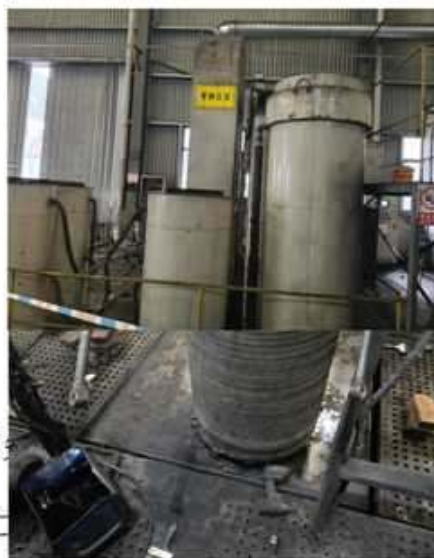
11时23分许，魏\*\*、赵\*甲在橡胶桶内装填好原料后，赵\*乙在两个成型操作平台之间的地面处进行打螺栓固定起吊物底座。赵\*乙在起吊物的正南侧，魏\*\*手持行车遥控器在起吊物的正北侧，魏\*\*收到赵\*乙固定好的回复后，在未对起吊物四周环境进行检查的情况下开始用遥控器进行起吊作业。提升起吊物离开地面10cm左右，起吊物底部南侧的2套螺栓脱落，致使起吊物向南侧倾斜，魏\*\*发现起吊物倾斜之后停止起吊操作，跑到起吊物南侧查看，发现起吊物刚好压在了赵\*乙的背部，赶紧呼喊还在储料间的赵\*甲前来施救，由于起吊物比较重（约350kg），两人无法挪动起吊物，喊来隔壁厂房的员工一起施救，同时紧急拨打120急救电话。
