# 徐汇凌云朗御铭防水工程有限公司“12·9”一般高处坠落事故调查报告

2025年12月9日上午10时30分许，在徐汇区凌云街道梅陇路130号华东理工大学徐汇校区内，上海朗御铭防水工程有限公司在对校内实验一楼外墙修缮作业时，发生一起高处坠落事故，造成1人死亡。

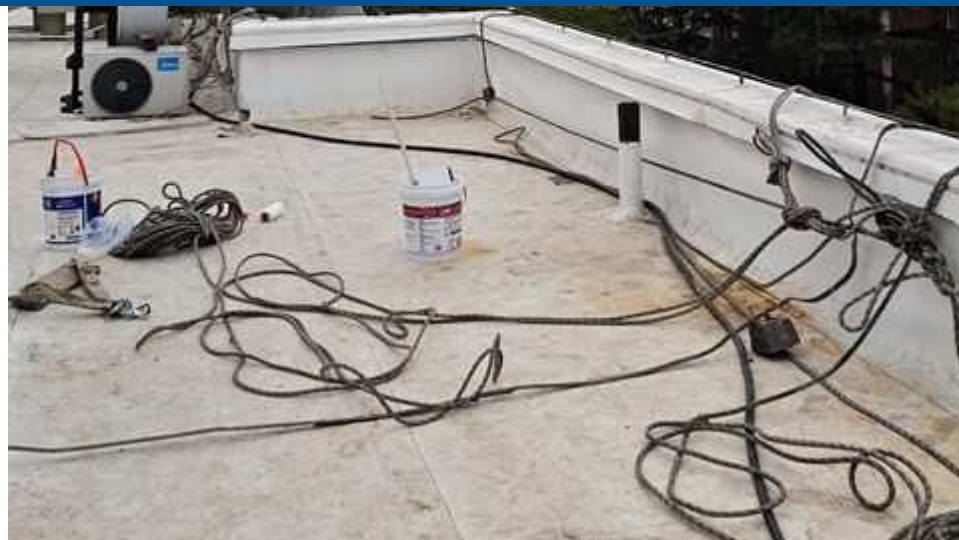
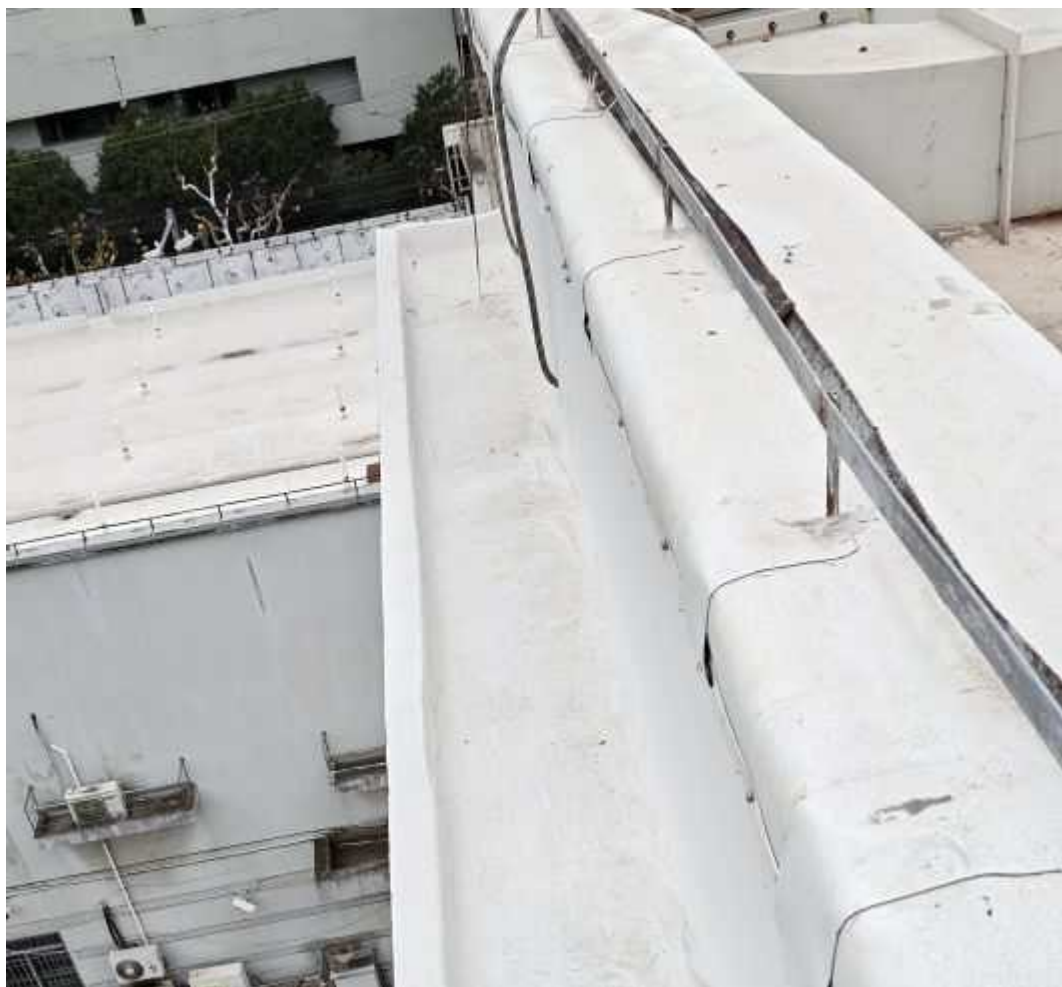
1. 事发位置位于实验一楼4楼楼顶，距地高度约18m，平顶结构，其四周边缘建有一圈女儿墙，女儿墙外侧设有檐沟，檐沟凸出于外墙。女儿墙高度75cm、宽度40cm，外檐口宽度50cm。勘查时站在女儿墙内侧向下观望，视线受阻，无法观察到外墙及楼底情况。
