内蒙古金河制药科技有限公司“10·20”  
中毒和窒息一般生产安全事故  
调查报告

托克托县人民政府“10·20”事故调查组

2025年11月20日

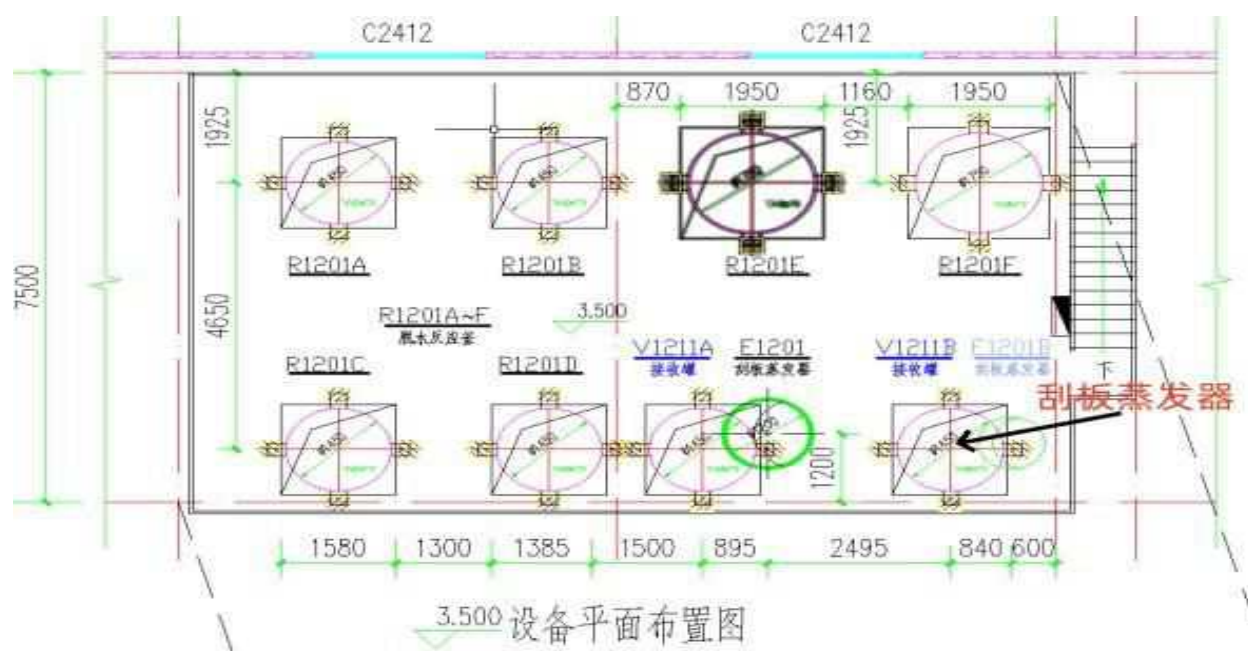
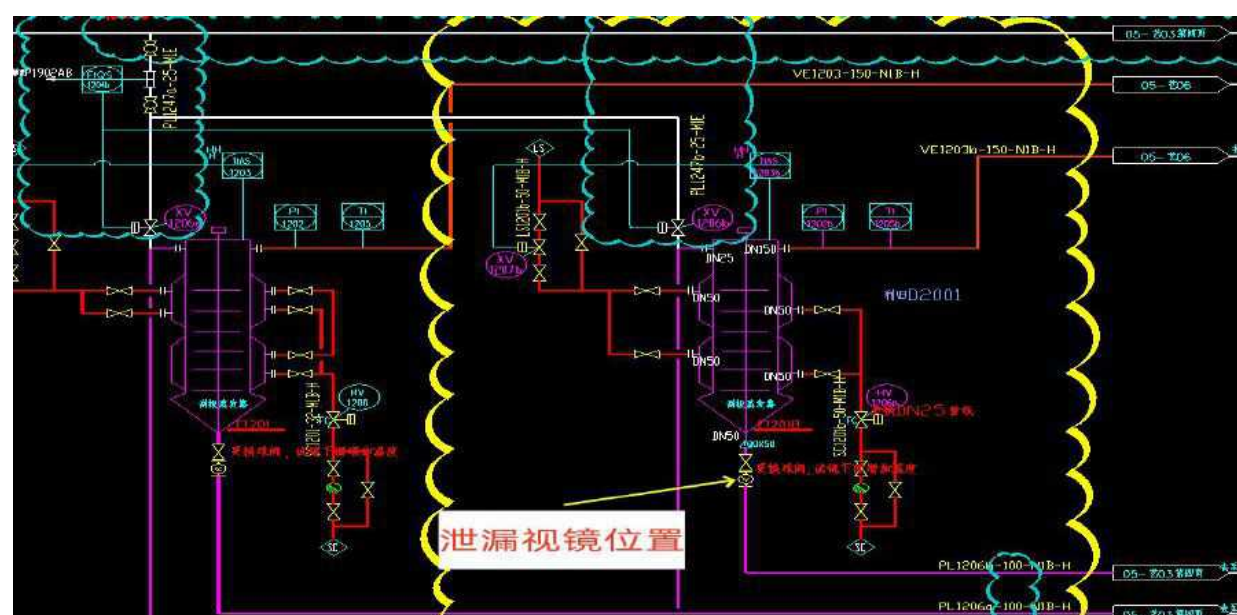
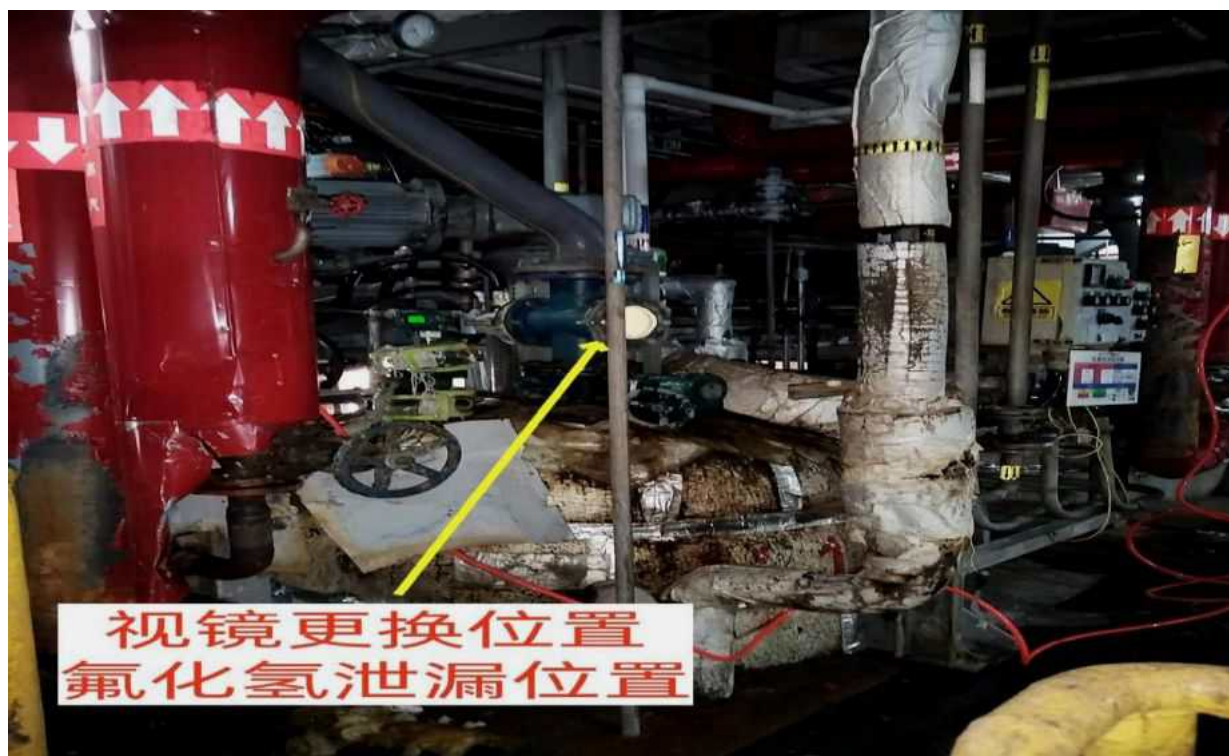
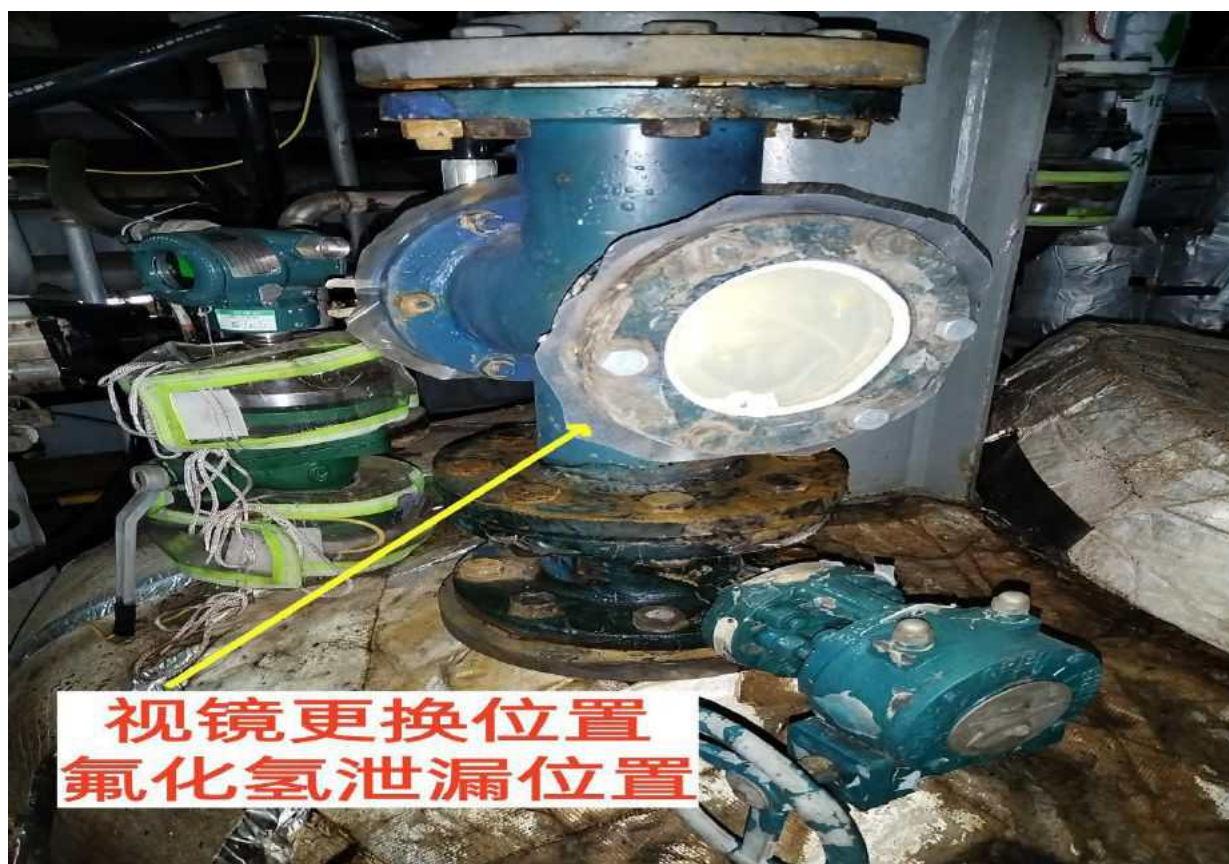
事故泄漏设备为刮板蒸发器(R1201B)下料管，发生事故操作平台刮板蒸发器位置，如下图：

事故调查组在对事故现场勘查、查阅资料和对相关人员调查的基础上，经过认真讨论分析，本着尊重科学、实事求是的原则，认定事故发生的直接原因是：操作人员在氟化氢精馏塔釜升温且真空泵未运行（系统带压）的情况下，违规作业，未对刮板蒸发器进行有效隔离，带压拆卸与其连通的下料管视镜，导致精馏系统内高压的氟化氢气体夹带氢氟酸液体从视镜口喷出，造成现场人员中毒，是事故发生的直接原因。

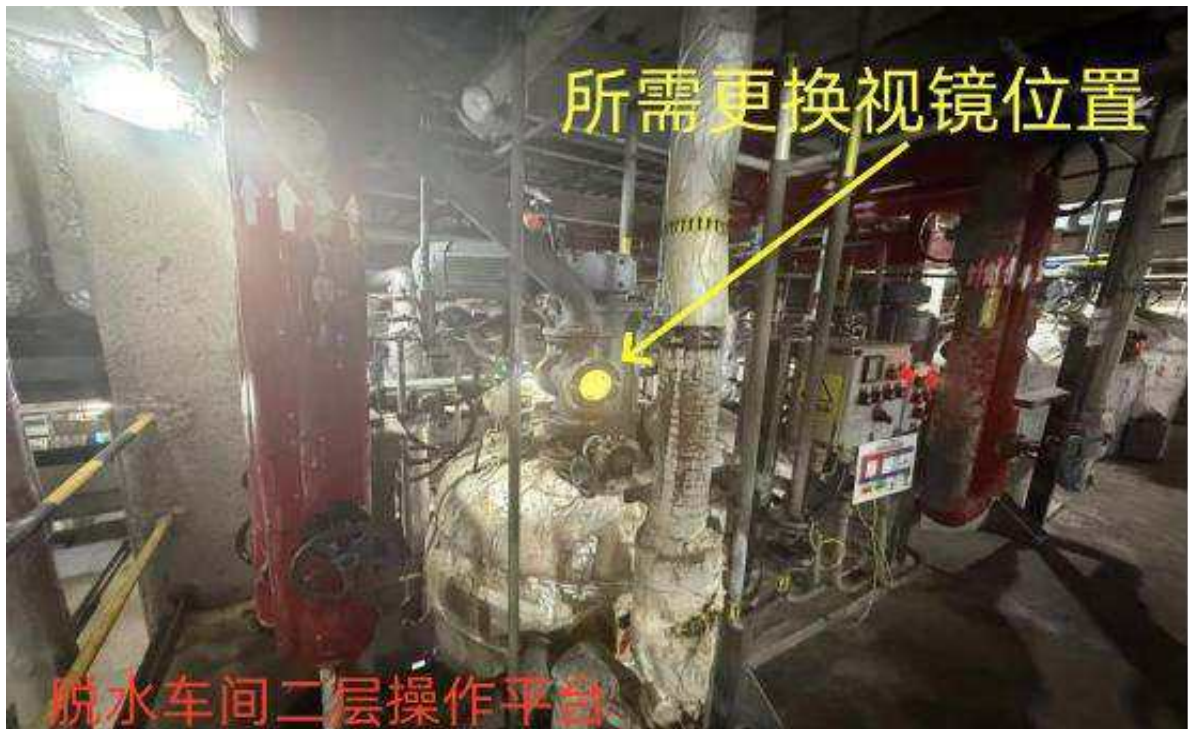
脱水车间二层视镜更换位置

上午 10 时 26 分，岗位操作人员贾某某、高某两人来到脱水车间二层操作平台上（贾某某佩戴防毒面罩、安全帽，高某佩戴口罩和安全帽）准备更换视镜膜时，发现刮板蒸发器有压力，不便于拆除更换视镜膜。随后贾某某查看了管道压力，让高某去脱水车间一层开启氟化氢真空泵，30 秒后，贾某某告知高某关闭真空泵开关。

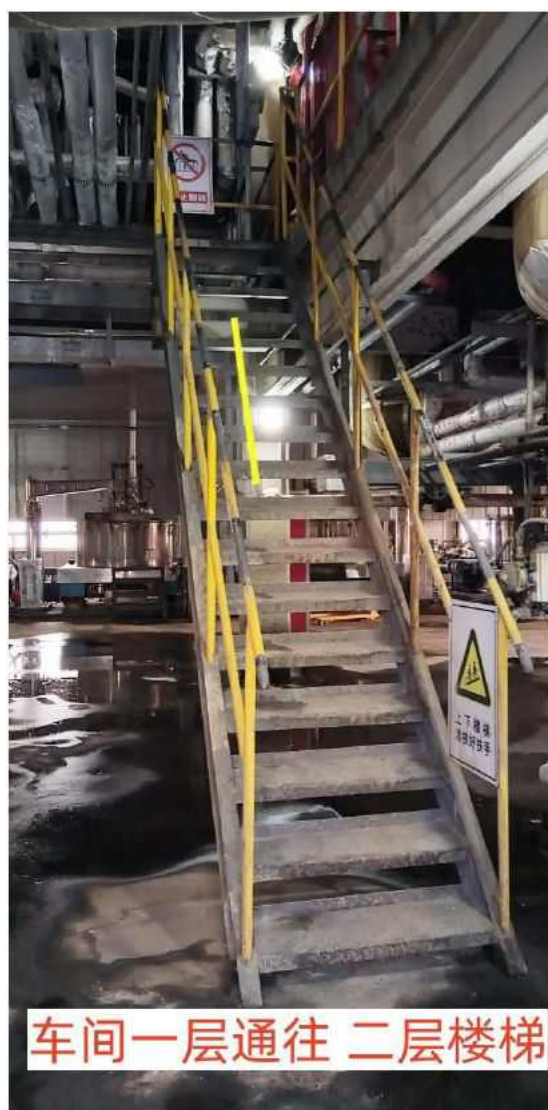
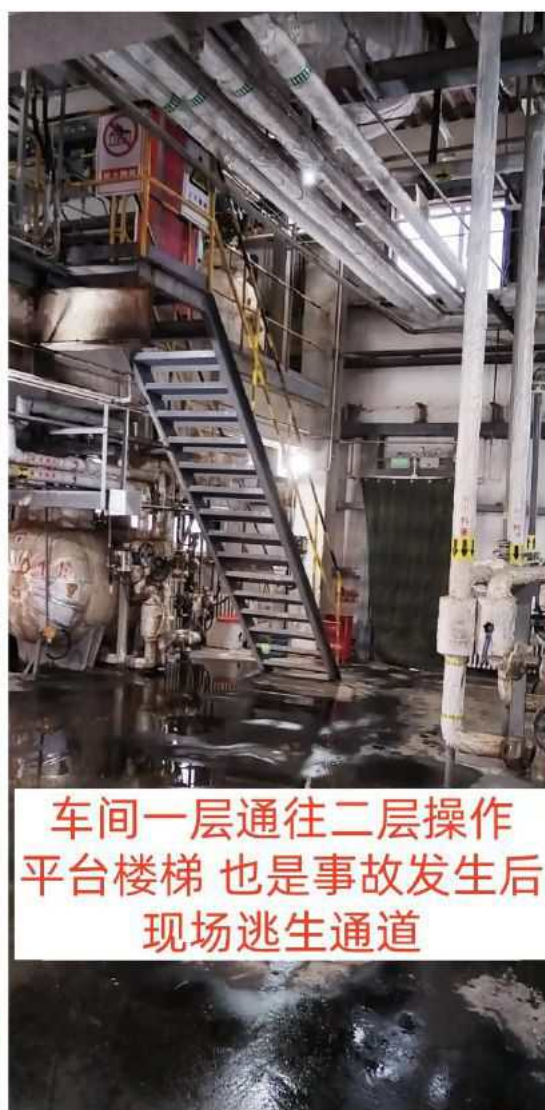
### 事故现场 一层、二层连接楼梯

车间一层通往二层操作平台楼梯 也是事故发生后现场逃生通道

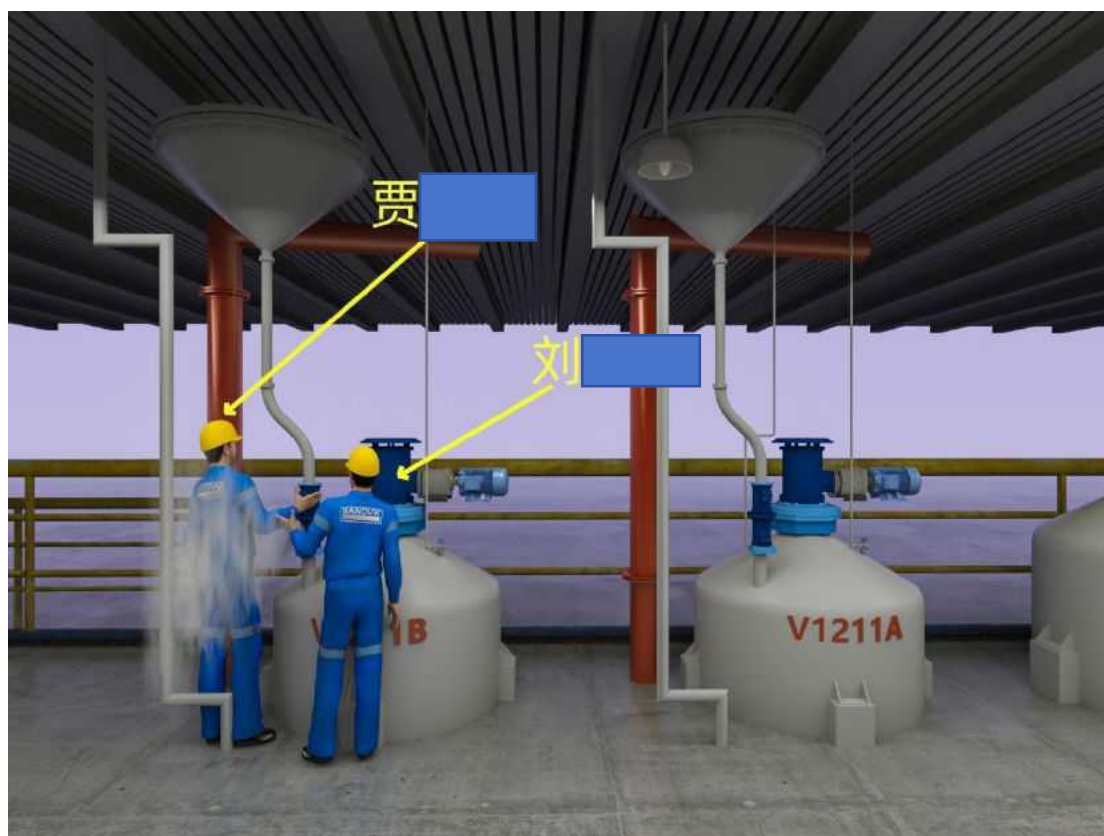
事故现场复原图（更换视镜）

上午 10 时 37 分贾某某、高某、刘某某将旧的视镜膜取下，10 时 38 分更换口突然发生（第一次）泄漏，喷出一股白色雾状气体，高某感觉眼睛受到刺激，但三人均未采取应急措施继续更换视镜。贾某某和刘某某这时将旧的视镜取下放到了旁边的消防栓附近，随即高某将新膜拿到贾某某和刘某某身旁，二人继续开始安装新的视镜膜。

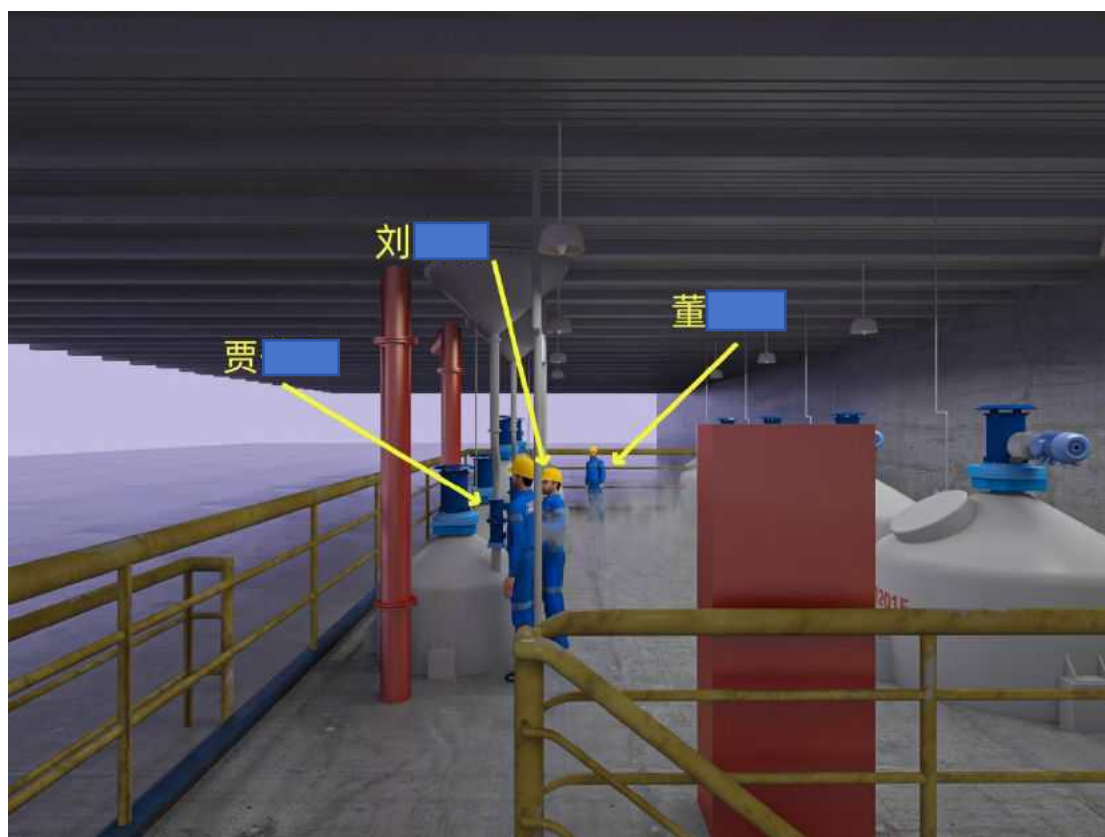
事故现场复原图（更换视镜发生泄漏 3 人位置）

10 时 38 分 40 秒，贾某某和刘某某刚将新视镜膜放在视镜口瞬间，视镜更换口再次发生了（第二次）泄漏喷出一股

白色雾状气体。由于高某未佩戴防毒面具，二次泄漏喷出的白色雾状气体直接喷到了面部、眼睛，高某眼睛酸涩，无法睁开。刘某某让高某到一层去冲洗眼睛，高某随后从二层操作平台下到一层进行冲洗。此时贾某某和刘某某仍未撤离现场而是准备继续更换视镜。此时二层平台的西侧还有董某某在从事配料工作。视镜更换口发生 2 次泄漏后董某某也未及时采取措施撤离二层操作台。

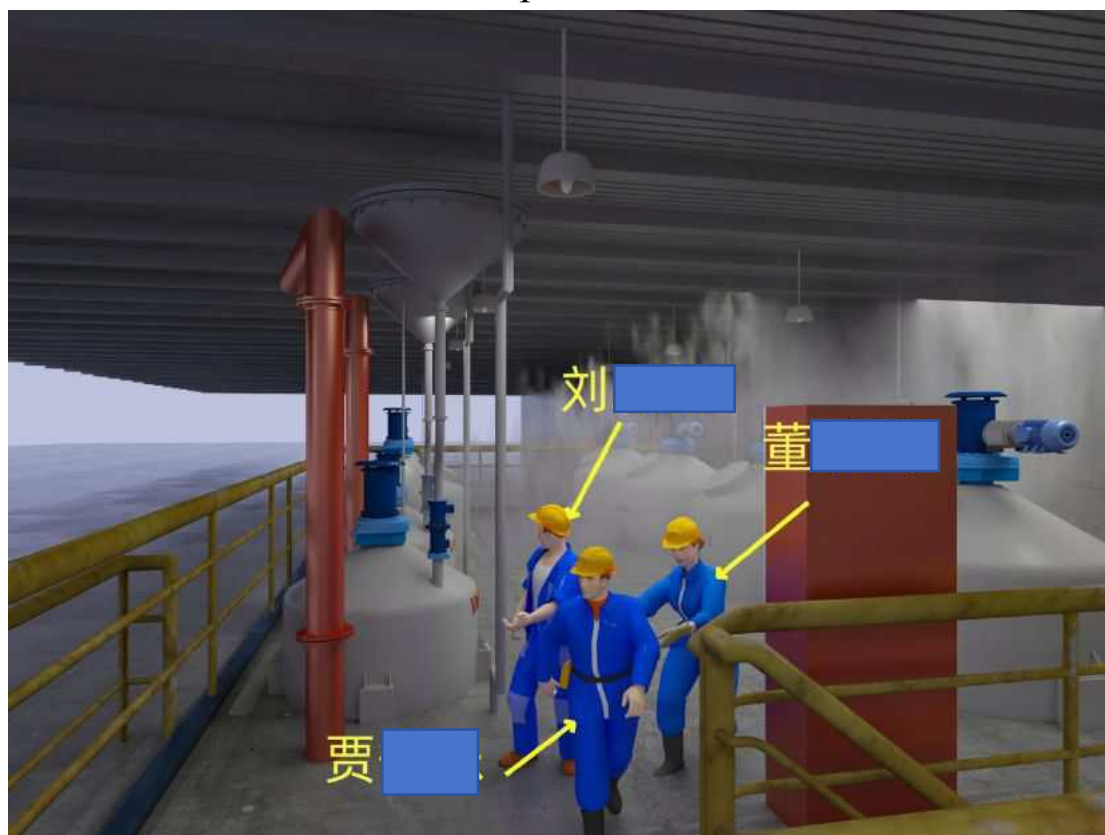
事故现场复原图（大量泄露 3 人开始逃生）

上午 10 时 38 分 54 秒，视镜更换口发生（第三次）泄漏，持续喷出白色雾状气体。此时贾某某想用新的视镜封堵喷出的气体，上午 10 时 39 分 44 秒视镜更换口开始大量喷出白色雾状气体，随即充满整个二层操作平台。（此时 HF 精馏塔真空泵处于停止状态，在操作时间段刮板蒸发器压力

降低，随后温度压力上升，10 时 38 分，发生大量泄漏时刮板蒸发器压力上升到 9.079kpa）

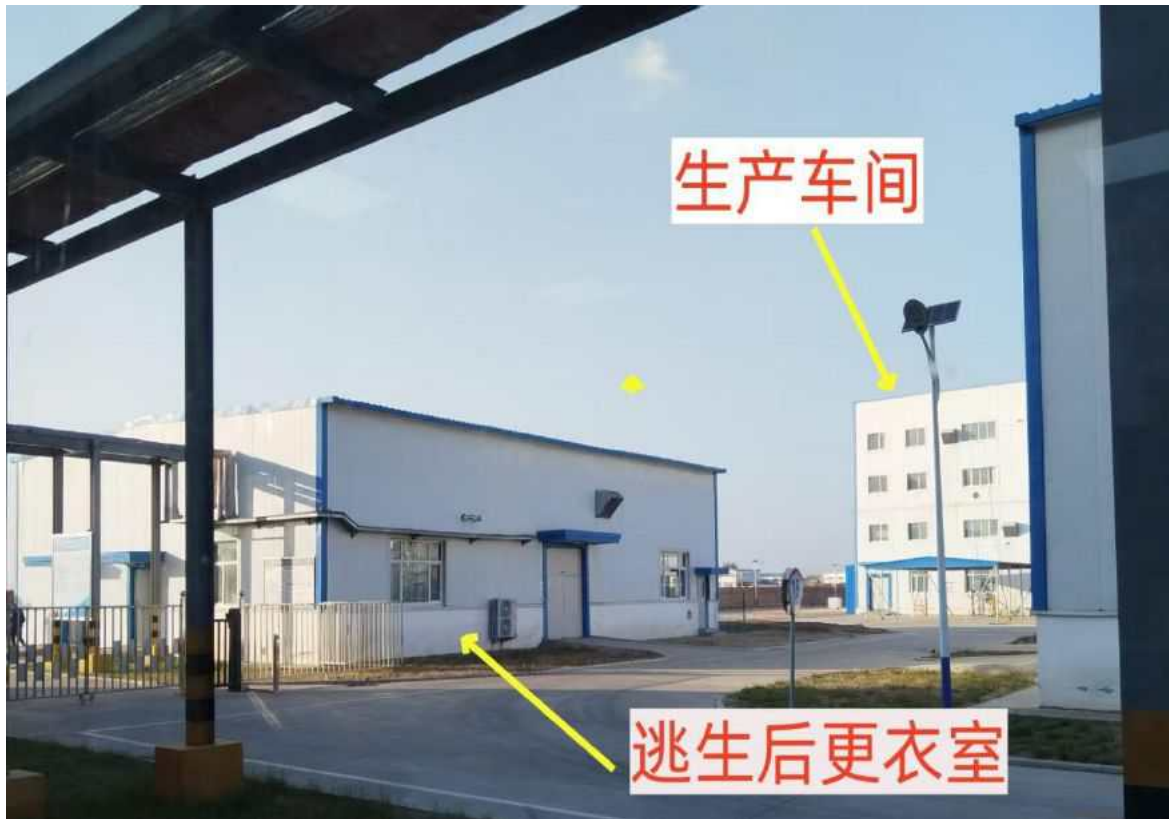
事故现场车间及更衣车间位置

这时在二层操作台的贾某某、刘某某、董某某也开始从二层平台下楼向车间外撤离。三人在撤离过程中被不同程度灼伤并吸入了氟化氢气体。贾某某从西门跑到旁边的机修车间。刘某某拉着董某某二人从二层平台下来后从车间的北门逃生到车间外，董某某由关某某搀扶进入了车间外的更衣室。
