# 无锡宜兴市海纳环保有限公司“3·20” 一般起重伤害事故调查报告

2023年3月20日14时20分许，位于宜兴市高塍镇的宜兴市海纳环保有限公司生产车间内，在货物装车过程中发生一起起重伤害事故，致一名运输车驾驶员受伤，经抢救无效于当日死亡。

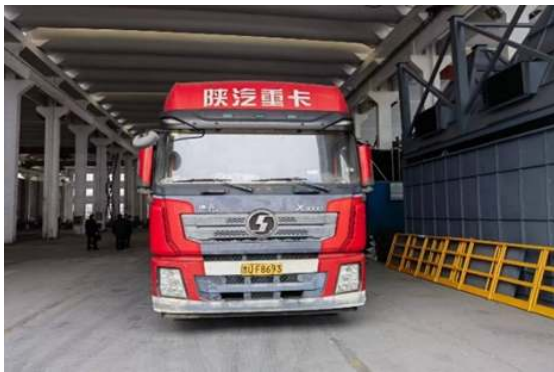
（图1 车辆前部图）

事故发生于海纳公司9号车间内。一辆平板运输车呈南北向停于车间内靠近大门处，车头号牌为鲁UF86\*\*、挂车号牌为鲁BG6\*\*超。该运输车长约17米，宽约3米，挂车高约1.1米，挂车前后两端分别装有布袋除尘器的灰斗和上箱体，其中上箱体长约6.45米、宽约2.27米、高约2.3米，放置于挂车后端；紧挨车尾西北侧有一高约3米的脚手架；运输车旁边地面上有一钢结构平台，长约7.15米、宽约0.9米、厚约11厘米、重约400千克，中部一侧有一直径约4厘米的吊装孔；位于车尾西侧地面上有一钢丝单钩索具，长约3米，吊钩开口尺寸约6厘米。

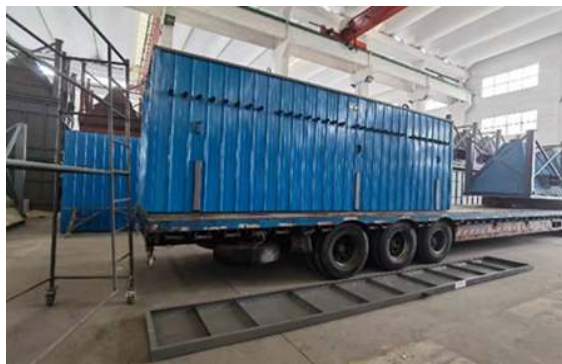
(图4 事故现场图)

总经理杨某芳到现场查看装车情况。14 时许，9 号车间第一辆运输车装车完毕后开出车间，朱某卫驾驶第二辆运输车进入车间开始装车。14 时 20 分左右，杨某斌操控行车将灰斗和上箱体吊放到运输车上后，开始往运输车上吊放钢结构平台。杨某斌用单钩钢丝绳具勾住钢结构平台中部一侧的吊装孔，随后在运输车西侧约 4 米处操作行车，准备将钢结构平台放置于上箱体上部西侧；蒋某军在上箱体上扶着钢结构平台并指挥放置就位；翁某新站在车尾移动脚手架上扶着钢结构平台，辅助蒋某军将平台放置到位。钢结构平台下沿触碰到上箱体时，蒋某军用右脚抵住钢结构平台下沿，双手扶着钢结构平台上沿摆动调整放置位置。此时运输车驾驶员朱某卫走近杨某斌询问装车情况，然后走向运输车旁查看。蒋某军在调整钢结构平台放置位置过程中，单钩索具的吊钩自行从吊装孔内脱离，钢结构平台往外倾倒，从上箱体掉落至地面，砸中刚刚走到运输车旁边过来查看装载情况的朱某卫。

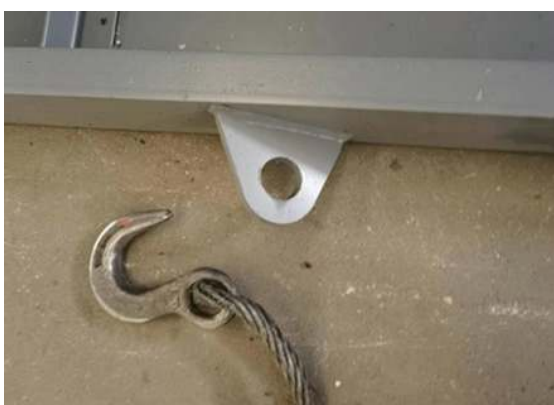
(图5 钢丝单钩索具和吊装孔图)

海纳公司员工在吊装作业时，钢构件下沿着力后，单钩索具的吊钩从钢构件吊装孔脱离，导致钢构件从上箱体上掉落，砸中擅自进入吊装区域的运输车驾驶员，这是该起事故发生的直接原

1. 杨某斌，海纳公司行车操作工，进行吊装时选用索具不当，应对本起事故的发生负有责任。

（一）海纳公司要深刻吸取本起事故教训，一是要认真开展岗位风险辨识，进一步制定和完善相应的安全操作规程，明确装卸作业过程中的安全要求；二是要健全并落实相关方管理制度，切实加强外来人员的安全管理；三是对具有较大风险的吊运等作业要安排专人进行安全监管，确保操作规程的遵守和安全措施的
