## 白银市白银区人民政府 关于白银有色集团股份有限公司铜业公司 “10·20”物体打击一般事故调查报告的 批 复

## 白银有色集团股份有限公司铜业公司 “10·20”物体打击一般事故调查报告

2025年10月20日3时09分许，白银有色集团股份有限公司铜业公司（以下简称铜业公司）发生一起物体打击事故，造成1人死亡，直接经济损失114.88万元。

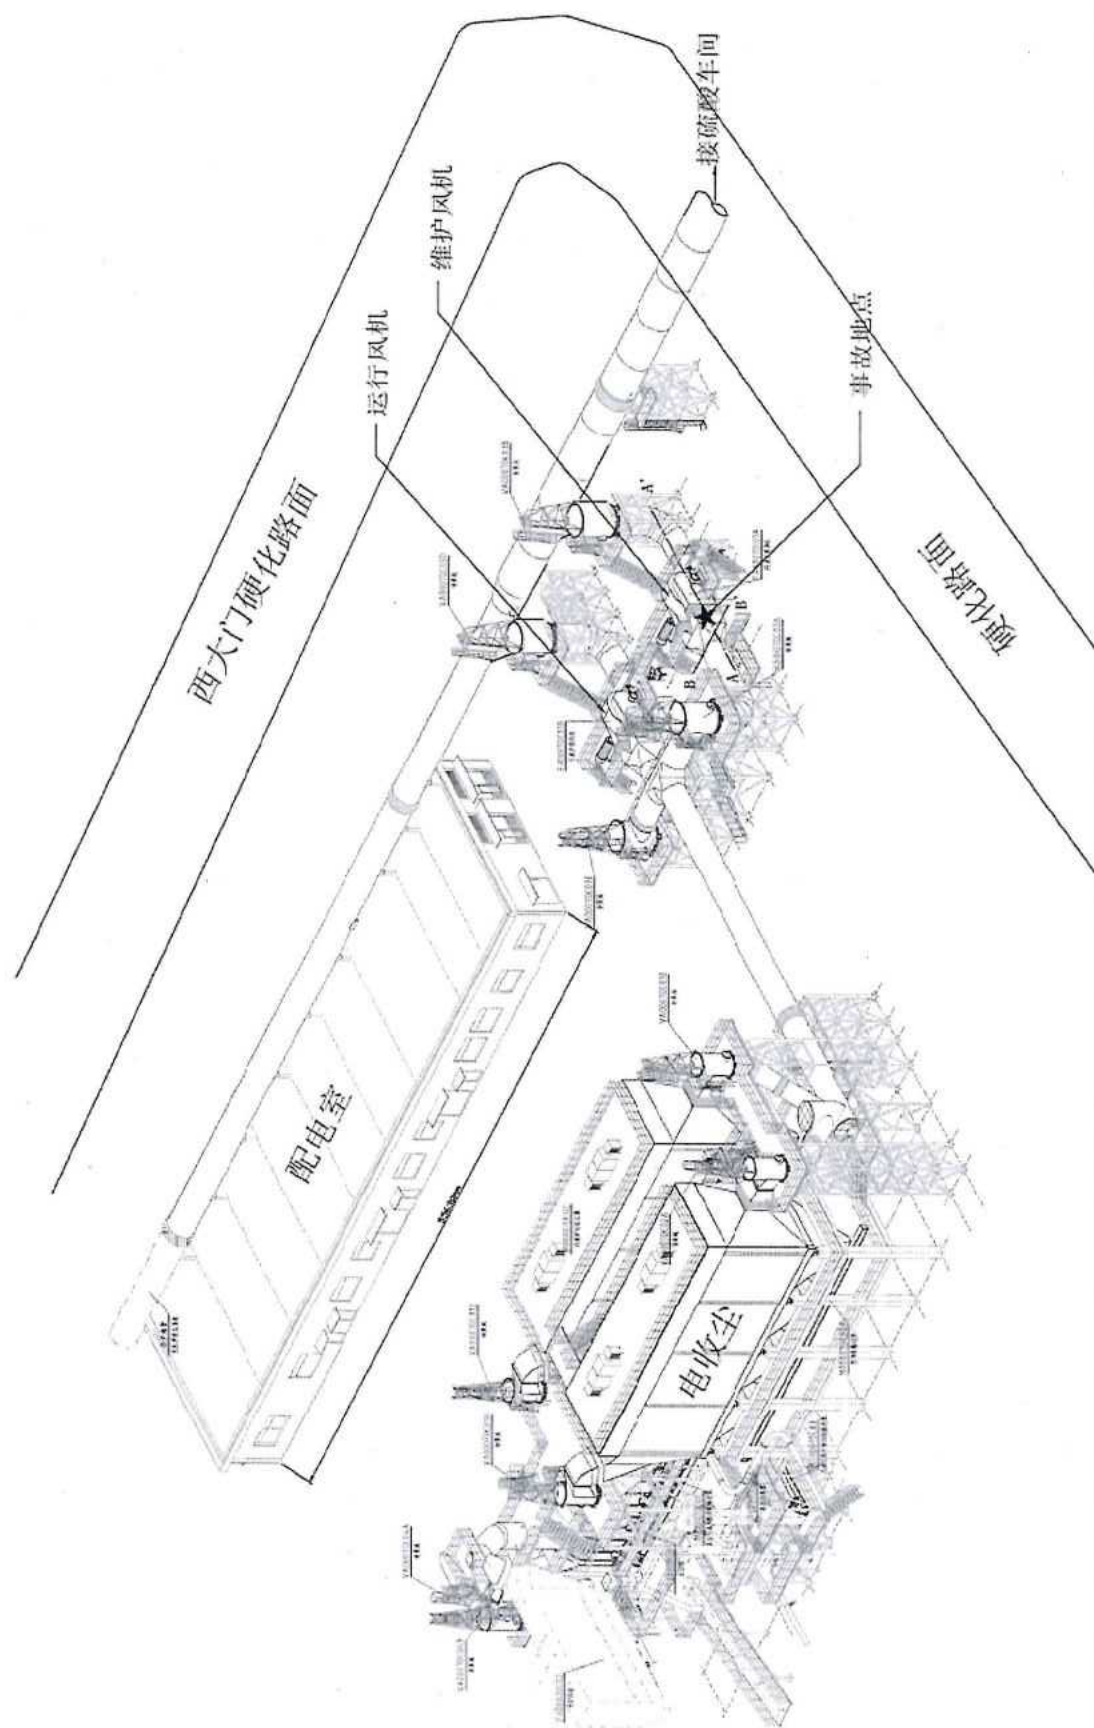
白银有色集团股份有限公司铜业公司“10.20”物体打击事故现场区域布置图

20 日 3 时 09 分许，作业结束，现场作业人员原地休息。期间，作业人员关晓武擅自前往 2#高温排烟风机机壳底部清理孔 E（见附图：位于机壳南侧，为本次作业前新切割开设，尺寸 650×600mm），弯腰探头查看风机内部烟灰残留情况。此时，风机壳内壁附着的大块泥状烟灰突然松动脱落，瞬间掩埋关晓武上半身及头部，事故发生。

经事故调查组现场勘察确认（见附图）：2#高温排烟风机及管道人孔 I 位于风机进烟段，尺寸  $\Phi 800\text{mm}$ ，开口方向向东；人孔 II 位于风机出烟段，尺寸  $\Phi 800\text{mm}$ ，开口方向向西；人孔 III 位于风机机壳南侧，尺寸 500×500mm，开口方向向南，事故发生时处于关闭状态，盖板螺栓紧固，无松动情况。

本次清灰作业前，为便于清理风机内部积灰，作业人员在 2#高温排烟风机及管道上新切割开设 5 个清理孔。清理孔 A 位于进烟段弯头处， $\Phi 377\text{mm}$ ，向南；清理孔 B 位于进烟段直管段，390×410mm，向东；清理孔 C 位于进烟段直管段，390×410mm，向西；清理孔 D 位于出烟段直管段，910×950mm，向东；清理

孔 E（事故孔）位于机壳人孔 III 下方 500mm 处，650×600mm，向南，孔内残留块状烟灰，插有 4 根钢钎（长 1-1.7m），孔口上边沿距地面 1450mm，下边沿距地面 750mm，孔口边缘无打磨处理，存在锋利毛刺。

清灰作业结束后，作业人员关晓武擅自进入清理孔时，机壳上部积灰因附着力下降并受进入人员扰动跌落，砸到关晓武头部及背部，致使其器官损伤并窒息死亡。

（一）铜业公司要立即组织对公司所有高温排烟风机、除尘管道、烟道、锅炉等设备进行全面排查。对排查发现的问题和隐患按照“五定”原则，制定专项方案和整改措施，确保隐患问题整改到位。要组织推行“清灰作业许可证”制度，作业过程中，必须严格按照作业许可证批准的范围、时间、人员进行作业，严禁擅自变更作业内容。要积极探索引入智能化监测技术，研究在高温排烟风机、除尘管道等设备内部加装自动清灰装置，通过自动清灰装置减少设备内部积灰，降低人工作业频次，降低事故发生风险。
