# 赤水大同“8·02”一般高坠事故 调查报告

赤水市人民政府事故调查组

2024年9月

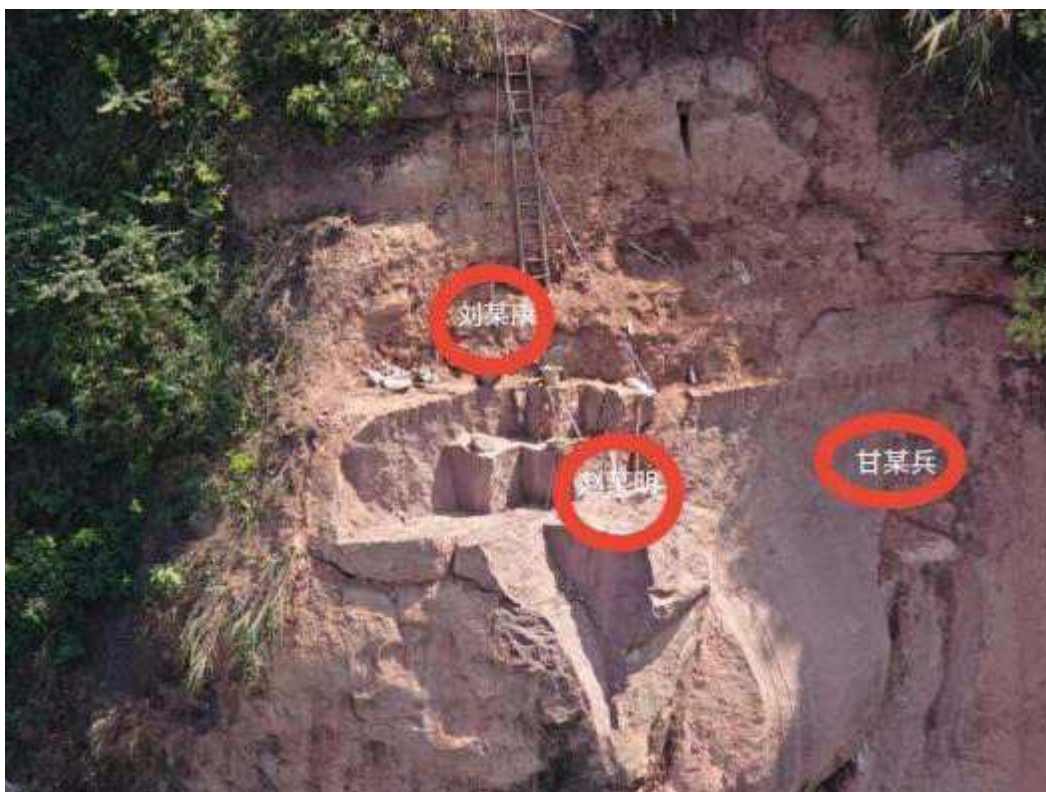
2024 年 8 月 2 日下午，贵州恒宁建筑劳务有限公司施工人员赵某明、刘某康、甘某兵（死者）到赤水市地质灾害防治体系建设工程治理项目（大同镇民族村六组宝相寺崩塌隐患点治理工程）作业，在三人未系安全带沿木梯下至作业面正在系安全带时，甘某兵所处岩石（堆放有约五千斤削下的石块）突然下坠，甘某兵连同岩石一起坠落到距作业面约 70 米的落石槽。

图 1 事故发生时赵某明、刘某康、甘某兵（死者）所处位置示意图

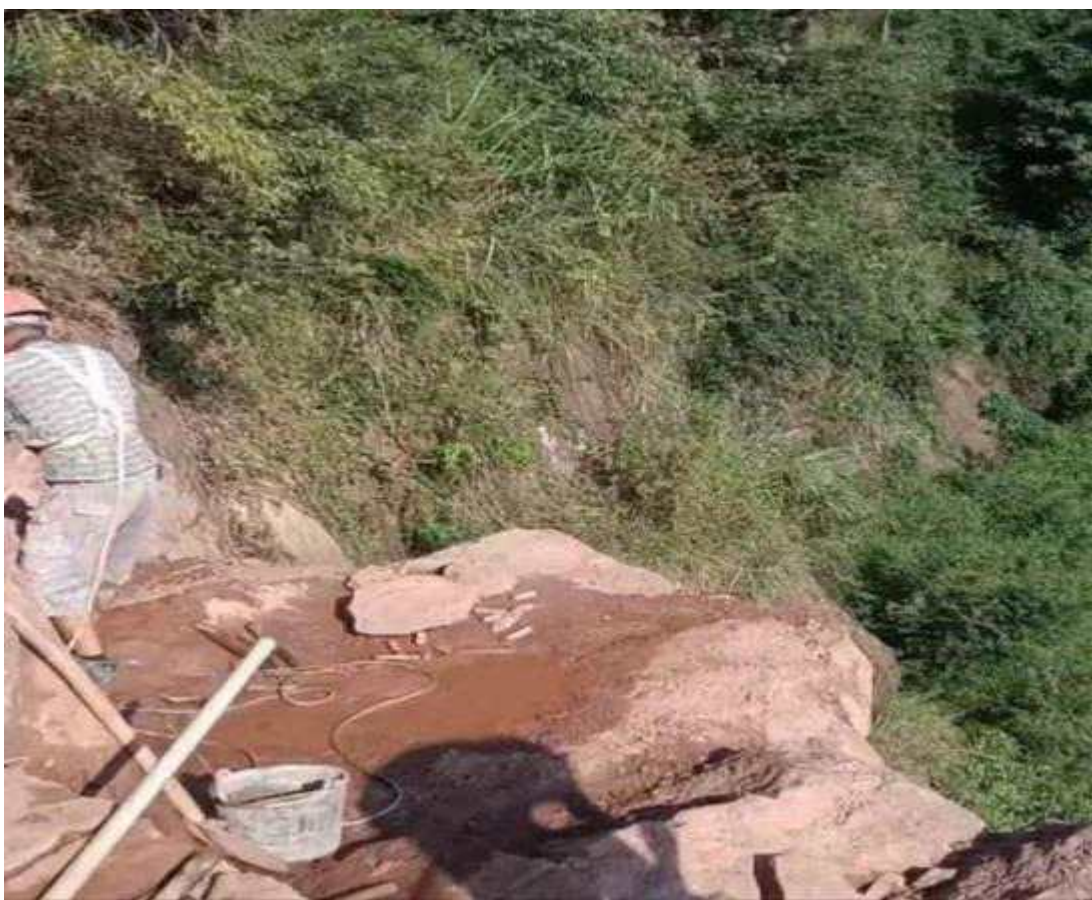
图 2 事故前一天甘某兵（死者）作业点位（事故坠落岩石）图

1.现场安全和技术人员未能正确辨识处置前期削下的石块超量堆积造成作业面坍塌的安全隐患；2.甘某兵（死者）未规范穿戴劳动防护用品进入承压超限的岩石工作面作业。

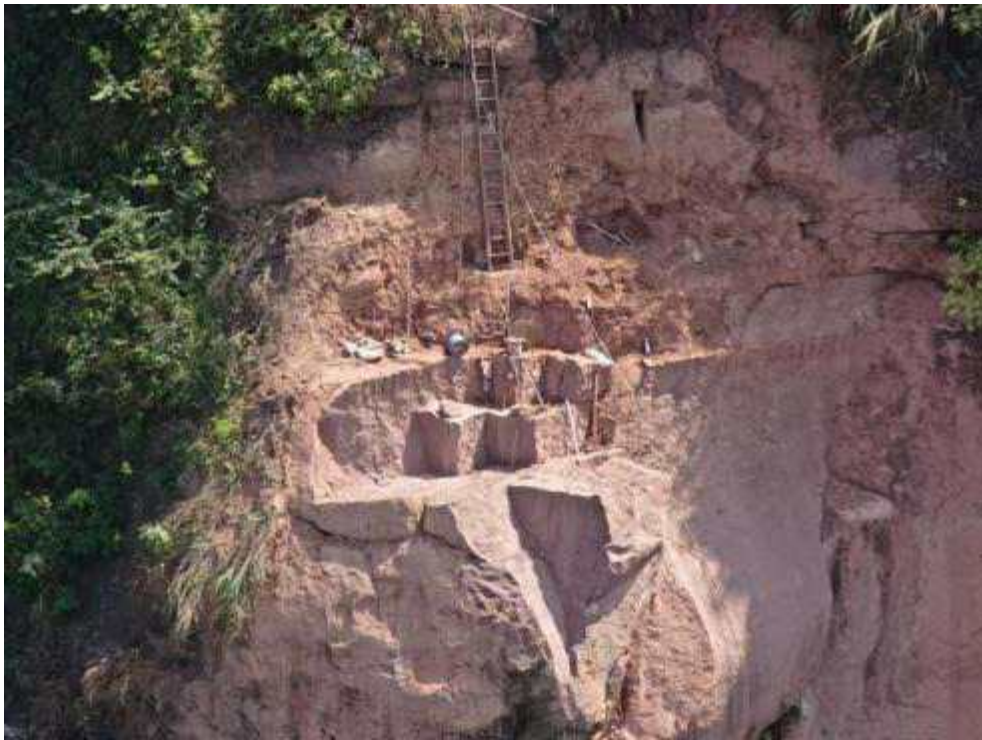
现场位于赤水市大同镇民族村六、七组交界处，项目作业点位距离地面落石槽约 70 米高。

图 3 事故作业点位图

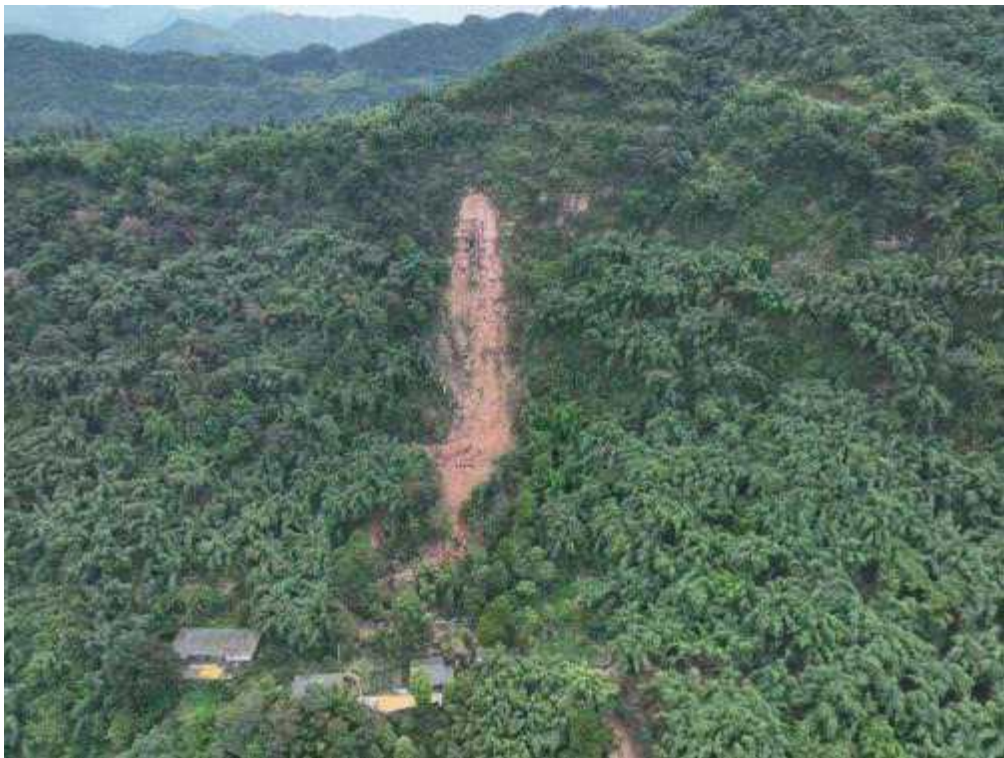
图 4 事故作业点全景图
