## 番禺大龙广州宏锐精密五金有限公司“2·2”一般物体打击事故调查报告

# 番禺大龙广州宏锐精密五金有限公司“2·2” 一般物体打击事故调查报告

2026年2月2日9时46分许，位于广州市番禺区大龙街道新桥泰安路西四横街2号1栋、4栋的广州宏锐精密五金有限公司内发生一起物体打击事故，造成1人死亡1人受伤，直接经济损失197.08万元。

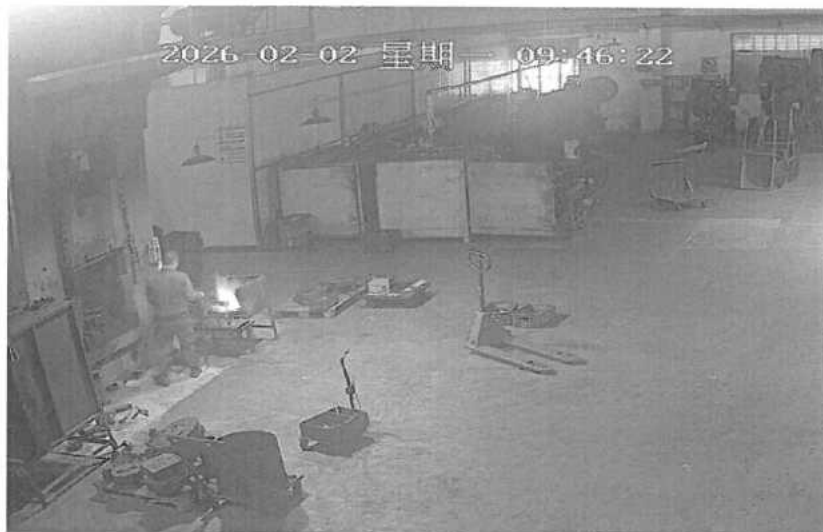
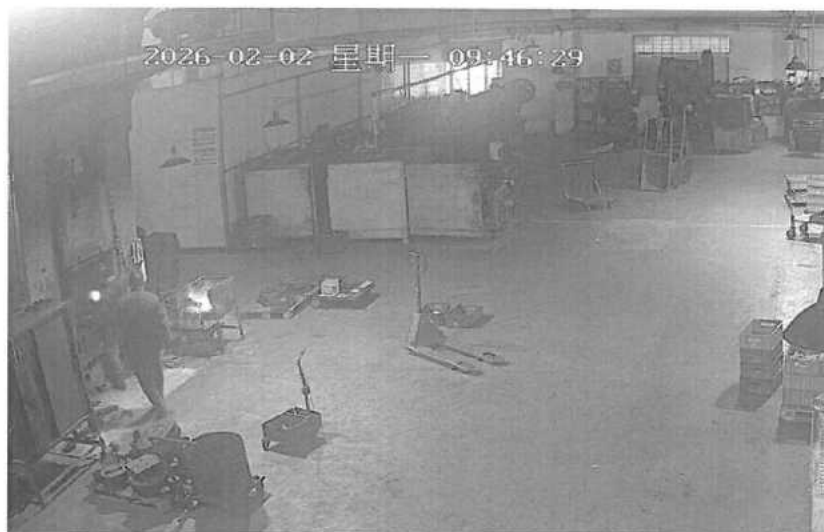
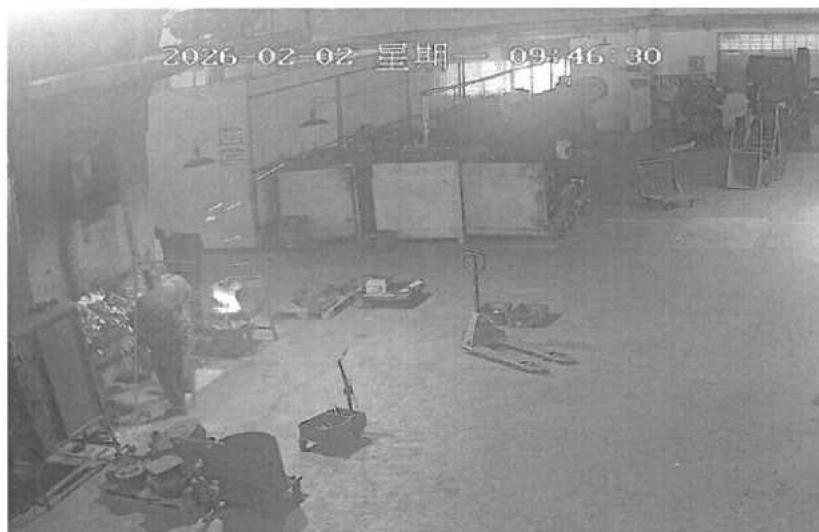
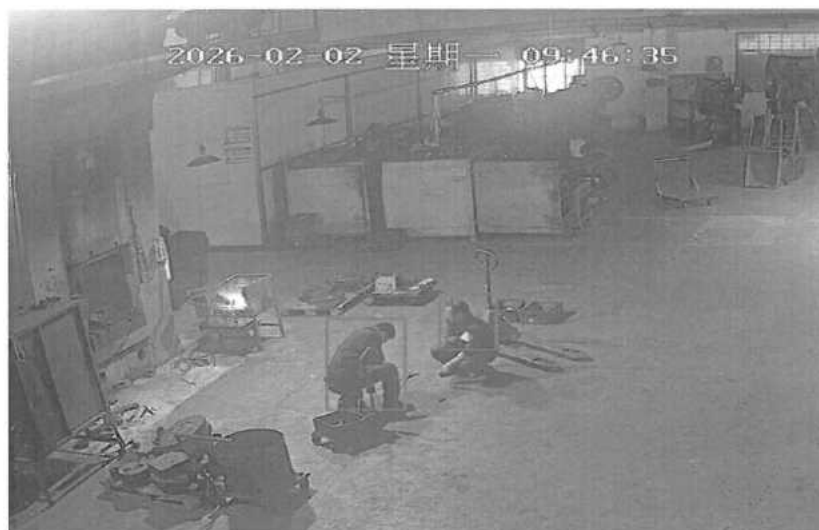
9 时 46 分许，钢坯达到预定加热温度。叶坤夹取加热后的钢坯向模具内送入时，右脚不慎触碰压力机的脚踏启动开关，滑块意外下降。叶坤因来不及放入钢坯而急忙后退，钢坯掉落地面。此时，模具主管江要得恰好靠近压力机观察试模情况。由于模具内未放置钢坯，上模与下模座直接接触发生空打，相互挤压导致上模座部分本体受冲击破裂飞出，击中叶坤与江要得。江要得受伤倒地，叶坤左臂受伤蹲坐于地。附近工人见状立即向公司实际控制人江宣平报告。江宣平随即吩咐江伊蓉报

(详见图 1、2、3、4)

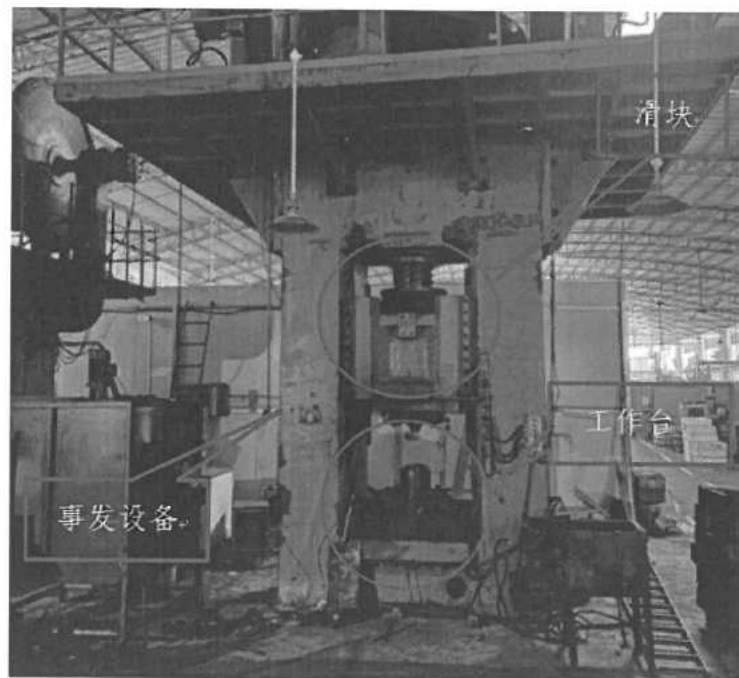
图 5 事发现场图

1. 事发地点位于宏锐公司锻造车间，涉事压力机主要由机身（含立柱、底座、横梁等部件）、带轮、飞轮、双摩擦盘、主轴、螺杆、滑块、工作台及电气控制系统等构成。设备外表面存在新涂油漆的痕迹，模具已安装在设备上，上凸模随滑块

上下运动，下凹模固定于工作台，用于锻压成形内凹直筒状的金属初级产品。（详见图 5）

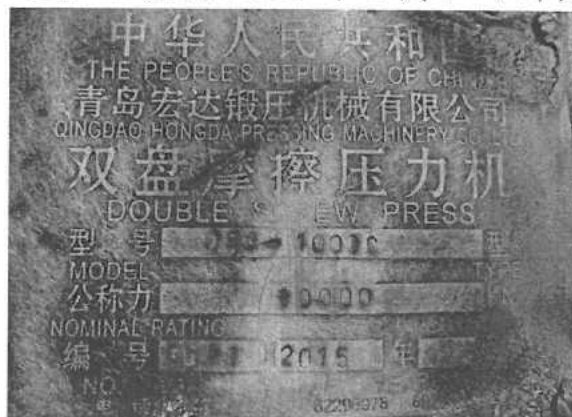
图 6 事发设备铭牌

涉事设备为双盘摩擦压力机，型号为 J53-1000C 型，公称力为 10000kN，2015 年 5 月生产，编号为 3691 2015 5，铭牌标记生产企业为青岛宏达锻压机械有限公司。该型号压力机存在严重本质安全隐患，已被列入《产业结构调整指导目录（2024 年本）》（国家发展改革委令第 7 号）<sup>[4]</sup>，且为未标淘汰期限或淘汰计划的条目，为国家产业政策已明令淘汰或立即淘汰的设备，不得在生产中被采用。宏锐公司未对该设备进行核查。该公司还有一台 J53-400 双盘摩擦压力机（同属落后淘汰设备），两台压力机于事故发生后已落实拆除压力机控制开关并停用。

2. 该压力机的型号为 J53-1000C，整机尺寸为长 5000mm，宽 3700mm，高（连底座）7290mm，整机重量约为 85T，公称压力为 10000kN，生产日期为 2015 年 5 月。（详见图 6）

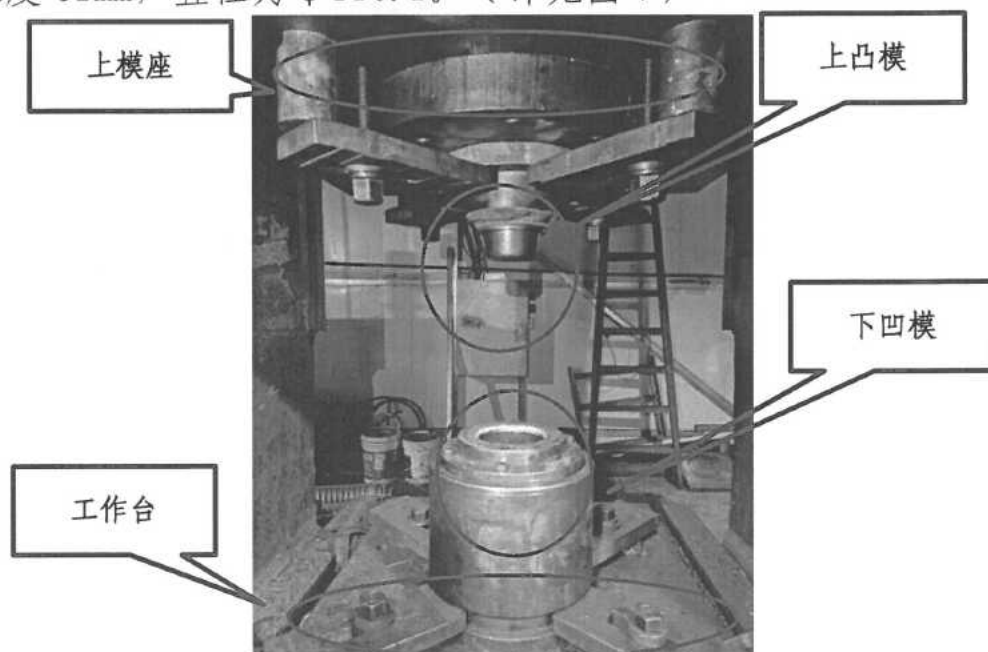
图 7 模具安装示意图

3. 上凸模总高 150mm，由冲头、冲头杆和固定座三部分组成，

其中冲头高 54mm、冲头杆高 66mm、固定座高 30mm；冲头呈上宽下窄的形状，上部直径为  $\phi 95$ ，下部直径为  $\phi 86.8$ ；其顶部设有一节直径  $\phi 110$ 、高约 12mm 的圆柱，该圆柱在锻压过程中需下降至下凹模的凹孔型腔内；圆柱上方为直径约  $\phi 180$ 、长度约 66mm 的圆柱体。下凹模总高 330mm，外圆柱直径约  $\phi 180$ ，型腔深度 62mm，直径为  $\phi 110.2$ 。（详见图 7）

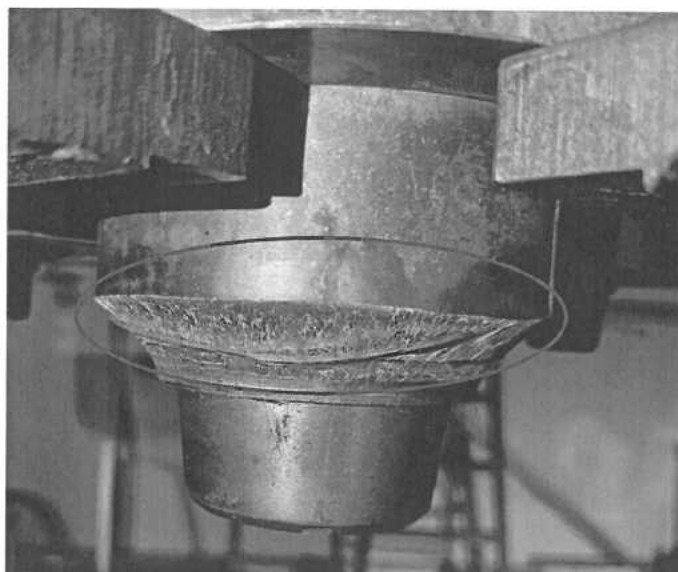
4. 上凸模  $\phi 180$  圆柱下端被削去一角，原圆柱面被加工为母线长约 25mm 的不规则锥面，露出银白色新金属，表面粗糙且带有挤压痕，锥面上还残留一条金属挤压碎片（详见图 8）。下凹模圆柱筒上端面内缘同样因挤压被削去一角，凹孔底面存在数条金属小碎片（详见图 9）。上凸模直径  $\phi 110$  的台阶圆柱处无明显破损，上下模对心无明显异常。上下模均存在明显缺损，可确认事发时上下模具发生碰撞，撞击部位因巨力挤压发生脆

性崩裂，并以极高初速度向四周飞射，导致在场的江要得和叶坤受伤。

图 8 上模具损坏情况

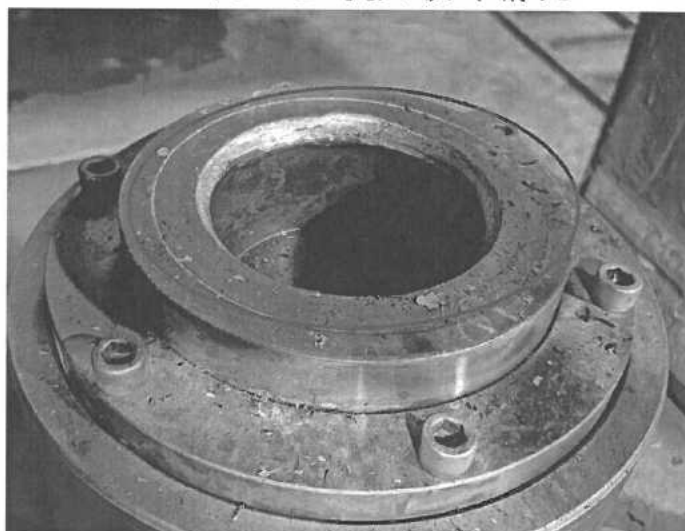
图 9 下模具损坏情况

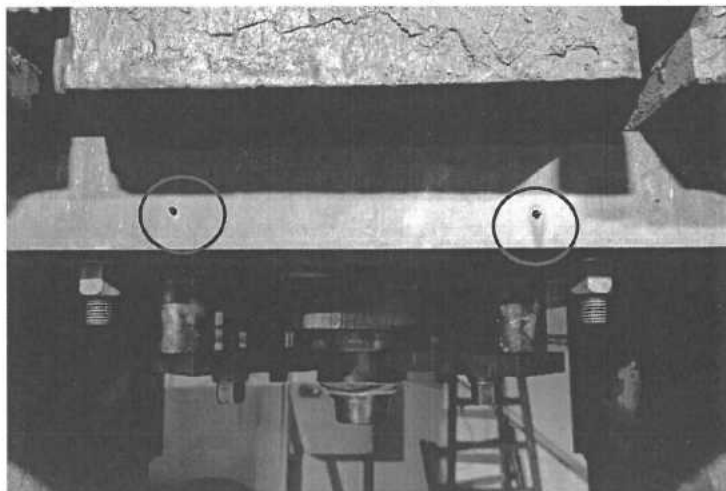
5. 压力机滑块下端的框架上设有 2 个螺孔（详见图 10），原本是为企业为自行打孔安装合模区安全防护装置预留的，但截至事发时，该安全防护装置始终未安装，无法在模具飞溅时提

供有效安全防护, 不符合国家强制性标准《螺旋压力机 安全技术要求》(GB 28242-2012) 第 5.2.12 条<sup>[5]</sup>、5.3 条<sup>[6]</sup>以及国家推荐性标准《机械安全 设计通则 风险评估与风险减小》(GB/T 15706-2012) 第 6.3.3.2.1 条<sup>[7]</sup>、第 6.3.3.2.2 条<sup>[8]</sup>的要求。

图 10 计划用于安装固定防护装置的螺孔

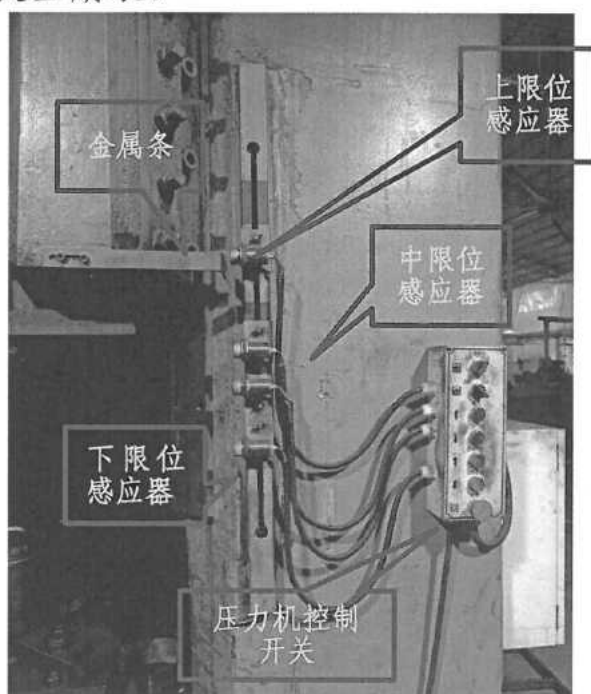
装置分为上限位、中限位和下限位（详见图 11）：上限位用于检测滑块是否到达最高安全位置，防止滑块超程上行；中限位用于行程分段控制（如预压、保压和回程触发点）；下限位用于检测滑块是否到达最低行程终点，防止模具过度压合。事发时，叶坤误触脚踏启动开关，滑块随即下行。当上下模已到达接合极限时，该装置未触发下限位保护，滑块继续下行直至模具硬性碰撞并发生崩裂。

图 11 压力机限位感应装置

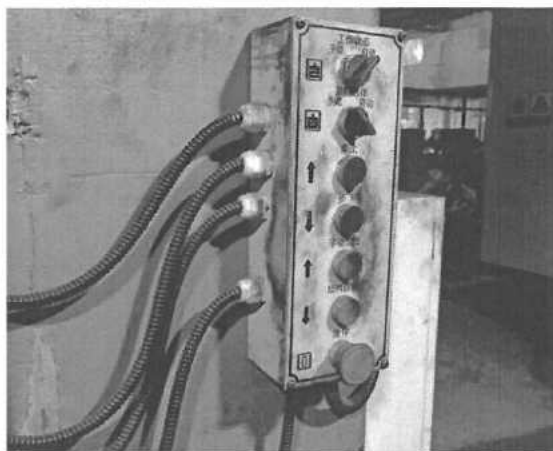
7. 压力机的右侧机身上装有一个操作盒，盒上设有工作状态选择开关（含手动、自动模式）、顶料选择开关（含手动、自动模式）、步上/步下按钮、手动顶出按钮、顶料返回按钮及急停开关（详见图 12）。现场勘查时，工作状态选择开关处于“自动”档位。在此模式下，压力机的刚性离合器一旦接合，滑块必须完成一个完整循环才能停止，中途无法紧急中断；加

之滑块下落距离短、速度快，作业人员没有足够时间操作急停装置，最终引发了突发性模具撞击事故。

图 12 压力机操作盒

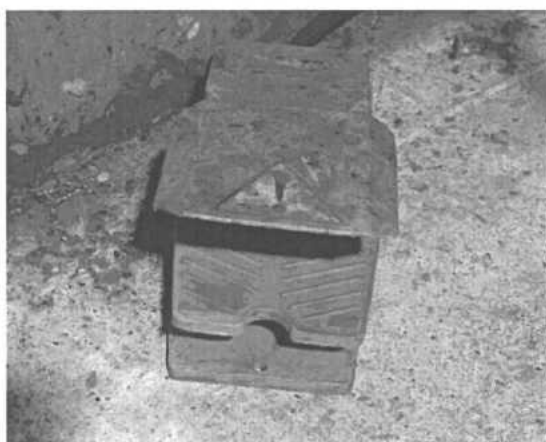
8. 压力机操作侧右侧地面设有一个脚踏启动开关，仅上方具备防护，两侧无防护措施，存在明显防护缺失（详见图 13），无法有效防止人员误踏或异物卷入，不符合国家强制性标准《锻压机械 安全技术条件》（GB 17120-2012）第 5.6.7.2 条<sup>[9]</sup>的要求。

图 13 压力机脚踏启动开关
