# 上饶铅山江西汇盈环保科技有限公司 “8·28”一般高处坠落事故调查报告

铅山县政府事故调查组

2026 年 1 月 4 日

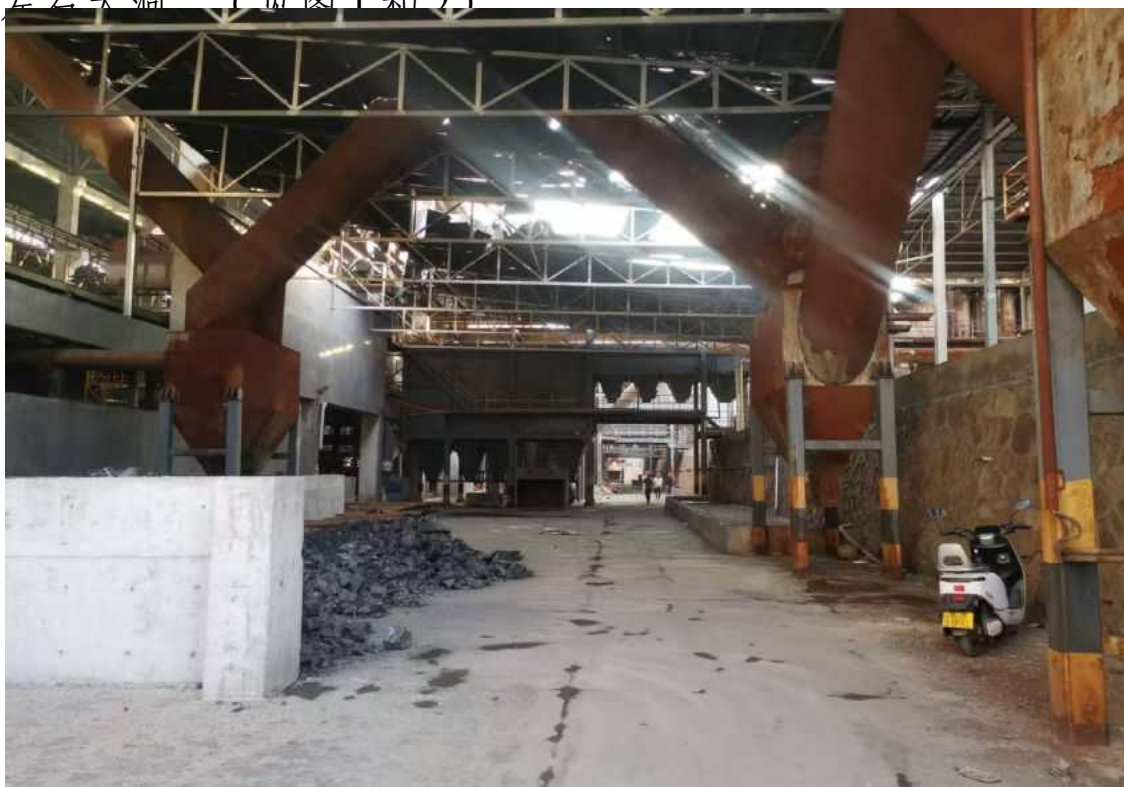
图 1 事故车间

2025 年 8 月 28 日 04 时 03 分，汇盈环保公司叉车工兰某某达在车间内开展熔渣托盘冲渣作业。作业期间，熔融渣包还未充分凝固，兰某某达就将其转运至冲渣冷却池中水冷后进行脱模，后在驾驶叉车调整高温熔渣托盘位置时，因托盘重心失衡，装载的高温渣钵突然倾斜滑落，坠入旁边的冲渣水池。瞬间，高温熔渣与冷水剧烈接触引发蒸汽爆炸，大量炽热熔渣喷溅而出，窜出的火焰迅速引燃车间顶棚石棉瓦及叉车坐垫，现场燃起明火并伴随浓烟

发生事故的现场为汇盈环保公司8号厂房（富氧熔炼炉车间）3号炉冲渣区域，从顶棚高处坠落，该棚于2025年6月3日

开始建设，在 2025 年 6 月 15 日建设完成，该顶棚高度为 10 米，覆盖面积 428 平方米，结构材料为 2.0 镀锌方管，顶棚横梁间距为 60 公分，顶棚材料为防腐蚀树脂瓦，防火等级为 B1，该顶棚材料为防护性轻质结构，仅承受自重、风荷载、雪荷载及偶然性小型坠物冲击，严禁作为承重平台或悬挂重物，禁止人员攀爬或站立作业，事前未在该区域设置警示标识与物理隔离设施，也未通过制度、培训等方式对相关人员进行安全管理要求。

经现场勘查，渣棚顶部防腐蚀树脂瓦存在明显过火痕迹；冲渣水池周边发现少量凝固残渣，顶棚西南角人员坠落处有 1 平方米左右大洞（见图 1 和 2）

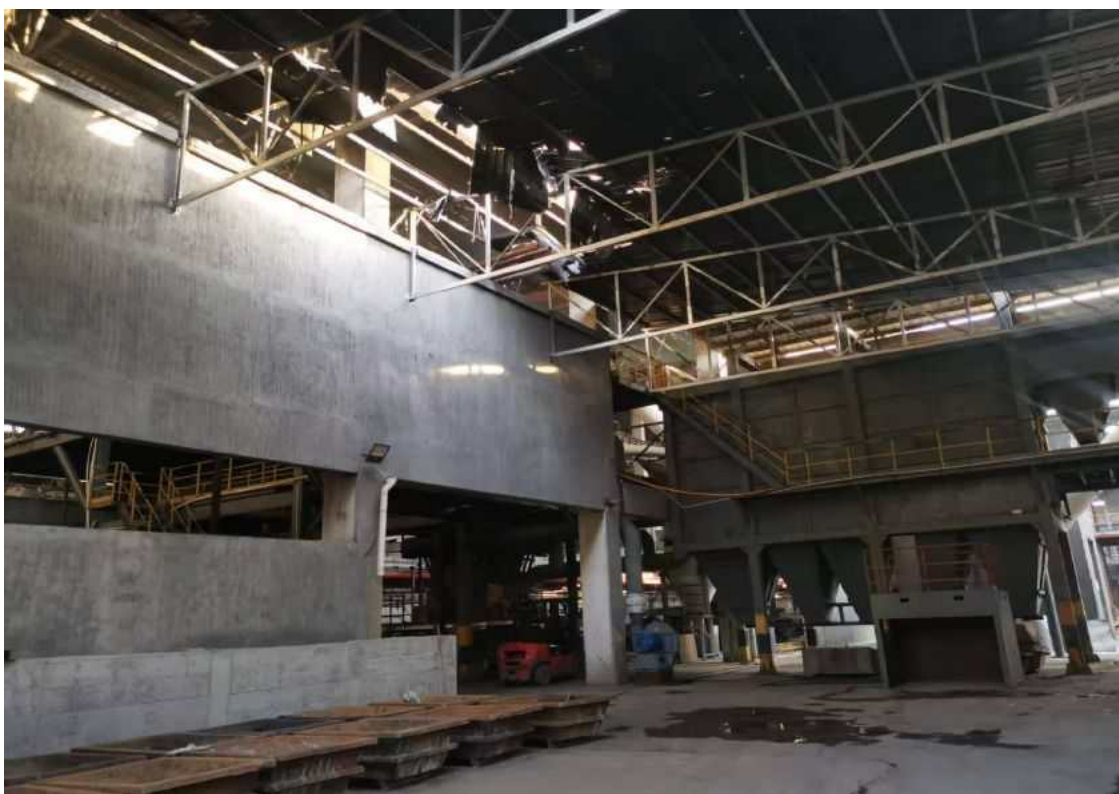
图 2 车间顶棚

因消防栓无水，现场火势持续蔓延，顶棚燃烧范围不断扩大。04时12分左右，吕某锋在未采取安全防护措施、未与其他工友充分协同的情况下，手持水桶自行攀爬至车间非上人树脂瓦顶棚（该顶棚材质脆弱、承重能力有限，事前未在该区域设置警示标识与物理隔离设施），对着燃烧的石棉瓦区域进行灭火。在灭火过程中吕某锋脚下树脂瓦突然断裂，其失去支撑从顶棚坠落至地面（坠落高度约10米），头部及躯干受到重创。工友发现后立即将其转移至安全地带并拨打120急救电话，急救人员抵达后迅速将吕某锋送往医院抢救，后经全力救治无效，于当日上午确认死亡。

富氧熔炼炉车间 3#富氧熔炼炉铜渣包高温熔渣遇水发生喷溅，使顶棚着火。炉前工吕某锋安全意识淡薄，在不具备登高作业条件下，冒险蛮干擅自爬上顶棚进行灭火作业，从顶棚高处坠落，造成创伤性休克死亡。

**（一）认真吸取事故教训，切实履行安全生产主体责任。**汇盈环保公司要认真复盘总结事故暴露出的问题，组织全体员工开展安全警示教育；要结合事故教训修订完善应急预案，按要求组织全体员工学习并开展应急演练；严格落实岗前安全培训教育制度和特种作业人员持证上岗制度；切实加强作业现场的日常检查管理，并运用隐患内部举报奖励机制等手段，整治消除各类违章指挥、违章操作及违反劳动纪律等行为；深入开展隐患排查治理，特别是针对消防栓、灭火器等安全设施是否正常运行开展针对性的排查整治。
