# 松溪旧县“11·4”一般道路 交通事故调查报告

松溪县人民政府事故调查组

2026 年 3 月

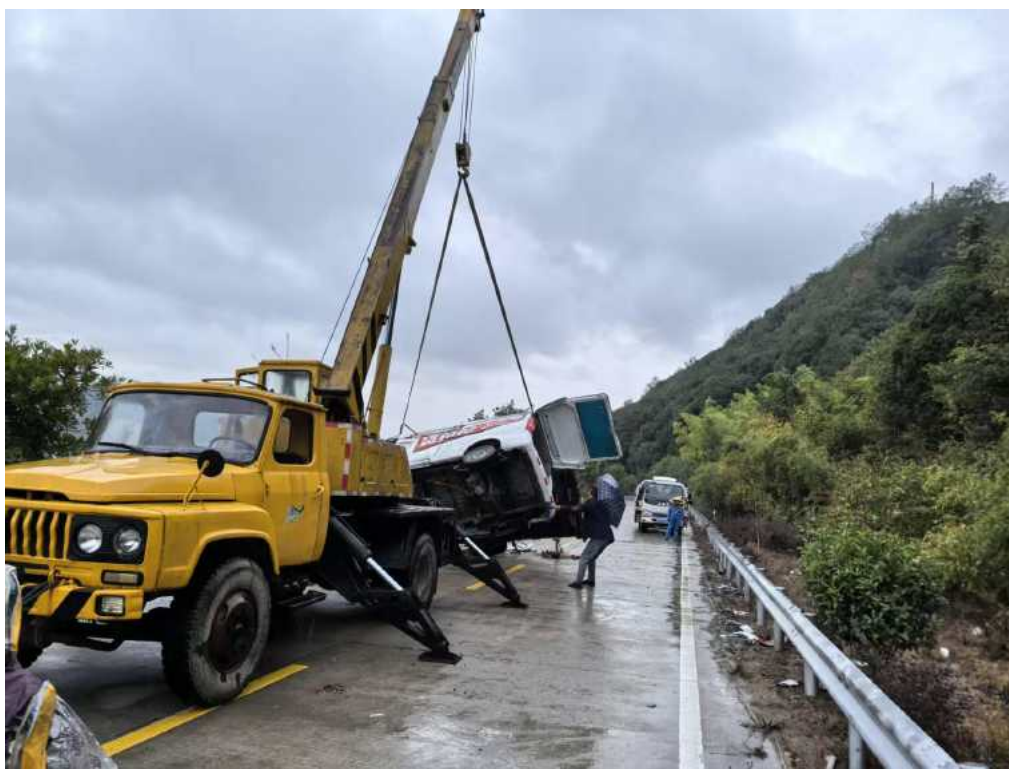
图一：事故现场图

2025 年 11 月 4 日 10 时 44 分许，宋冬平驾驶装载玉米的浙 AB052\*\*号轻型封闭式货车，沿松溪县 Y044（河六线）由旧县水口往旧县六墩方向行驶。途经 K11+480M 处（旧县乡辖区）时，因操作不当，车辆右侧前车轮滑落道路右侧路基。宋冬平在紧急修正方向驶回路面过程中，侵入对向车道，与对向由吴武贵正常驾驶的闽 HJT9\*\*号轻型仓栅式货车（当时装载竹片正从浙江省庆元县屏都街道驶往松溪县松源街道）发生碰撞，事故造成闽 HJT9\*\*号车辆侧翻。造成上述两车受损及宋冬平、吴武贵受伤的交通事故，宋冬平受伤后经抢救无效死亡。

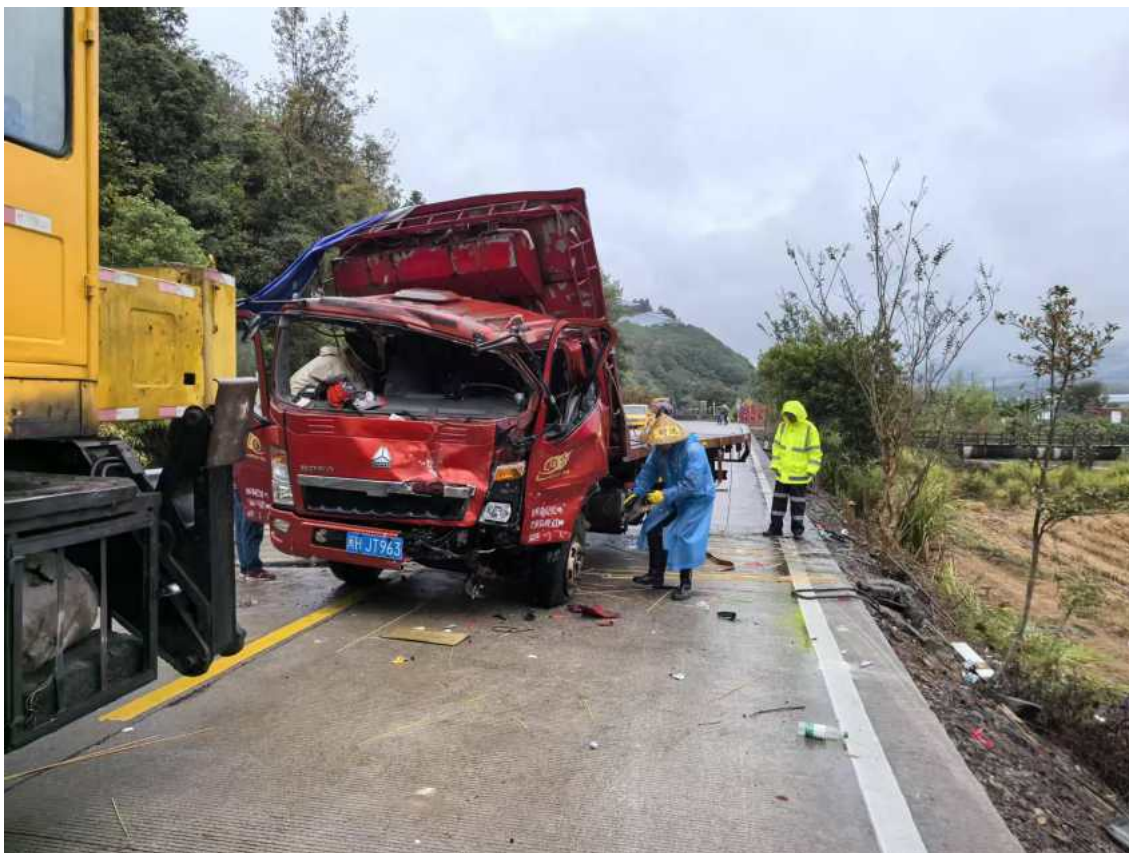
图三：事故现场图

现场位于松溪县 Y044（河六线）K11+480M 处路段（旧县乡

辖区），道路呈东西走向，东往松溪旧县六墩方向，西往松溪旧县水口方向。水泥路面，路面完好，潮湿，视线良好。道路南侧为田野，北侧是山体。路宽 6.57 米，双向单车道，道路属性为乡道。
