# 迎泽郝庄王家峰云顶三期 一标项目“7·2”一般高处坠落事故调查报告

2025年7月2日15时50分许，迎泽郝庄王家峰云顶三期一标项目换热站楼顶施工作业时发生一起高处坠落事故，造成1人死亡。直接经济损失约88.9万元。

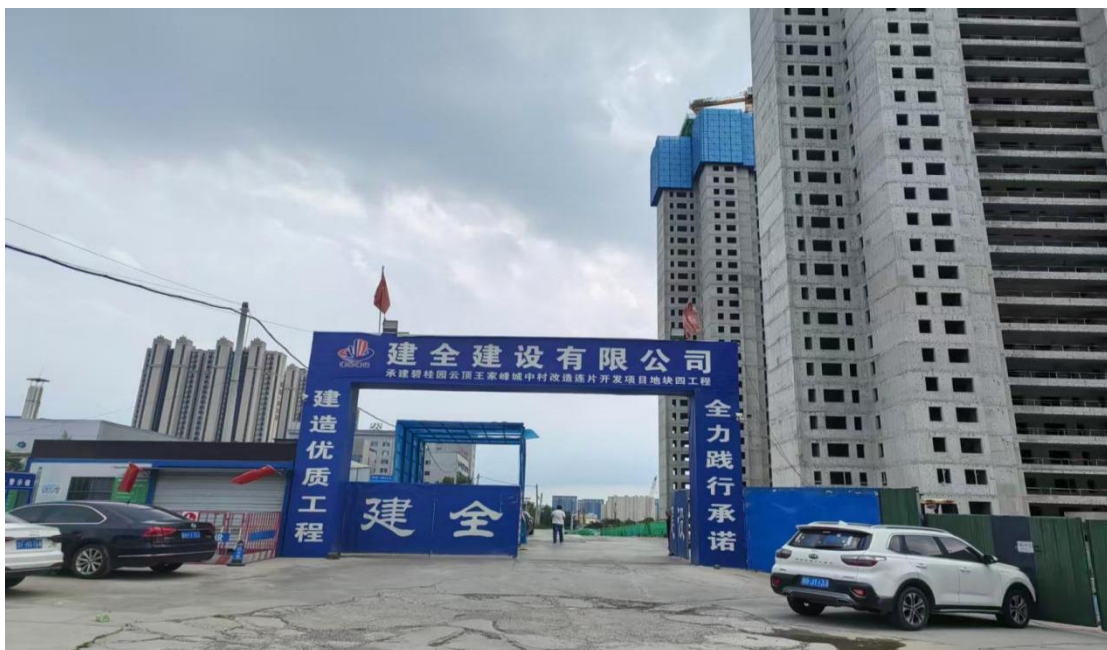
2025年7月1日晚21时许，当事人罗龙仲与其妻子从四川老家来到工地生活区，7月2日早上，罗龙仲在未经受进场登记报备、安全教育、实名制录入，且工地大门因进出车辆发生故障导致无法关闭、门禁系统受影响的情况下，跟随罗小平等工人进入了工地现场。当天上午，施工现场在组织进行换热站屋顶找平混凝土施工时，现场劳务班组长邵俊民安排工人将临边防护栏杆逐段拆除。

图 2 事故发生项目工程施工现场大门示意图

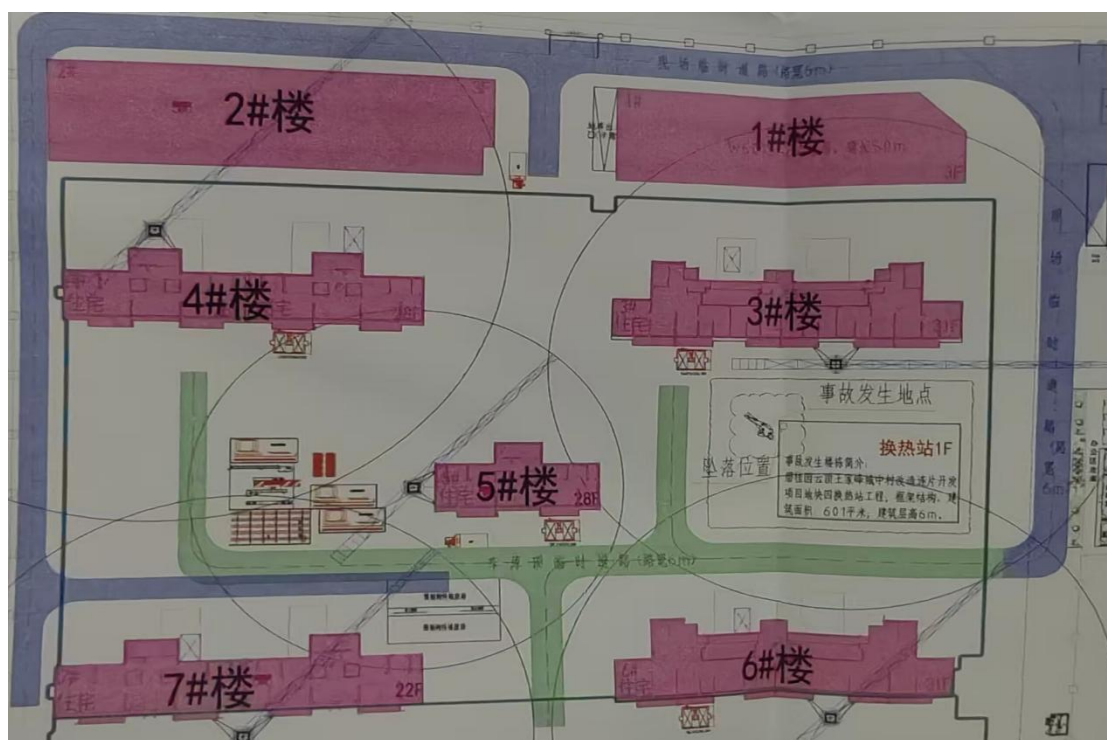
迎泽区郝庄镇王家峰云顶三期一标项目，工程地点位于迎泽区南内环东街与东中环交叉口东南角，事故发生地点位于王家峰云顶三期一标项目部 3#楼与 6#楼之间的换热站施工现场（见图 1、图 2、图 3）。

图 3 事故发生单位项目部提供的事故发生位置示意图

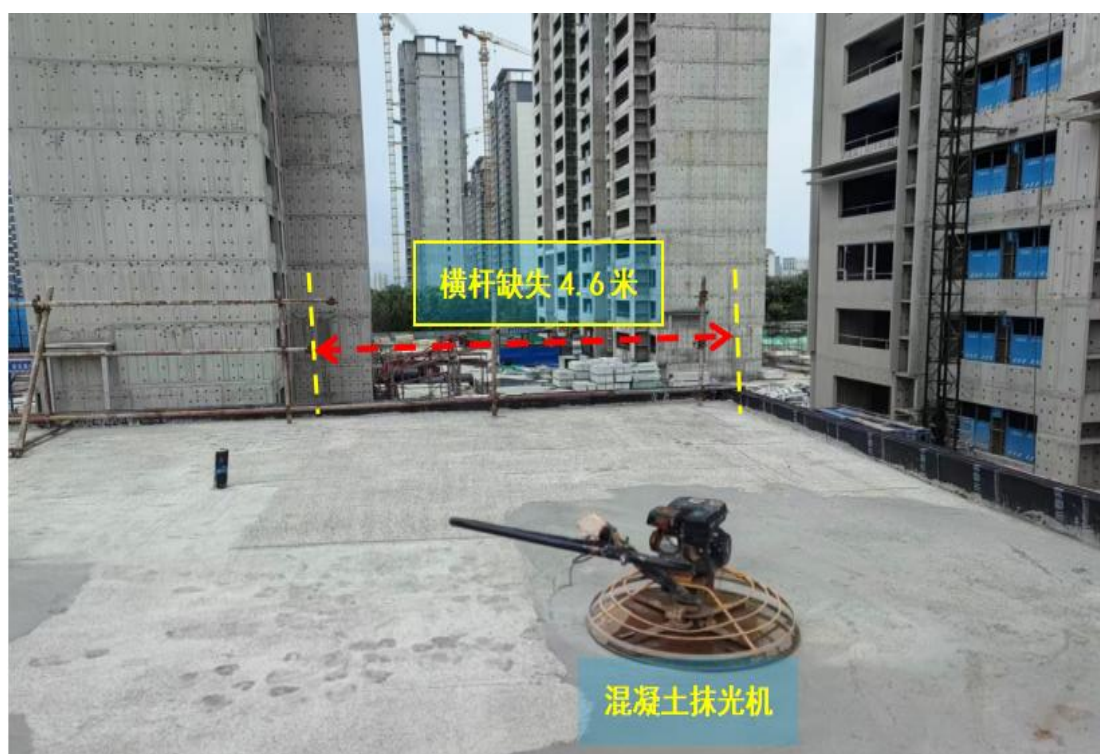
剪力墙结构，目前主体已完工，未见其屋顶东侧和北侧设置有临边安全防护栏杆，屋顶西北角向南约 4 米左右的长度内只有 2 根立杆，坠落事故就发生在此 4 米左右的长度范围内，该处有防护栏杆的下杆与两根立杆存在（见图 4、图 5）；下杆北侧端头接近北侧女儿墙；下杆距离屋顶面垂直高度为 0.20 米；下杆距离屋顶西侧女儿墙外边缘为 0.40 米；女儿墙顶面距离屋顶面高度为 0.15 米，从女儿墙顶面向下至现状地面的距离（坠落高度）为 8.11 米（见图 6）。

图 4 由东向西观察坠落事故发生处临边防护栏杆设置状态示意图

一是发生坠落的西北角处有 4.6 米的防护栏杆上、中 2 道横杆已经被拆除，残留了 2 根立杆以及距离屋顶面垂直高度仅为 0.20 米的下横杆，此段残留防护栏杆的防护功能被严重破坏。二是换热站屋顶边缘女儿墙按照设计就较为低矮，坠落发生处女儿墙顶面与屋顶找平混凝土表面之间的距离仅为 0.15 米，临边防护能力低下。所以发生坠落时临边防护功能缺失是造成本次事故的直接原因之一。

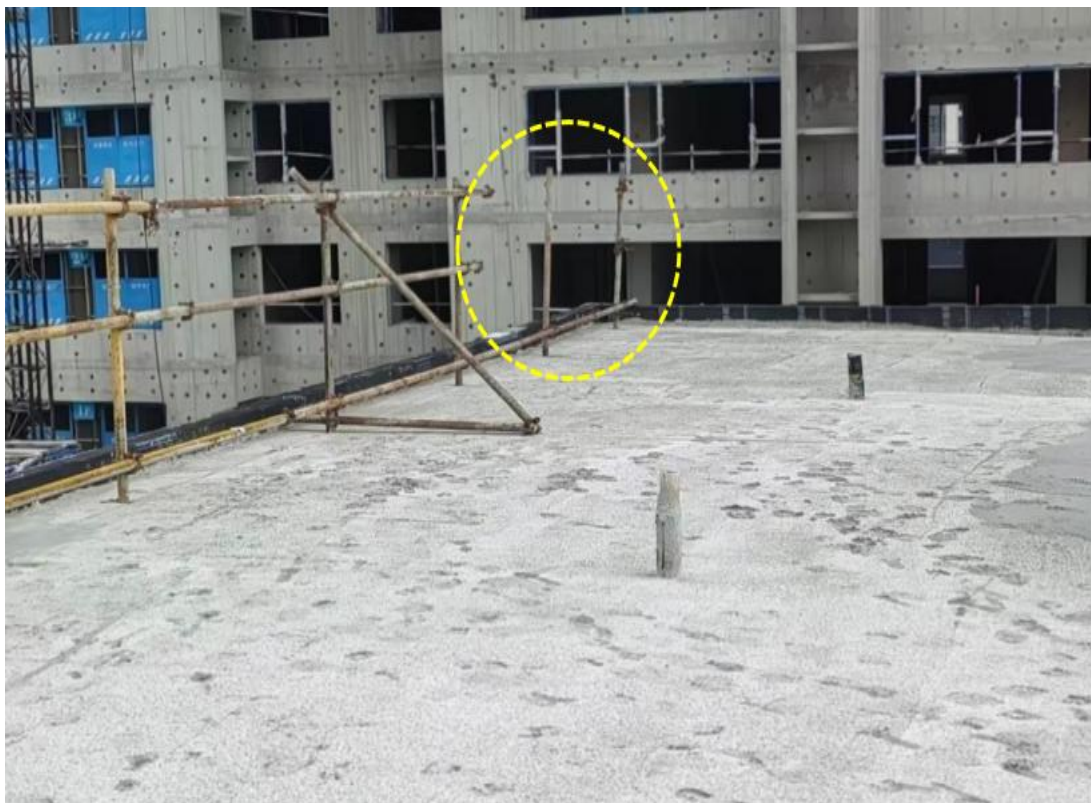
图 5 在屋顶观察西北角处路边防护栏杆设置状态示意图

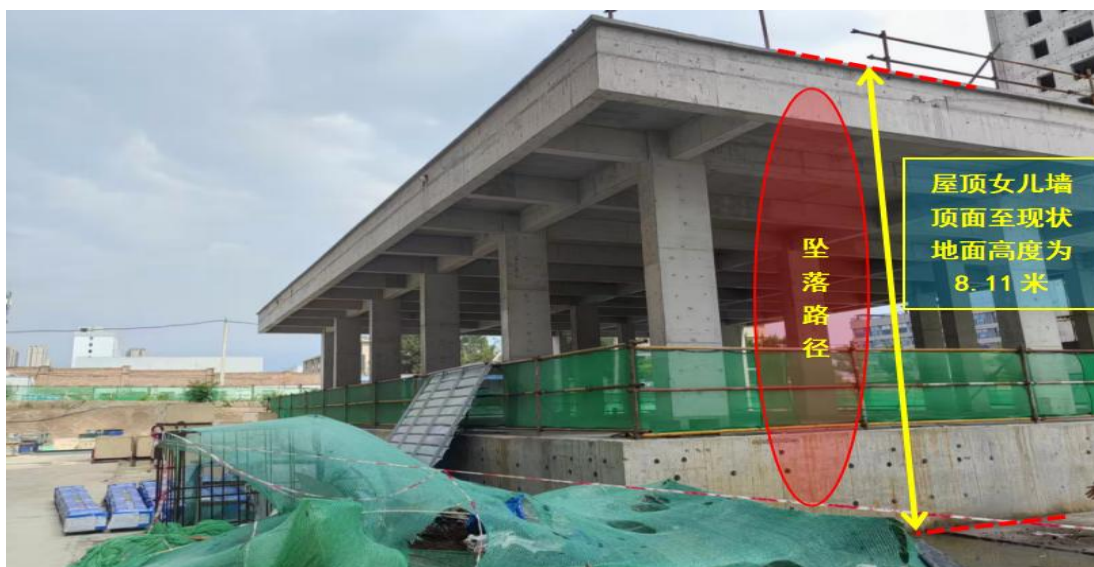
图 6 高处坠落事故发生位置示意图
